# 土砂災害警戒区域等の指定の告示に係る図書(その1)

告示番号	宮城県告示第243号
告示年月日	令和2年3月27日

自然現象の種類	急傾斜地の崩壊
箇所番号	Ⅱ-自-1053
箇所名	木戸
所在地	宮城県松島町磯崎字木戸・字新浜
調査機関	宮城県仙台土木事務所

危害のおそれのある土地、著しい危害のおそれのある土地の設定図

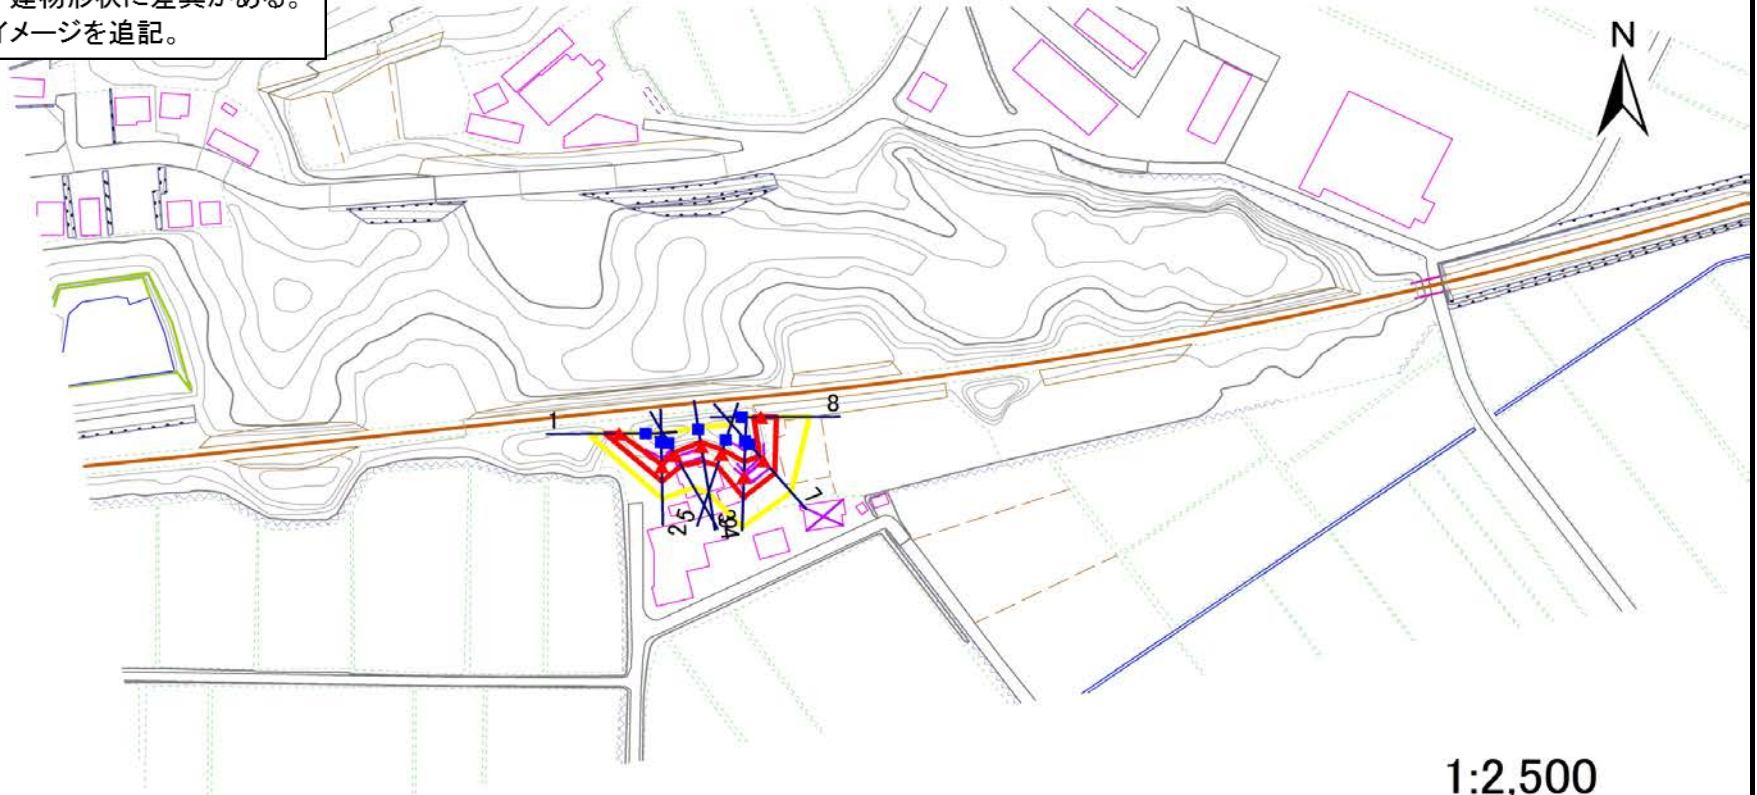
基盤図と現地の地形状況・建物形状に差異がある。  
イメージコンター、形状線イメージを追記。

危害のおそれのある土地の区域(土砂災害警戒区域)		□
著しい危害のおそれのある土地の区域(土砂災害特別警戒区域)	土石等の(移動)高さが1m以下の場合、土石等の移動による力が100kN/m <sup>2</sup> を超える区域	□
	土石等の堆積の高さが3mを超える区域	□
それ以外の区域		□
