土砂災害警戒区域等の指定の告示に係る図書(その1)

自然現象の種類	急傾斜地の崩壊
箇所番号	Ⅱ-自-0655
箇所名	西滝沢の2
所在地	名取市愛島塩手字西滝沢
調査機関	宮城県仙台土木事務所

危害のおそれのある土地、著しい危害のおそれのある土地の設定図

急傾斜地の位置	箇所番号	II-自-0655	箇所名	西滝沢の2	所在地	名取市愛島塩手字西滝沢
---------	------	-----------	-----	-------	-----	-------------

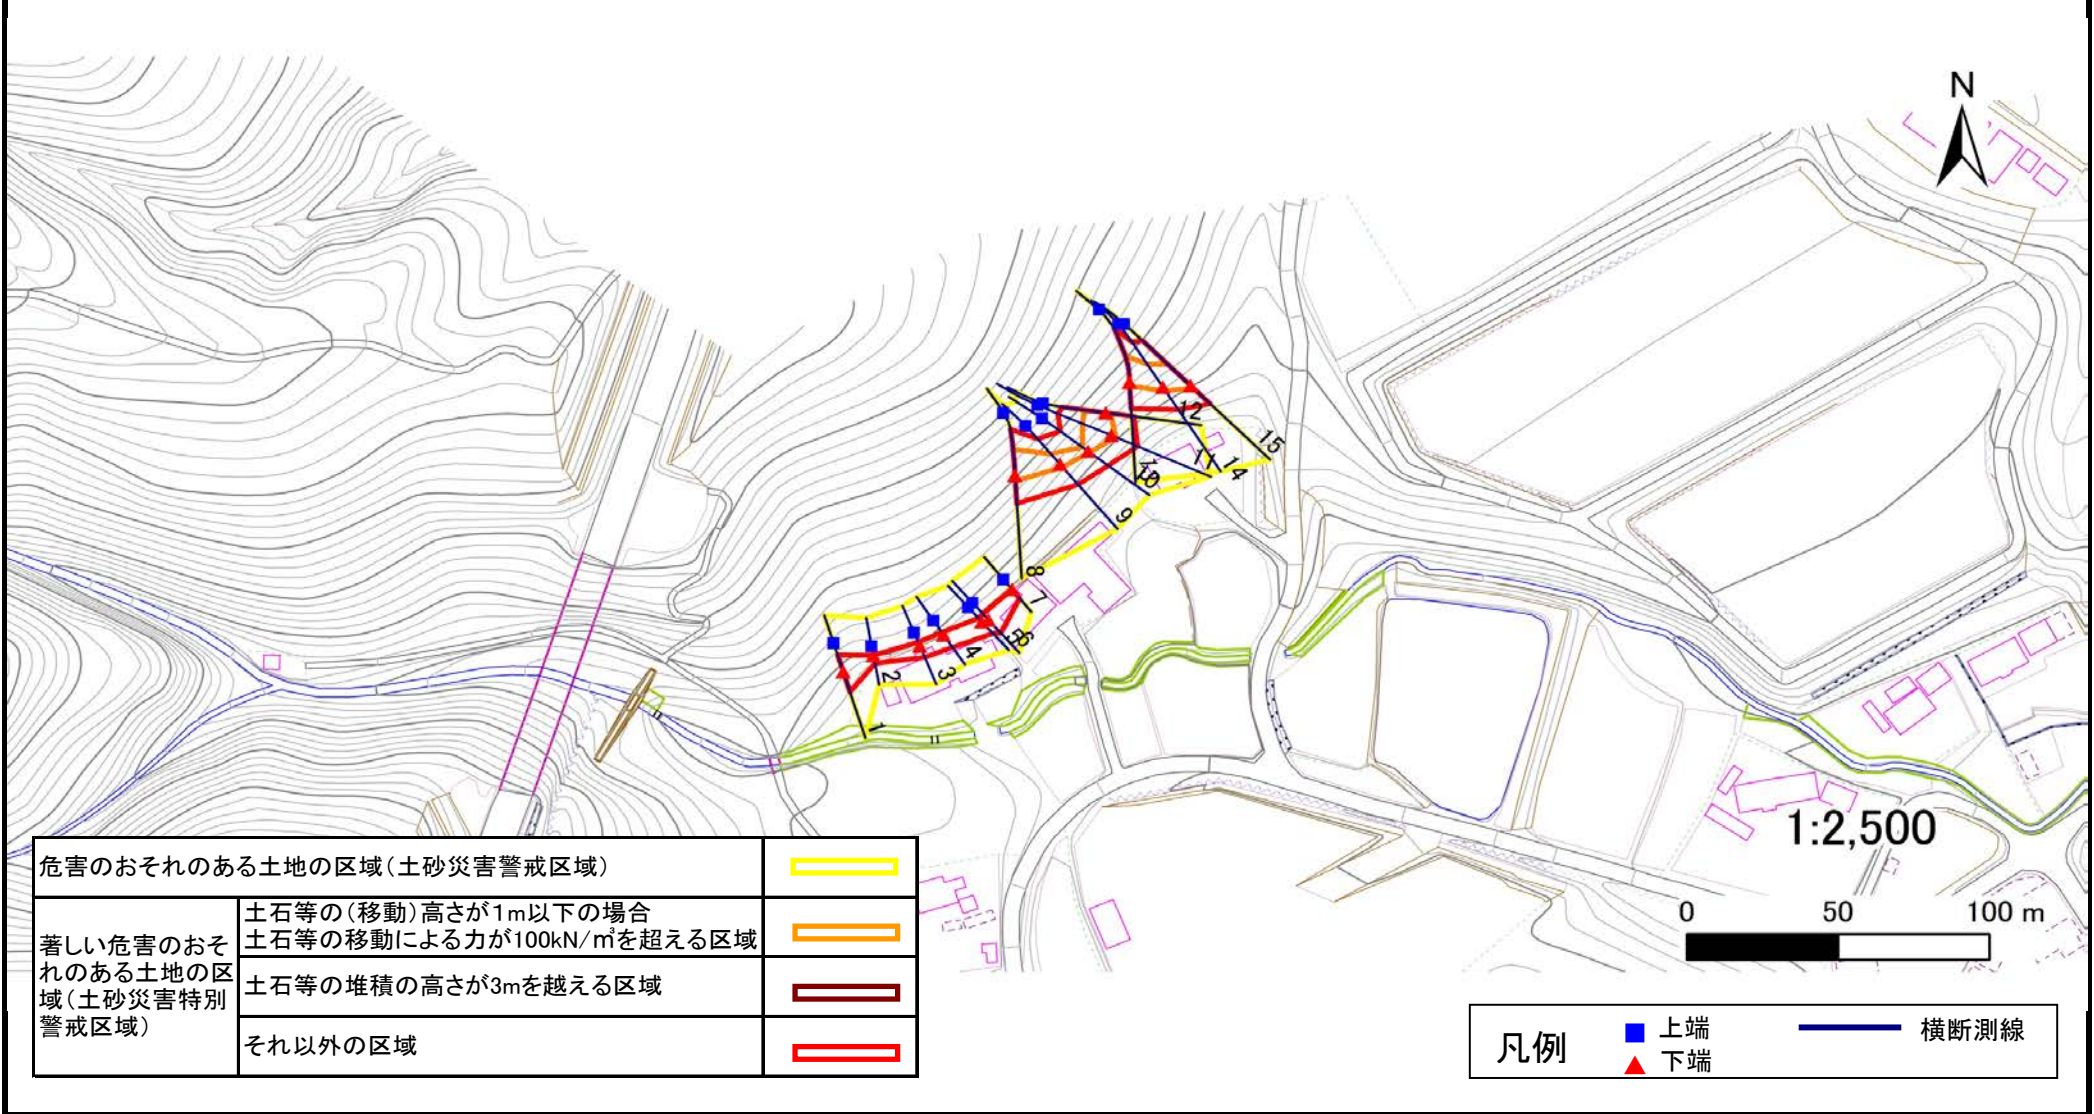
危害のおそれのある土地の区域(土砂災害警戒区域)		
著しい危害のおそれのある土地の区域(土砂災害特別警戒区域)	土石等の(移動)高さが1m以下の場合	
	土石等の移動による力が100kN/m ² を超える区域	
	土石等の堆積の高さが3mを越える区域	
それ以外の区域
