土砂災害警戒区域等の指定の告示に係る図書(その1)

告示番号	宮城県告示第231号
告示年月日	令和3年3月26日

自然現象の種類	急傾斜地の崩壊
箇所番号	Ⅱ-自-2279
箇所名	尾浦の4
所在地	牡鹿郡女川町尾浦字鯛ノ浜
調査機関	宮城県東部土木事務所

危害のおそれのある土地、著しい危害のおそれのある土地の設定図

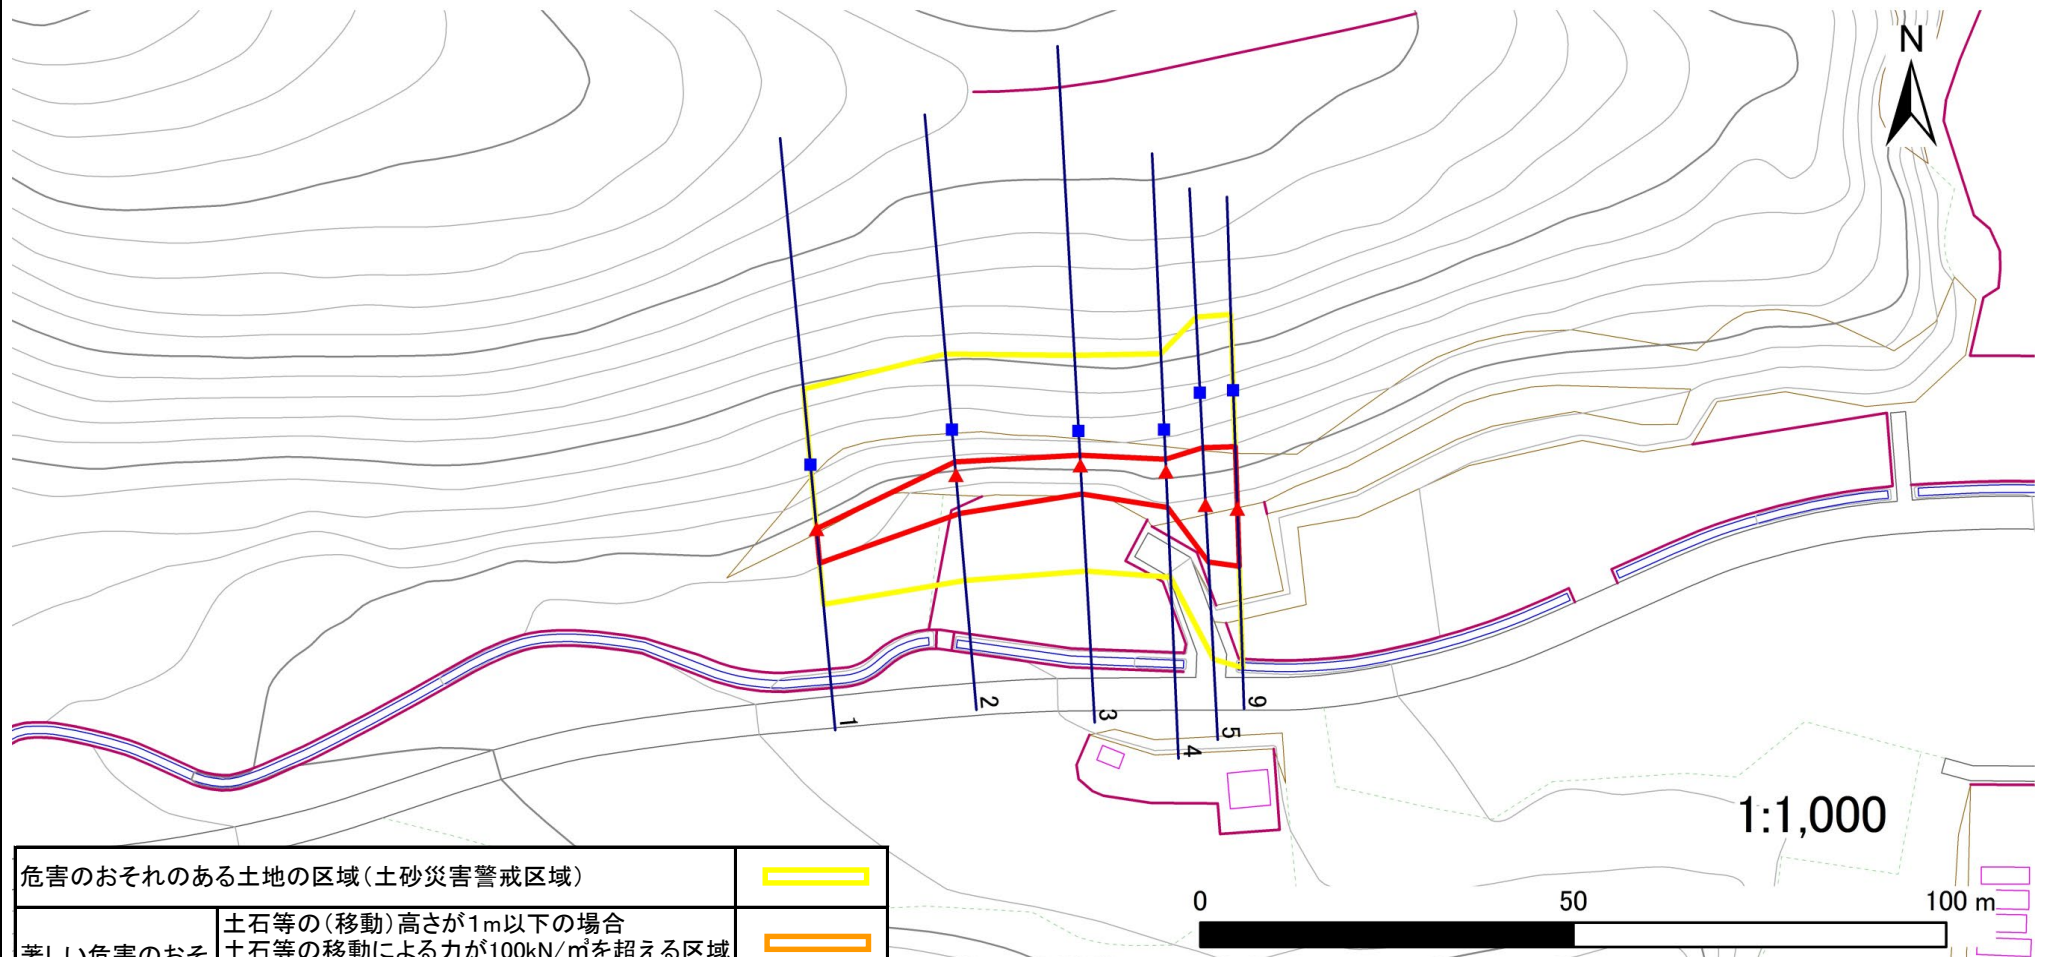
危害のおそれのある土地の区域(土砂災害警戒区域)		
著しい危害のおそれのある土地の区域(土砂災害特別警戒区域)	土石等の(移動)高さが1m以下の場合 土石等の移動による力が 100kN/m^2 を超える区域	
	土石等の堆積の高さが3mを越える区域	
それ以外の区域
