# 土砂災害警戒区域等の指定の告示に係る図書(その1)

告示番号	宮城県告示第231号
告示年月日	令和3年3月26日

自然現象の種類	急傾斜地の崩壊
箇所番号	Ⅱ-自-2441
箇所名	江島の2
所在地	牡鹿郡女川町江島字江島
調査機関	宮城県東部土木事務所

危害のおそれのある土地、著しい危害のおそれのある土地の設定図

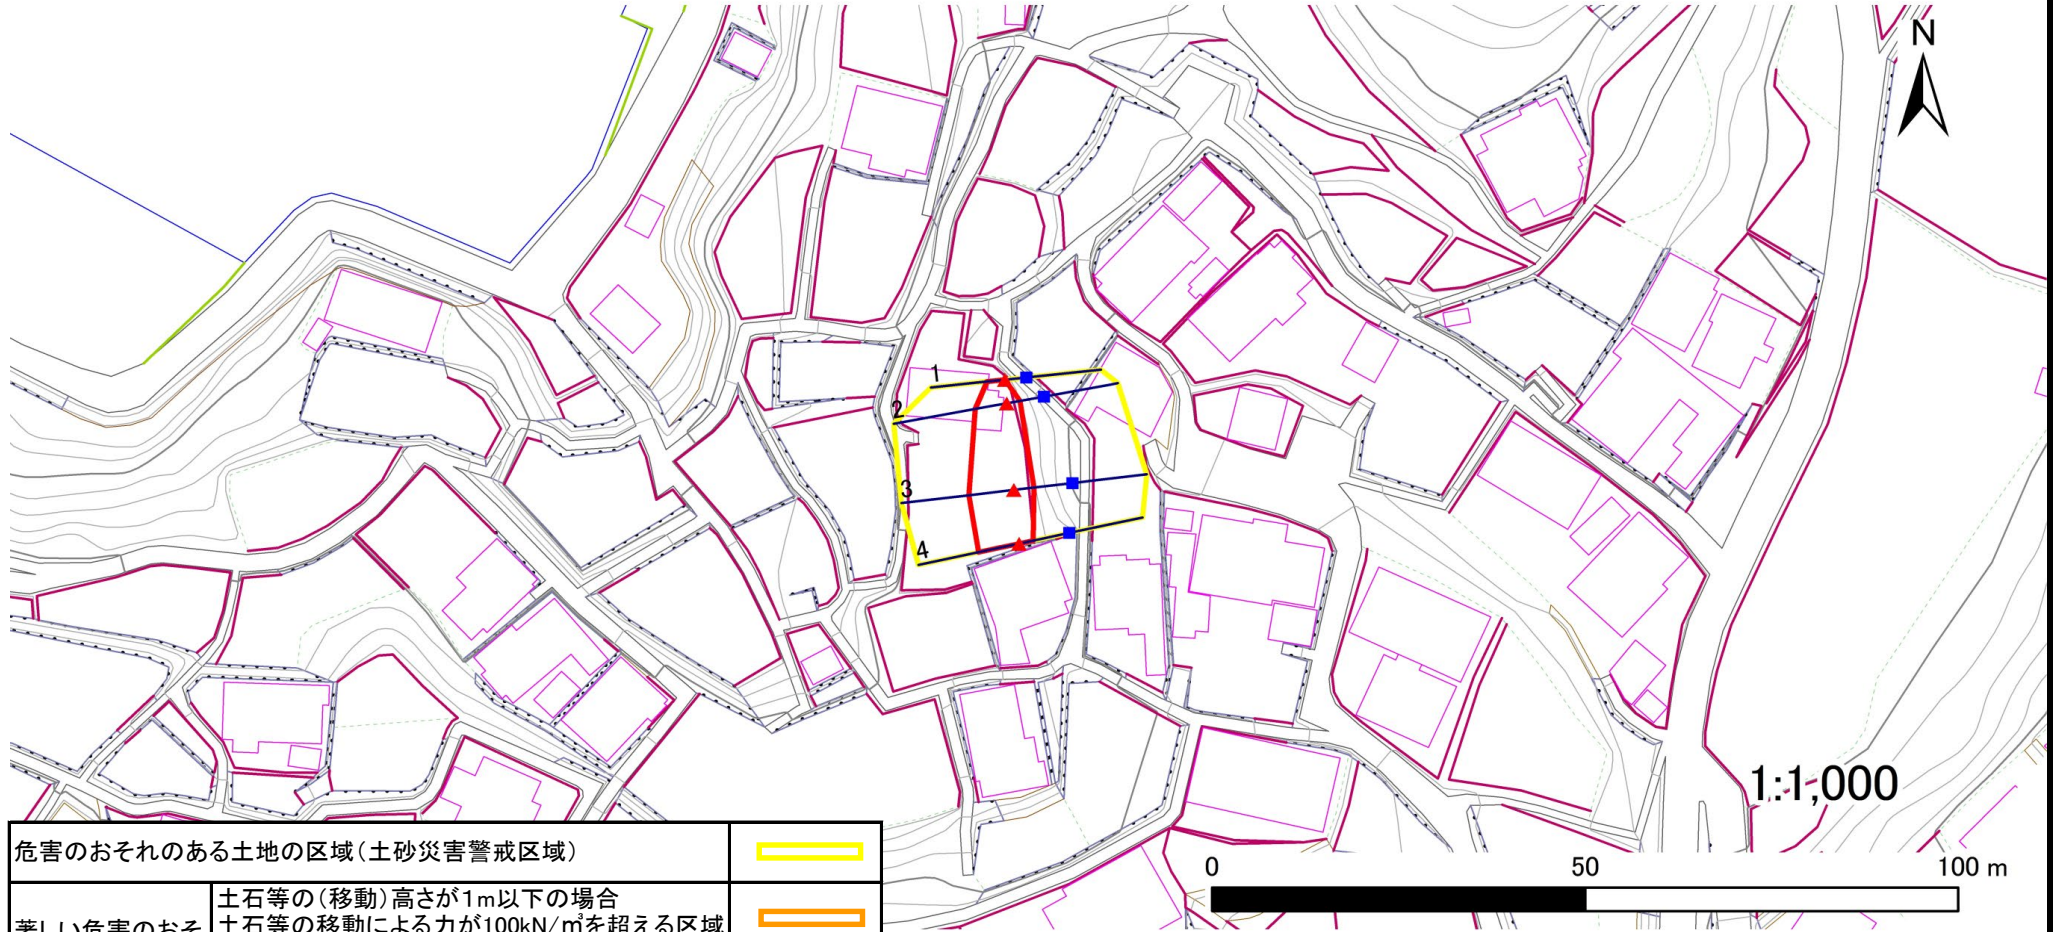
危害のおそれのある土地の区域(土砂災害警戒区域)		
著しい危害のおそれのある土地の区域(土砂災害特別警戒区域)	土石等の(移動)高さが1m以下の場合 土石等の移動による力が100kN/m <sup>2</sup> を超える区域	
	土石等の堆積の高さが3mを越える区域	
それ以外の区域
