土砂災害警戒区域等の指定の告示に係る図書(その1)

自然現象の種類	急傾斜地の崩壊
箇所番号	Ⅱ-自-858(1321000858)
箇所名	塩浪の1
所在地	黒川郡大衡村大衡字塩浪
調査機関	宮城県仙台土木事務所

危害のおそれのある土地、著しい危害のおそれのある土地の設定図

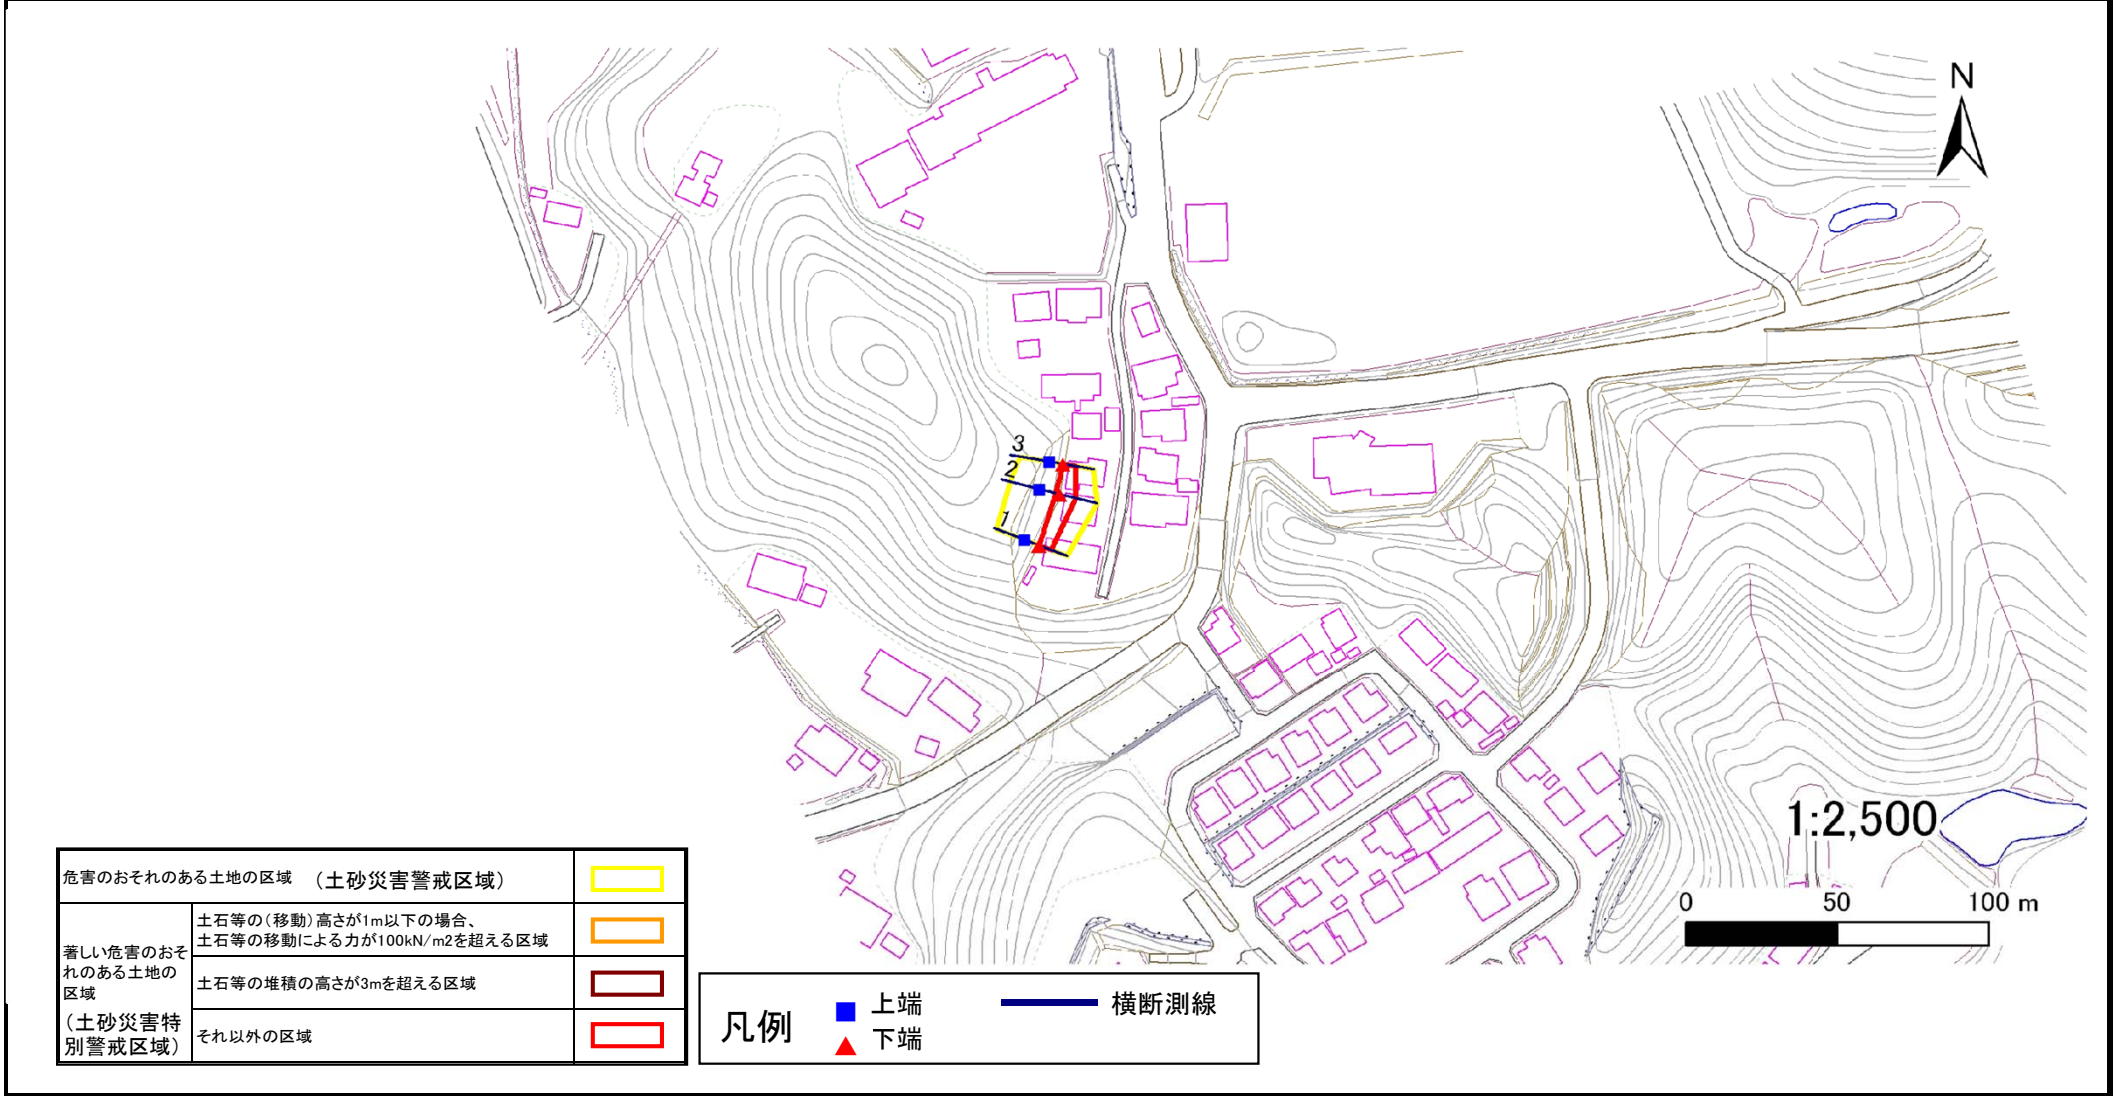
危害のおそれのある土地の区域 (土砂災害警戒区域)		
著しい危害のおそれのある土地の区域 (土砂災害特別警戒区域)	土石等の(移動)高さが1m以下の場合、土石等の移動による力が100kN/m ² を超える区域	
	土石等の堆積の高さが3mを超える区域	
それ以外の区域
