土砂災害警戒区域等の指定の告示に関わる図書(その1)

告示番号	宮城県告示第585号
告示年月日	平成22年6月1日

自然現象の種類	急傾斜地の崩壊
箇所番号	I-自-512(1311000512)
箇所名	山際
所在地	大崎市岩出山下野目
調査機関	宮城県北部土木事務所

危害のおそれのある土地、著しい危害のおそれのある土地の設定図

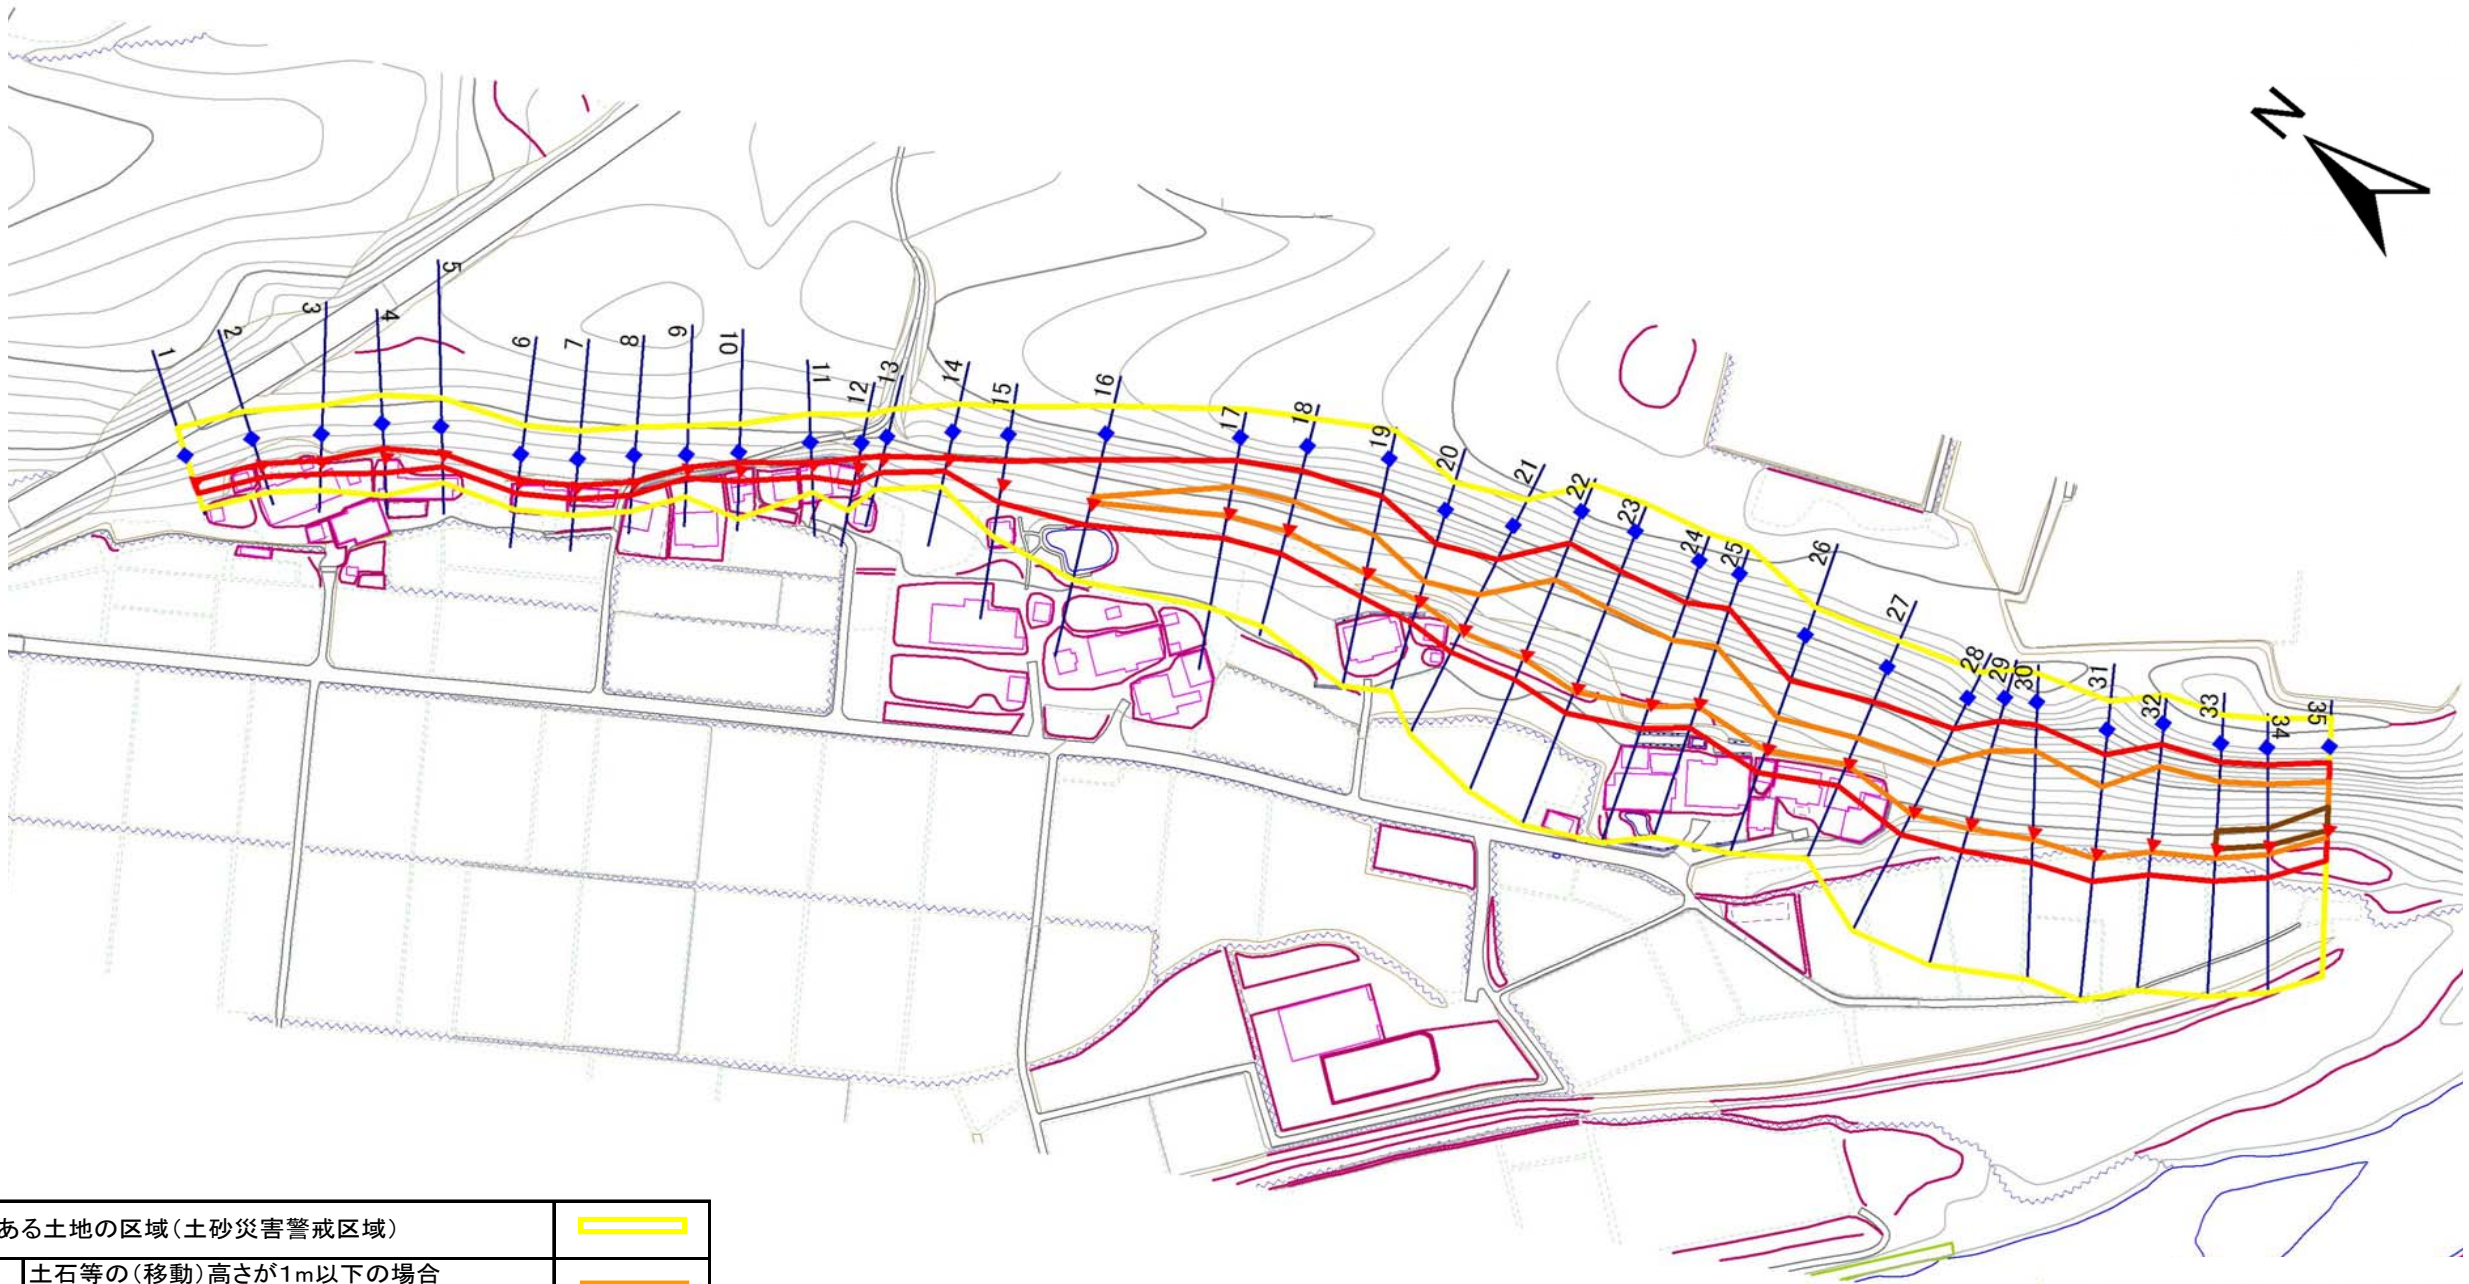
危害のおそれのある土地の区域(土砂災害警戒区域)		
著しい危害のおそれのある土地の区域(土砂災害特別警戒区域)	土石等の(移動)高さが1m以下の場合 土石等の移動による力が100kN/m ² を超える区域	
	土石等の堆積の高さが3mを越える区域	
それ以外の区域
