# 土砂災害警戒区域等の指定の告示に係る図書(その1)

告示番号	宮城県告示第759号
告示年月日	平成25年8月30日

自然現象の種類	急傾斜地の崩壊
箇所番号	I-自-1530-1(1311001530)
箇所名	神明上
所在地	大崎市鳴子温泉鬼首字神明上、湯野上
調査機関	宮城県北部土木事務所

危害のおそれのある土地の区域、著しい危害のおそれのある土地の区域設定図

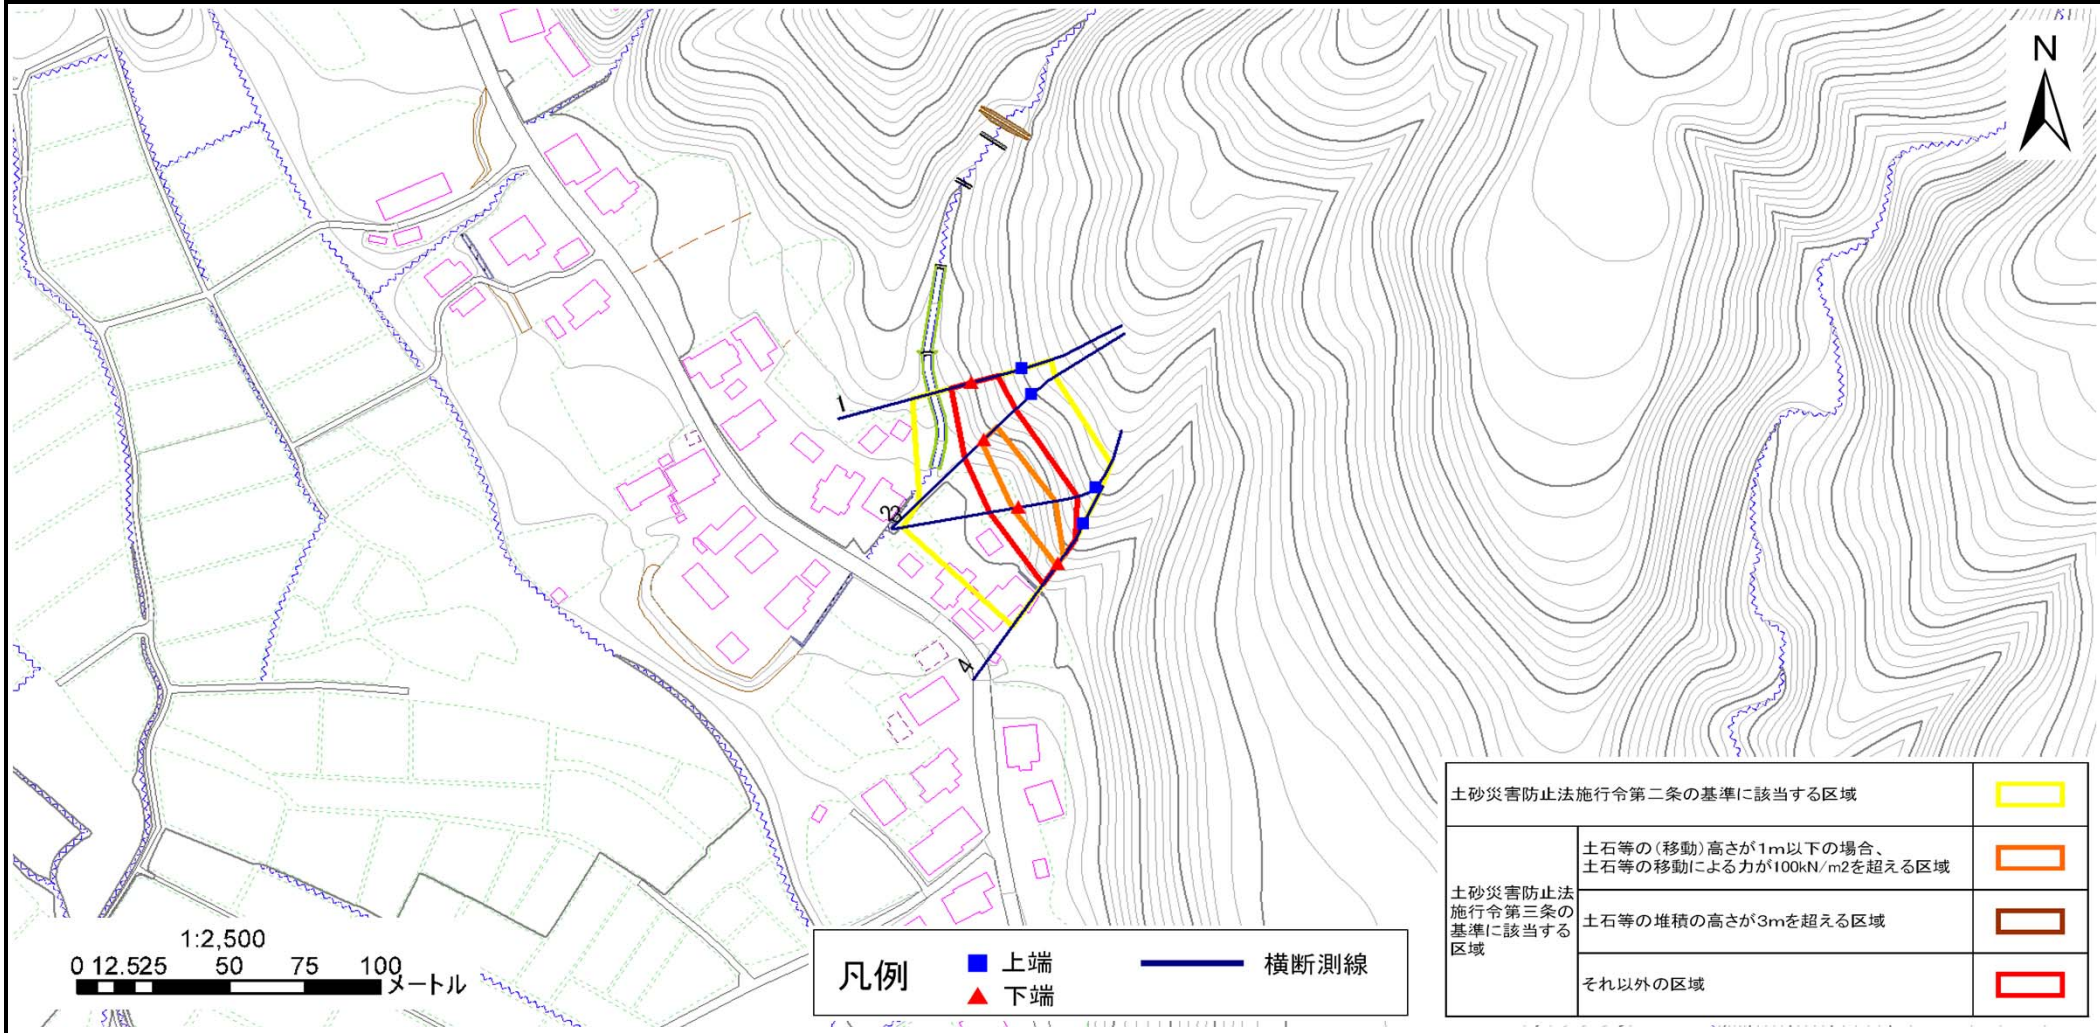
土砂災害防止法施行令第二条の基準に該当する区域		
土砂災害防止法施行令第三条の基準に該当する区域	土石等の(移動)高さが1m以下の場合、土石等の移動による力が100kN/m <sup>2</sup> を超える区域	
	土石等の堆積の高さが3mを超える区域	
それ以外の区域
