土砂災害警戒区域等の指定の告示に係る図書(その1)

自然現象の種類	急傾斜地の崩壊
箇所番号	I-人-0341(1312000341)
箇所名	川端
所在地	大崎市鳴子温泉字川端
調査機関	宮城県北部土木事務所

危害のおそれのある土地、著しい危害のおそれのある土地の設定図

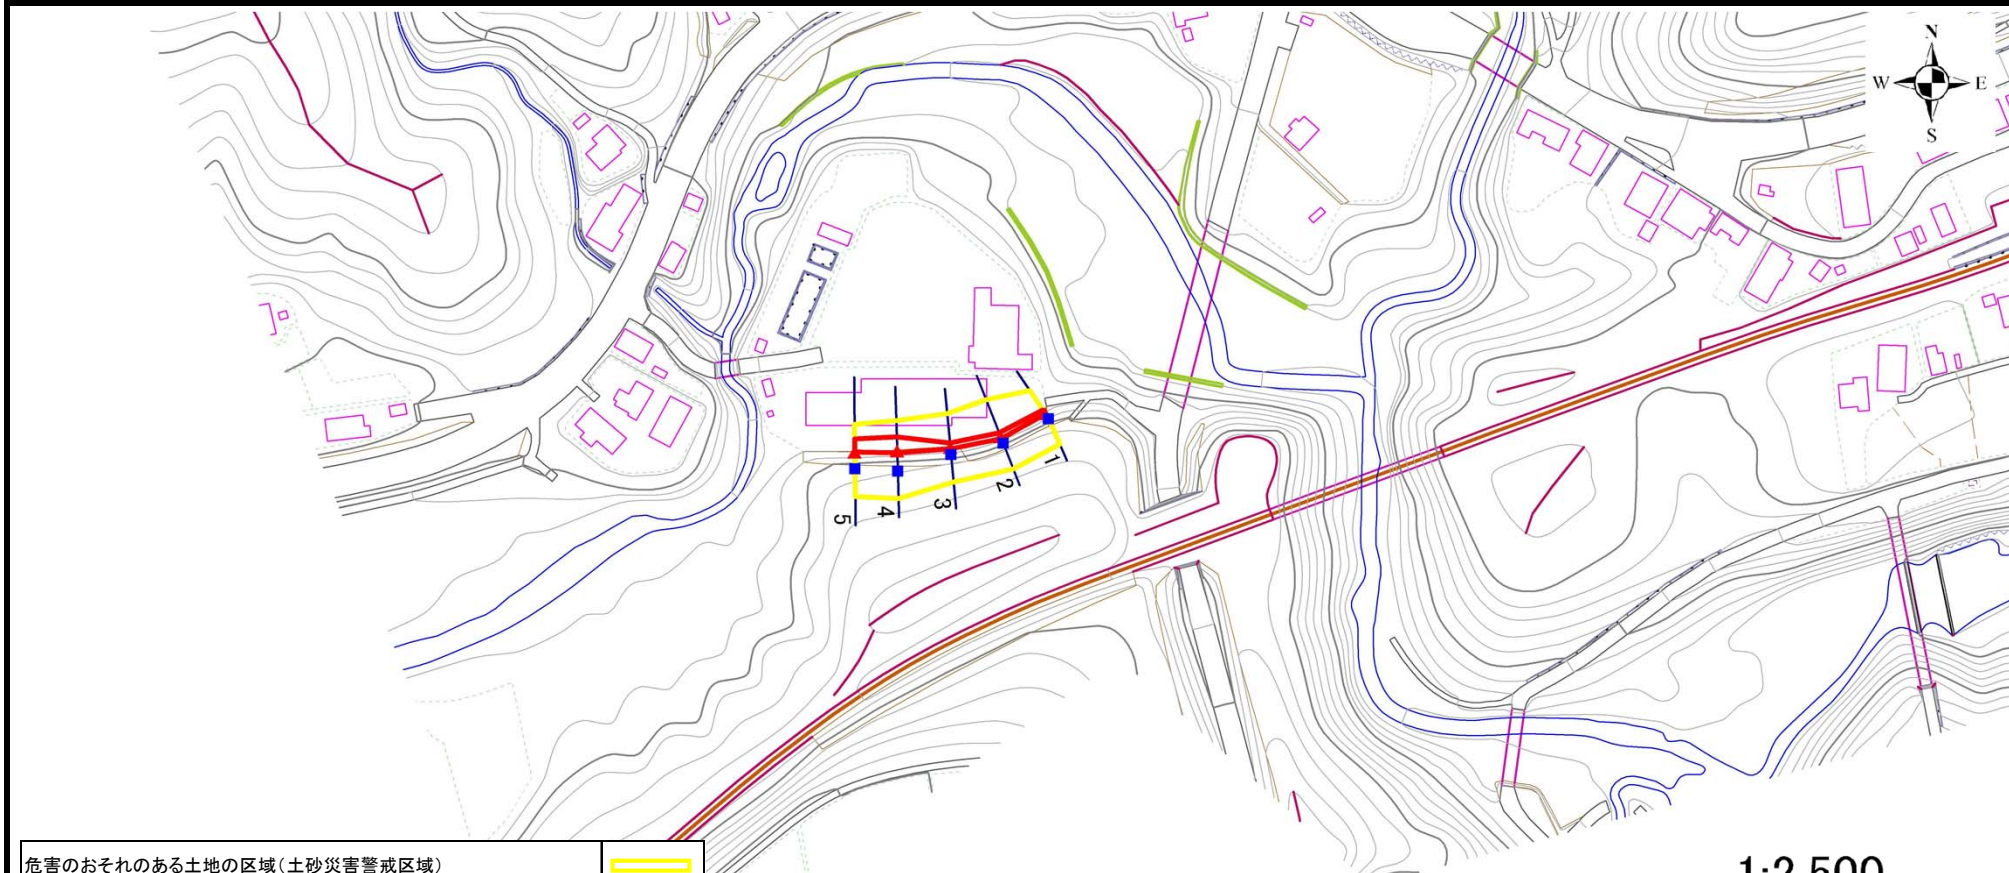
危害のおそれのある土地の区域(土砂災害警戒区域)		
著しい危害のおそれのある土地の区域(土砂災害特別警戒区域)	土石等の(移動)高さが1m以下の場合、 土石等の移動による力が100kN/m ² を越える区域	
	土石等の堆積の高さが3mを越える区域	
	それ以外の区域
