土砂災害警戒区域等の指定の告示に係る図書(その1)

告示番号	宮城県告示第972号
告示年月日	平成30年10月30日

自然現象の種類	急傾斜地の崩壊
箇所番号	Ⅱ-自-1383-2
箇所名	岡台の3-2
所在地	大崎市鳴子温泉鬼首字岡台
調査機関	宮城県北部土木事務所

危害のおそれのある土地、著しい危害のおそれのある土地の設定図

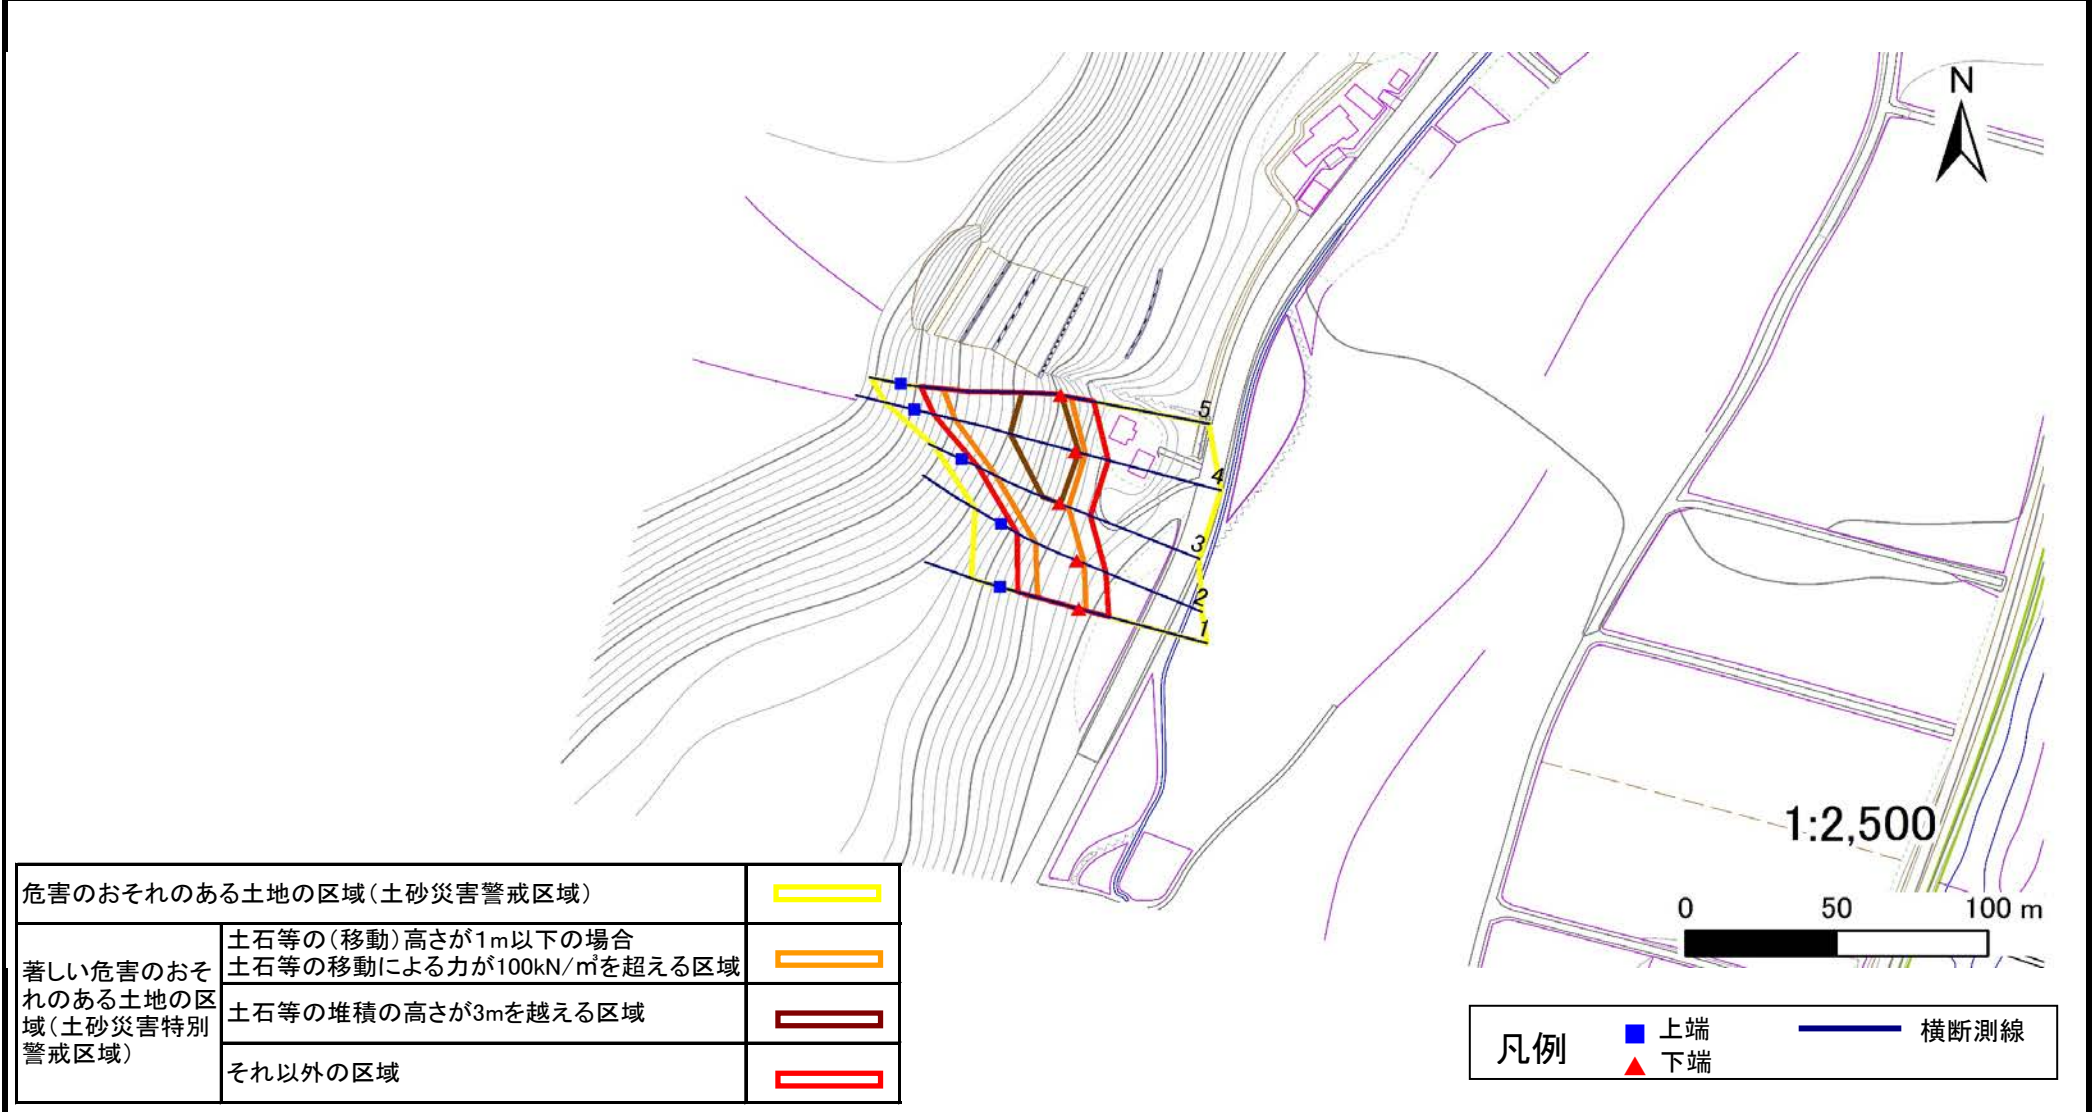
急傾斜地の位置	箇所番号	II-自-1383-2	箇所名	岡台の3-2	所在地	大崎市鳴子温泉鬼首字岡台
---------	------	-------------	-----	--------	-----	--------------

危害のおそれのある土地の区域(土砂災害警戒区域)		
著しい危害のおそれのある土地の区域(土砂災害特別警戒区域)	土石等の(移動)高さが1m以下の場合	
	土石等の移動による力が100kN/m ² を超える区域	
	土石等の堆積の高さが3mを越える区域	
それ以外の区域
