土砂災害警戒区域等の指定の告示に係る図書(その1)

告示番号	宮城県告示第243号
告示年月日	令和2年3月27日

自然現象の種類	急傾斜地の崩壊
箇所番号	Ⅱ-自-1197-1
箇所名	二枚橋-1
所在地	大崎市古川北宮沢字二枚橋
調査機関	宮城県北部土木事務所

危害のおそれのある土地、著しい危害のおそれのある土地の設定図

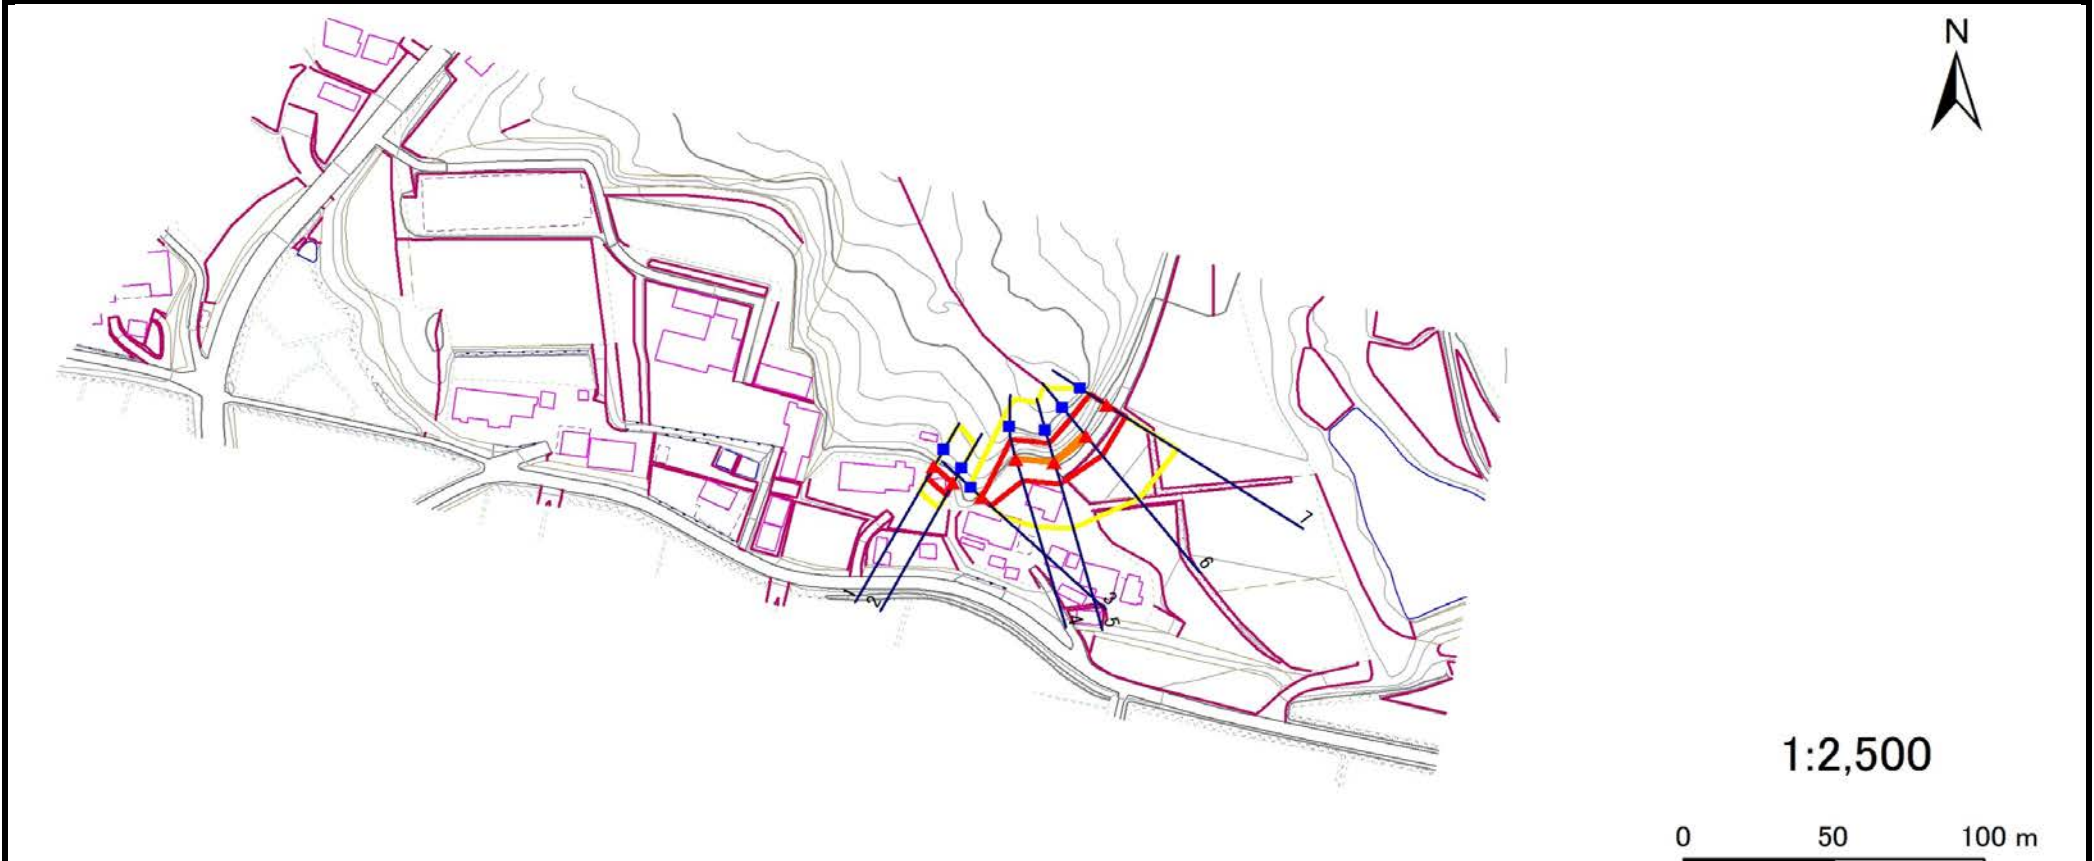
危害のおそれのある土地の区域(土砂災害警戒区域)		
著しい危害のおそれのある土地の区域(土砂災害特別警戒区域)	土石等の(移動)高さが1m以下の場合	
	土石等の移動による力が100kN/m ² を超える区域	
	土石等の堆積の高さが3mを越える区域	
それ以外の区域
