土砂災害警戒区域等の指定の告示に係る図書(その1)

自然現象の種類	急傾斜地の崩壊
箇所番号	Ⅱ-自-1138(1321001138)
箇所名	獅子前
所在地	黒川郡大郷町石原字獅子前
調査機関	宮城県仙台土木事務所

危害のおそれのある土地の区域、著しい危害のおそれのある土地の区域設定図

急傾斜地の位置	箇所番号	II-自-1138(1321001138)	箇所名	獅子前	所在地	黒川郡大郷町石原字獅子前
---------	------	-----------------------	-----	-----	-----	--------------

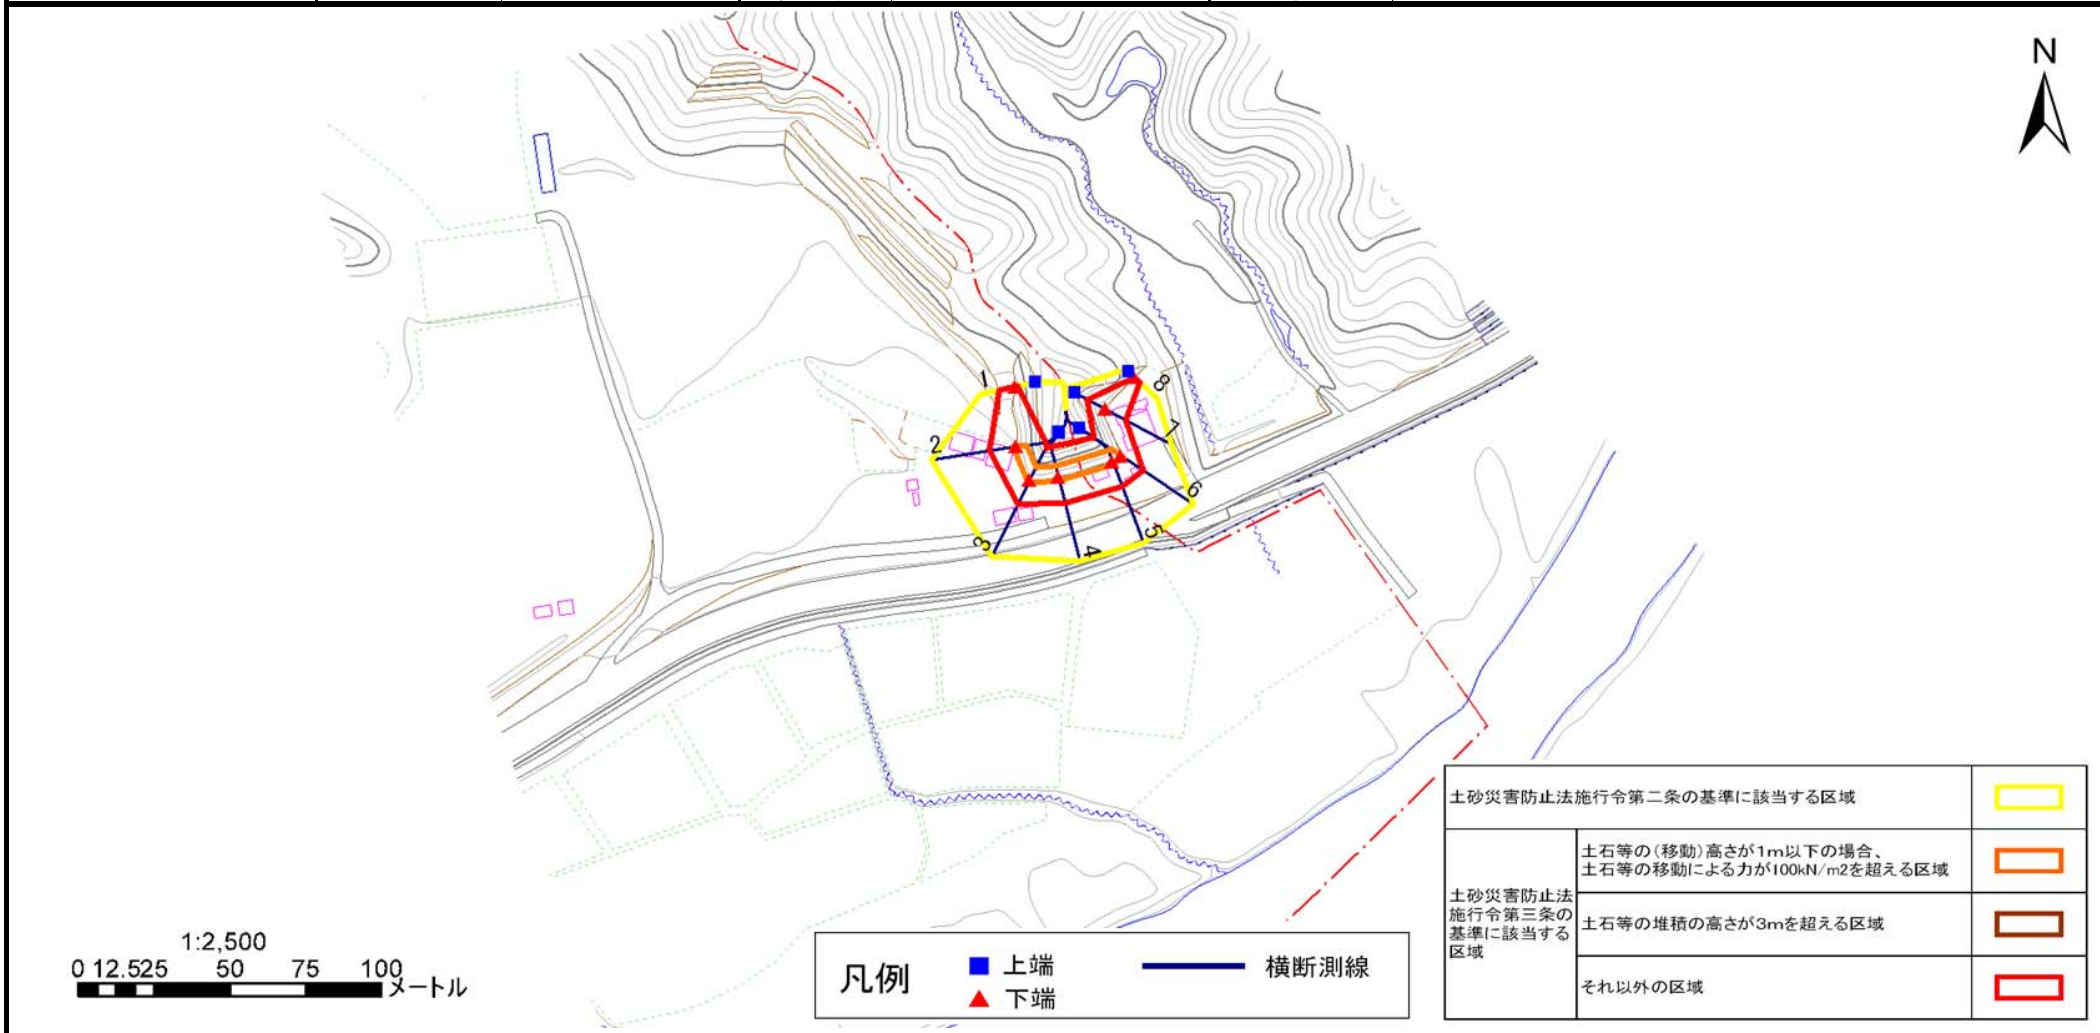
土砂災害防止法施行令第二条の基準に該当する区域	■	
土砂災害防止法 施行令第三条の 基準に該当する 区域	土石等の(移動)高さが1m以下の場合、 土石等の移動による力が100kN/m ² を超える区域	■
	土石等の堆積の高さが3mを超える区域	■
それ以外の区域	■
