土砂災害警戒区域等の指定の告示に係る図書(その1)

告示番号	宮城県告示第54号
告示年月日	平成31年1月18日

自然現象の種類	急傾斜地の崩壊
箇所番号	Ⅱ-自-1158(1321001158)
箇所名	烏宮
所在地	黒川郡大郷町味明字烏宮
調査機関	宮城県仙台土木事務所

危害のおそれのある土地、著しい危害のおそれのある土地の設定図

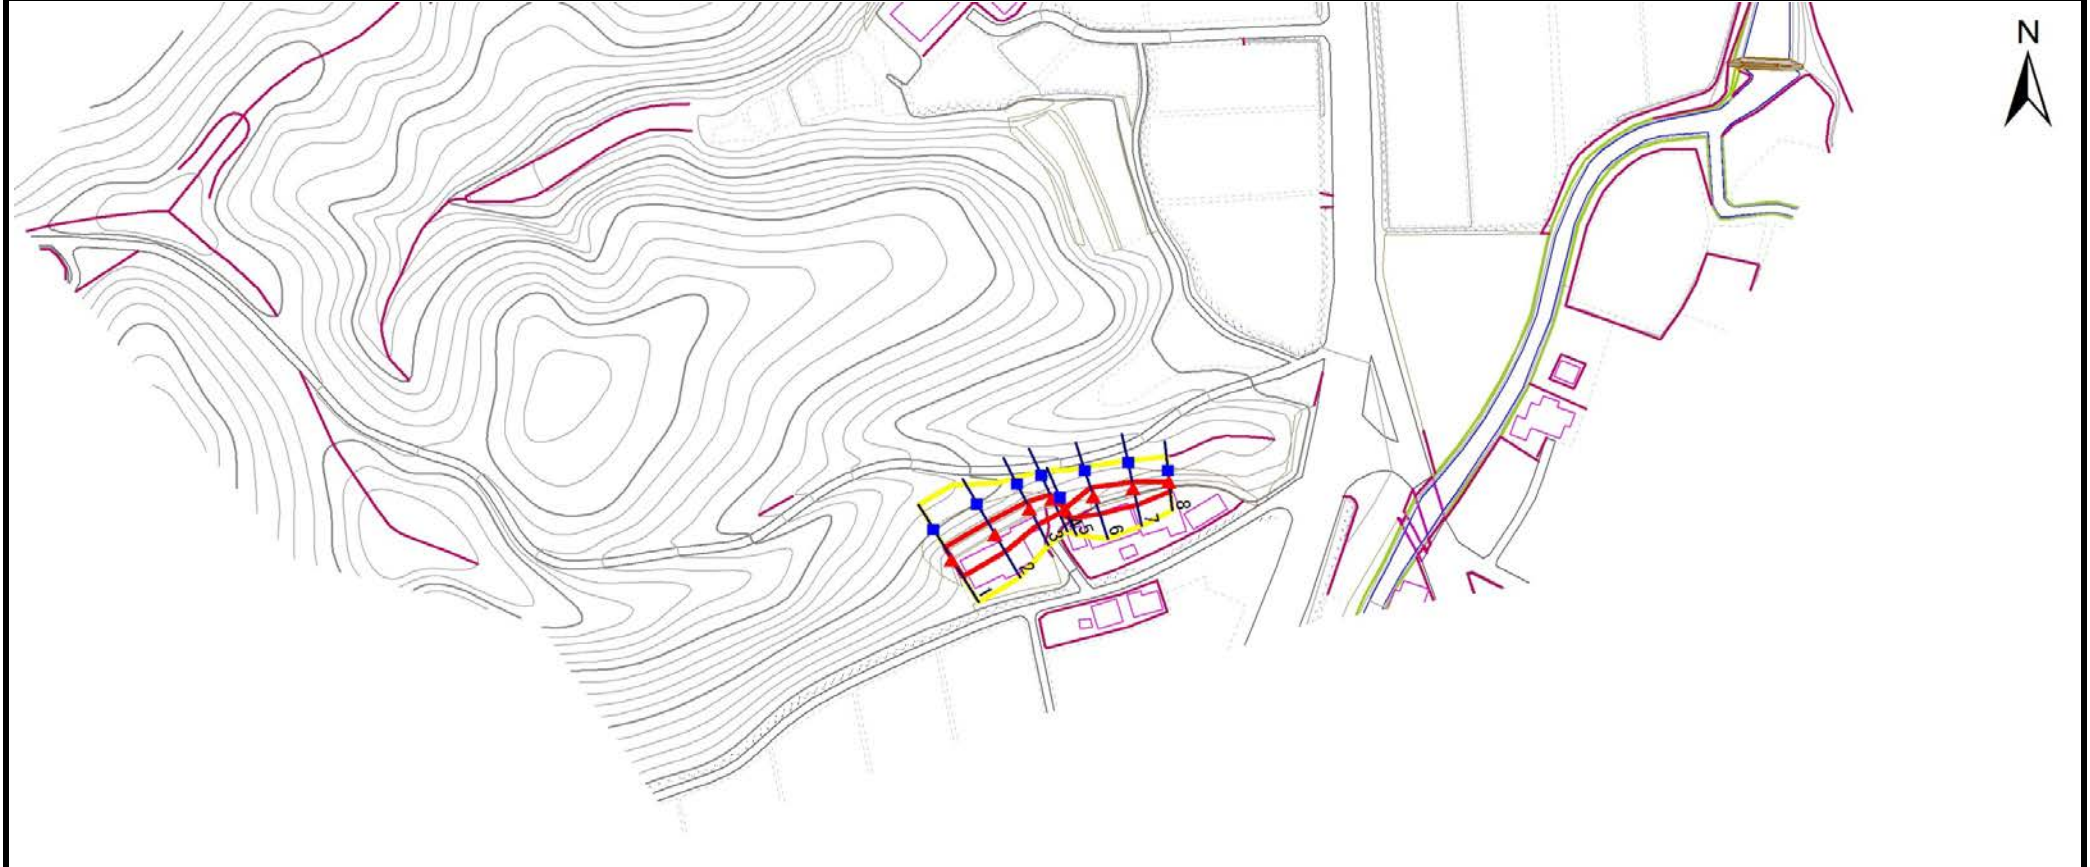
危害のおそれのある土地の区域(土砂災害警戒区域)		
著しい危害のおそれのある土地の区域(土砂災害特別警戒区域)	土石等の(移動)高さが1m以下の場合	
	土石等の移動による力が100kN/m ² を超える区域	
	土石等の堆積の高さが3mを超える区域	
それ以外の区域
