土砂災害警戒区域等の指定の告示に係る図書(その1)

告示番号	宮城県告示第54号
告示年月日	平成31年1月18日

自然現象の種類	急傾斜地の崩壊
箇所番号	Ⅱ-自-1187(1321001187)
箇所名	上板谷の2
所在地	黒川郡大郷町東成田字上板谷
調査機関	宮城県仙台土木事務所

危害のおそれのある土地、著しい危害のおそれのある土地の設定図

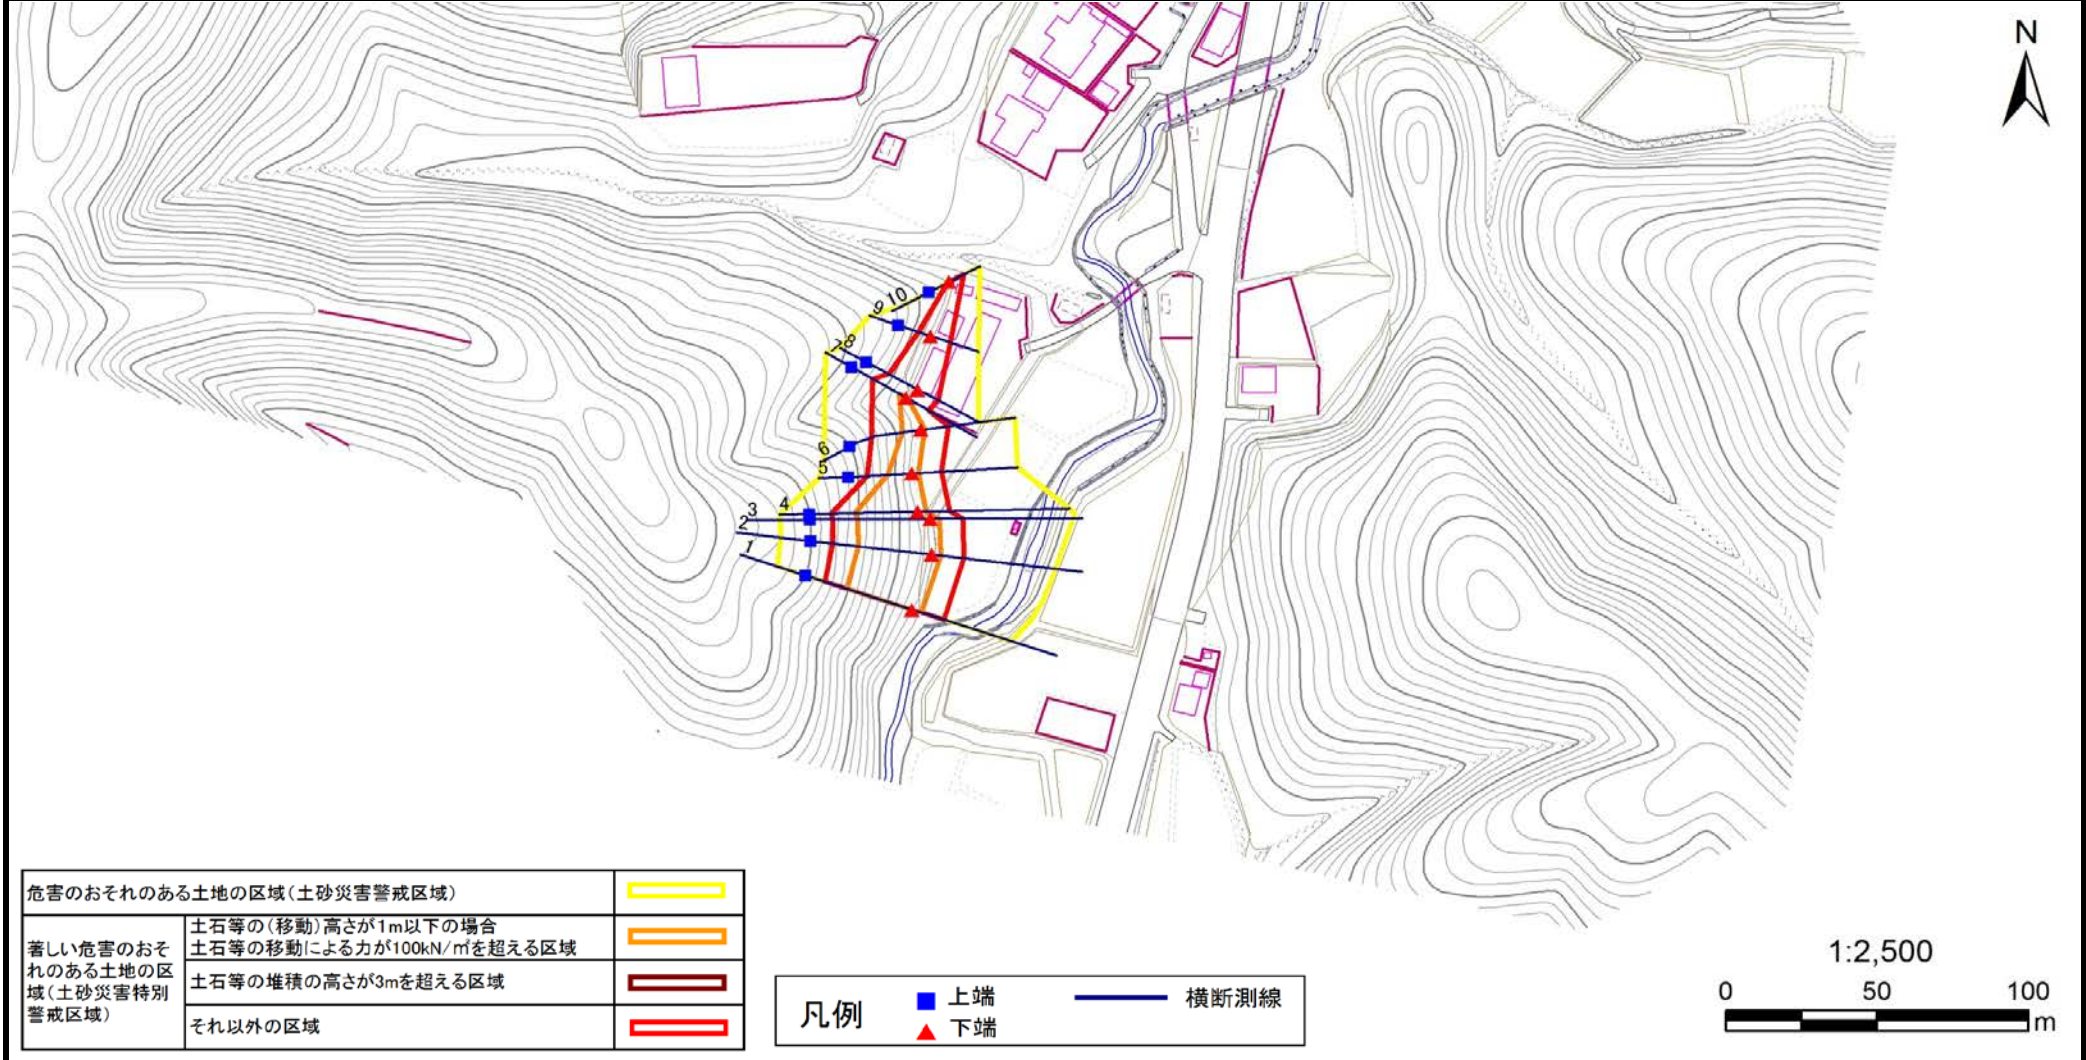
急傾斜地の位置	箇所番号	II-自-1187(1321001187)	箇所名	上板谷の2	所在地	黒川郡大郷町東成田字上板谷
---------	------	-----------------------	-----	-------	-----	---------------
