土砂災害警戒区域等の指定の告示に係る図書(その1)

自然現象の種類	急傾斜地の崩壊
箇所番号	I-人-507(1312000507)
箇所名	しらかし台の2
所在地	宮城県利府町しらかし台二丁目、青葉台三丁目
調査機関	宮城県仙台土木事務所

危害のおそれのある土地、著しい危害のおそれのある土地の設定図

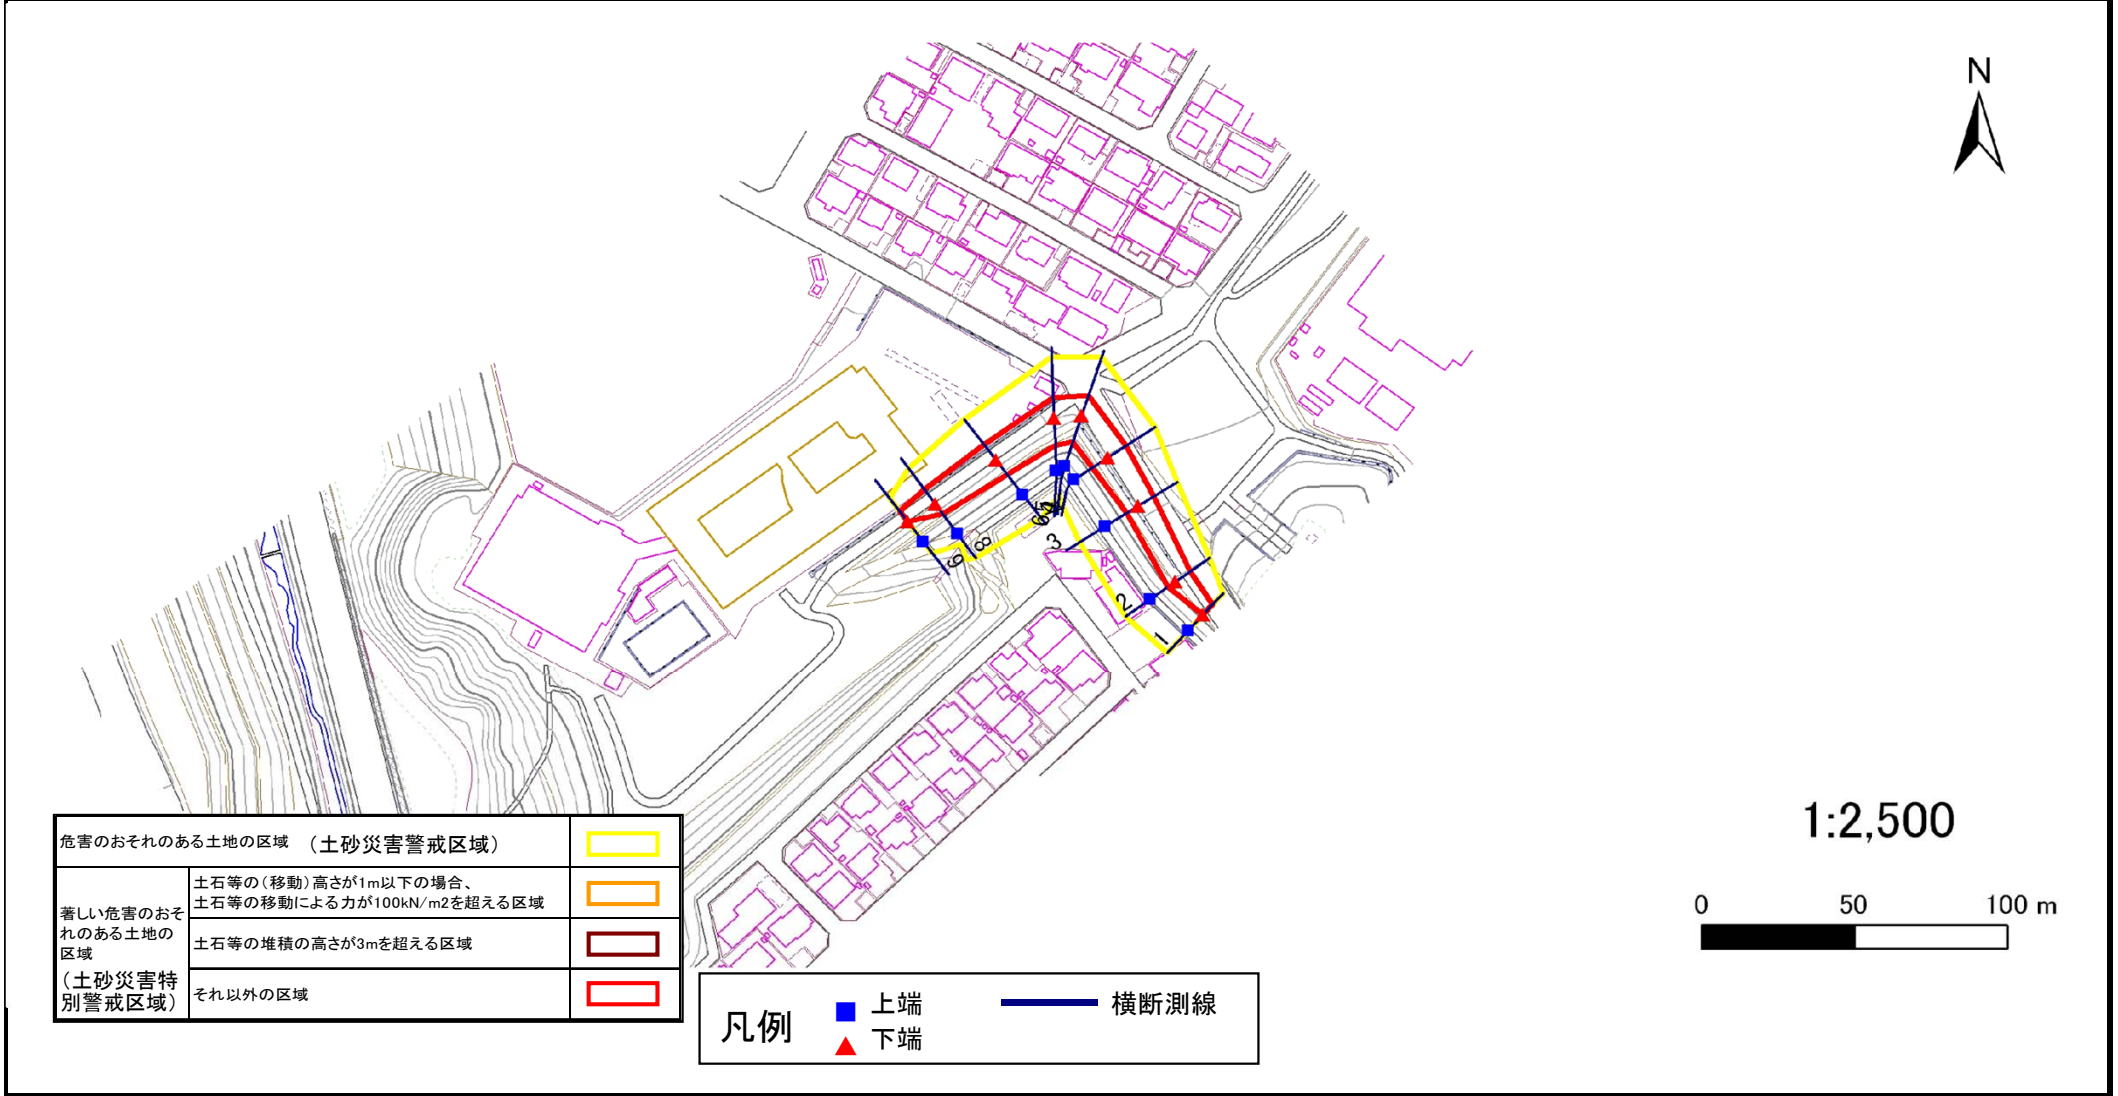
危害のおそれのある土地の区域 (土砂災害警戒区域)		
著しい危害のおそれのある土地の区域 (土砂災害特別警戒区域)	土石等の(移動)高さが1m以下の場合、土石等の移動による力が100kN/m2を超える区域	
	土石等の堆積の高さが3mを超える区域	
それ以外の区域
