土砂災害警戒区域等の指定の告示に係る図書(その1)

自然現象の種類	急傾斜地の崩壊
箇所番号	I-人-0511(1312000511)
箇所名	花園
所在地	宮城郡利府町花園三丁目
調査機関	宮城県仙台土木事務所

危害のおそれのある土地、著しい危害のおそれのある土地の設定図

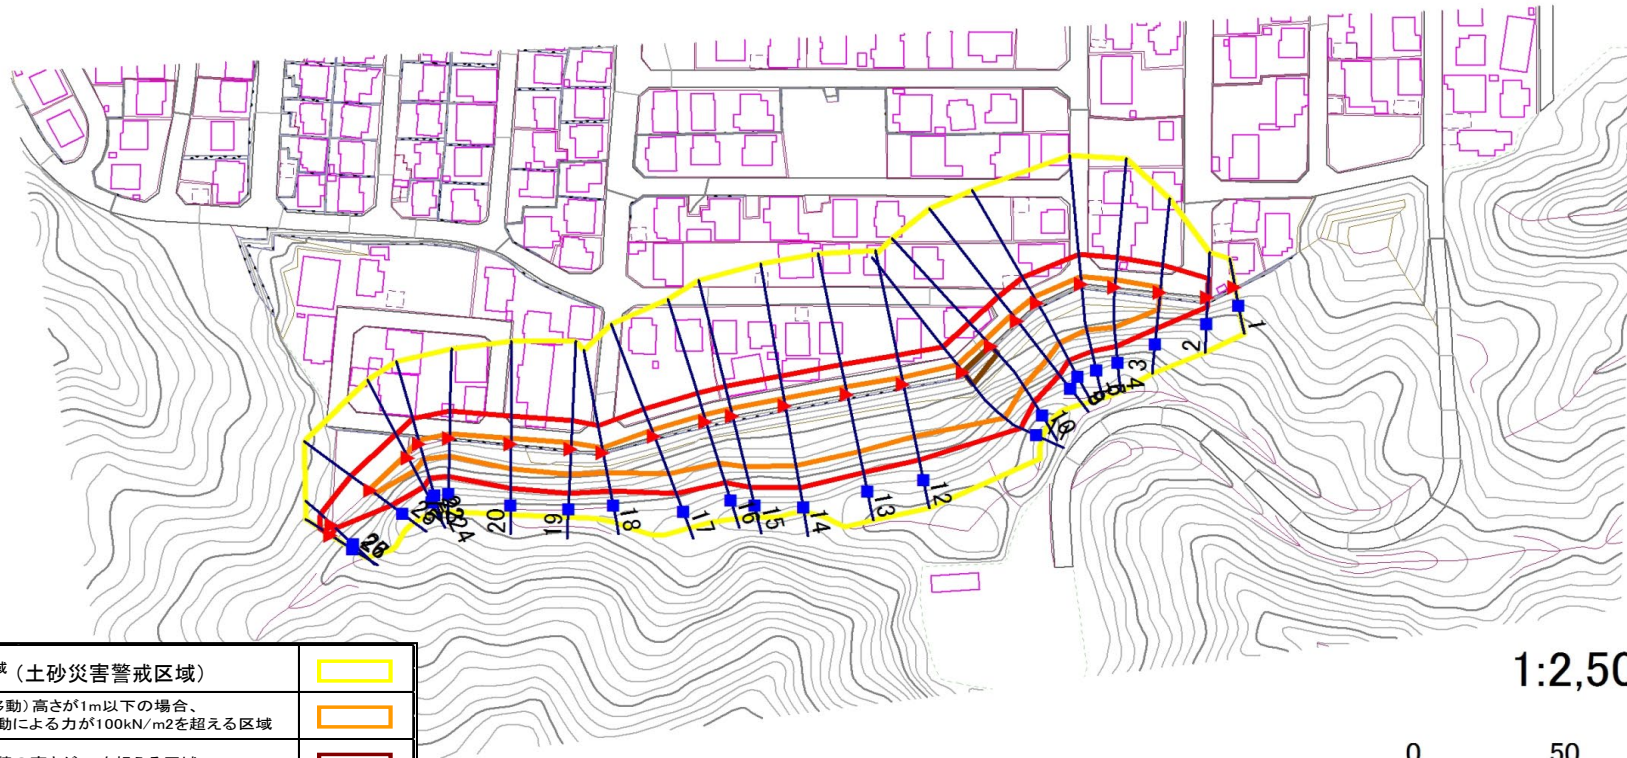
1:2,500

急傾斜地の位置	箇所番号	I-人-0511(1312000511)	箇所名	花園	所在地	宮城郡利府町花園三丁目
---------	------	----------------------	-----	----	-----	-------------
