土砂災害警戒区域等の指定の告示に係る図書(その1)

告示番号	宮城県告示第138号
告示年月日	令和3年3月9日

自然現象の種類	急傾斜地の崩壊
箇所番号	Ⅱ-自-1097(1321001097)
箇所名	金生
所在地	宮城郡利府町春日字金生, 字金鑄神
調査機関	宮城県仙台土木事務所

危害のおそれのある土地、著しい危害のおそれのある土地の設定図

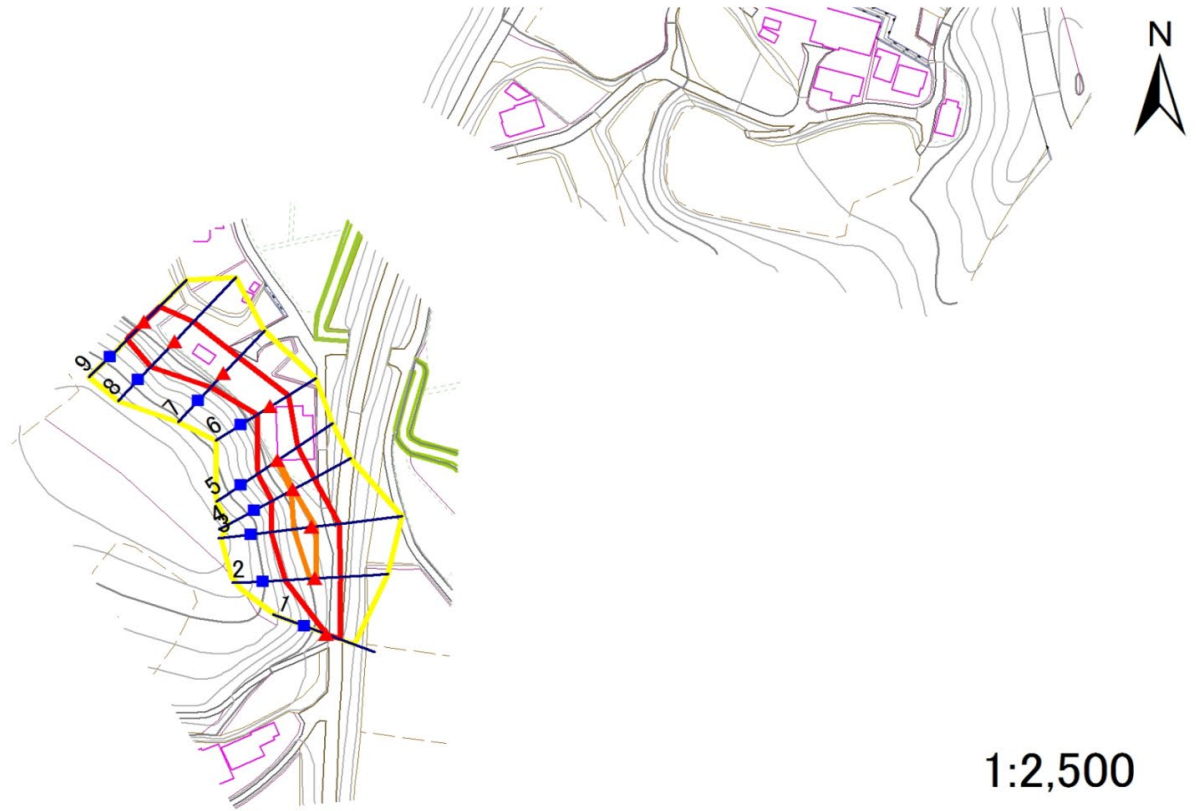
危害のおそれのある土地の区域 (土砂災害警戒区域)		
著しい危害のおそれのある土地の区域 (土砂災害特別警戒区域)	土石等の(移動)高さが1m以下の場合、土石等の移動による力が100kN/m2を超える区域	
	土石等の堆積の高さが3mを超える区域	
	それ以外の区域
