# 土砂災害警戒区域等の指定の告示に係る図書(その1)

告示番号	宮城県告示第138号
告示年月日	令和3年3月9日

自然現象の種類	急傾斜地の崩壊
箇所番号	Ⅱ-自-1110(1321001110)
箇所名	大沢西
所在地	宮城郡利府町沢乙字大沢西, 字西沢北
調査機関	宮城県仙台土木事務所

危害のおそれのある土地、著しい危害のおそれのある土地の設定図

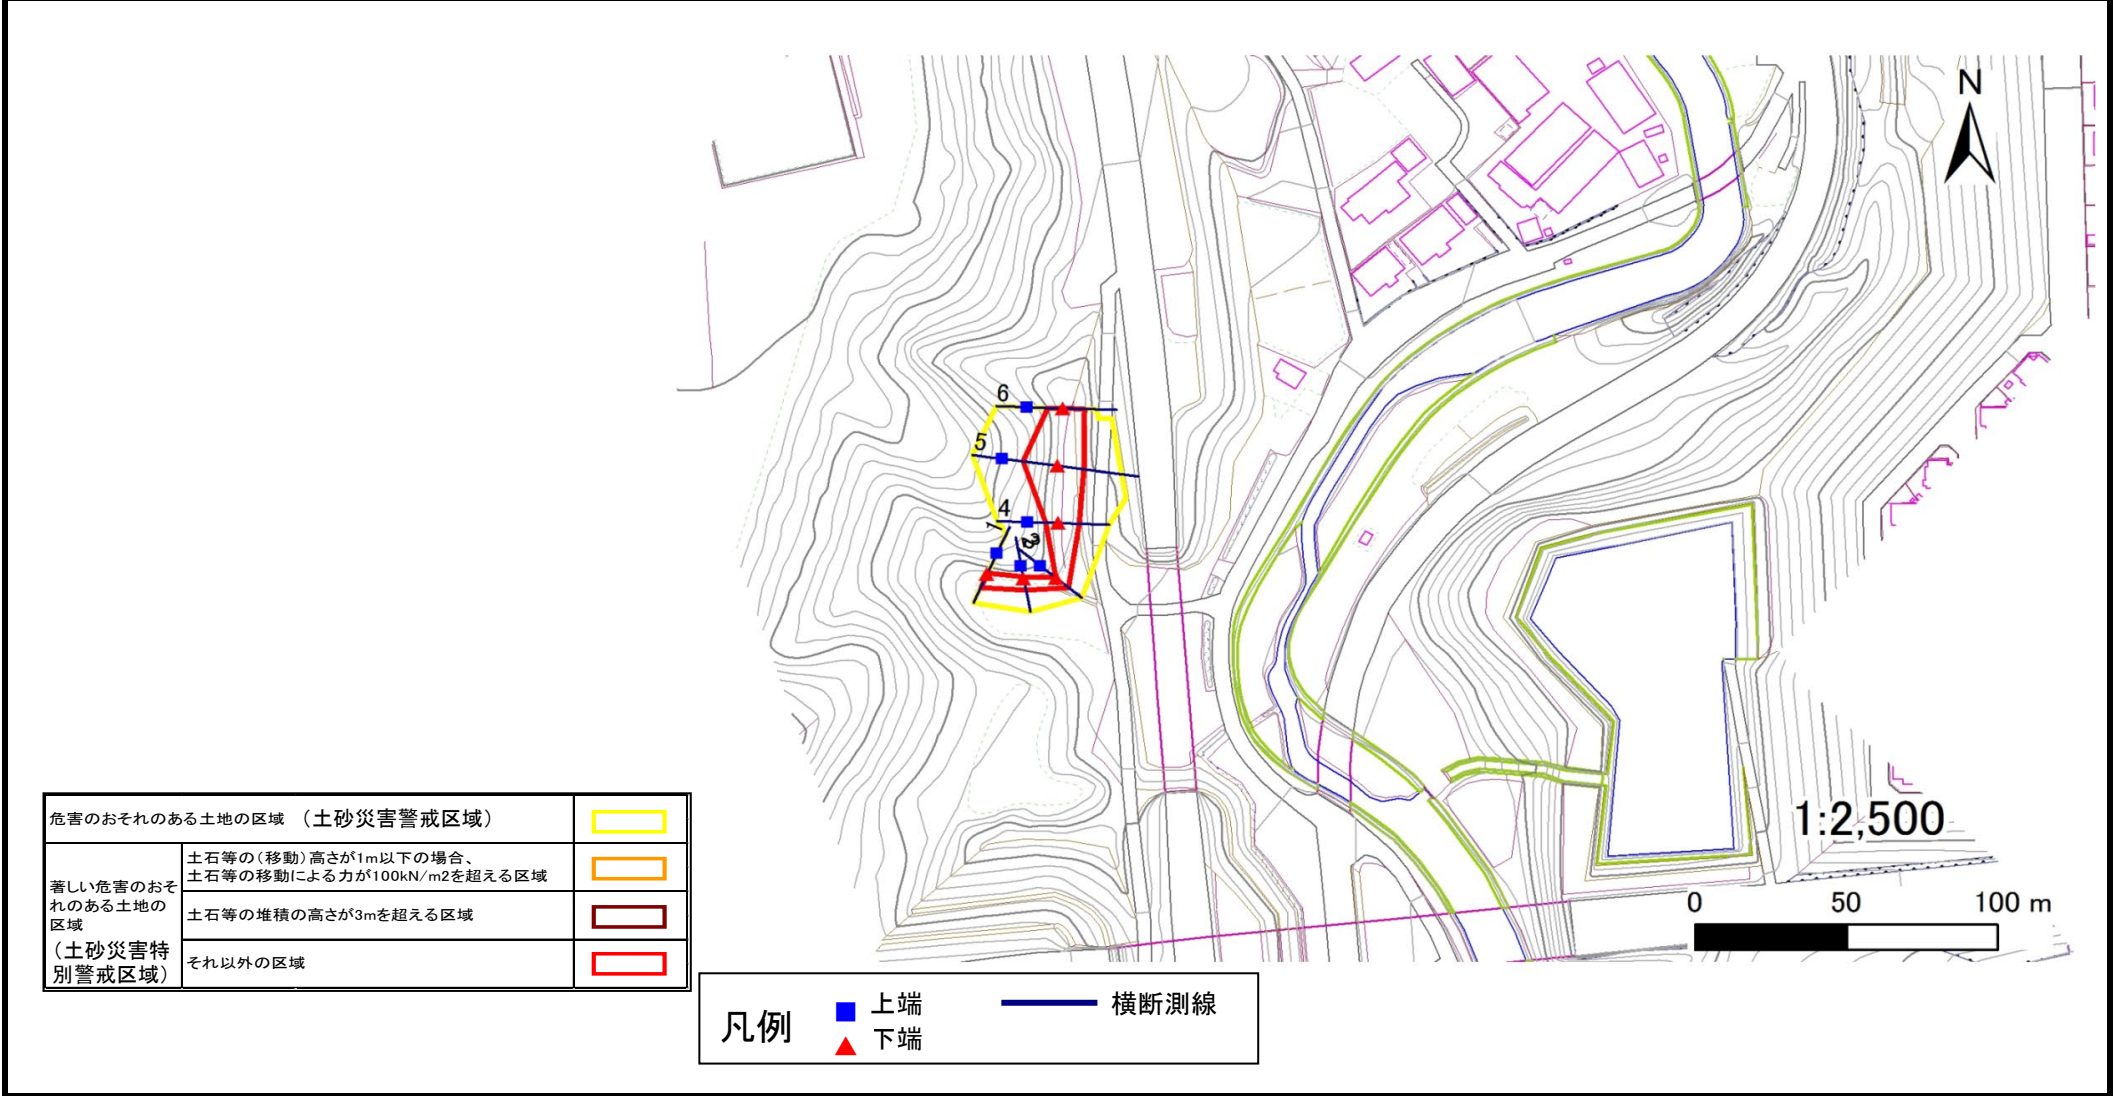
危害のおそれのある土地の区域 (土砂災害警戒区域)		
著しい危害のおそれのある土地の区域 (土砂災害特別警戒区域)	土石等の(移動)高さが1m以下の場合、土石等の移動による力が100kN/m2を超える区域	
	土石等の堆積の高さが3mを超える区域	
それ以外の区域
