土砂災害警戒区域等の指定の告示に係る図書(その1)

自然現象の種類	急傾斜地の崩壊
箇所番号	Ⅱ-自-1112(1321001112)
箇所名	藤田
所在地	宮城郡利府町森郷字藤田
調査機関	宮城県仙台土木事務所

危害のおそれのある土地、著しい危害のおそれのある土地の設定図

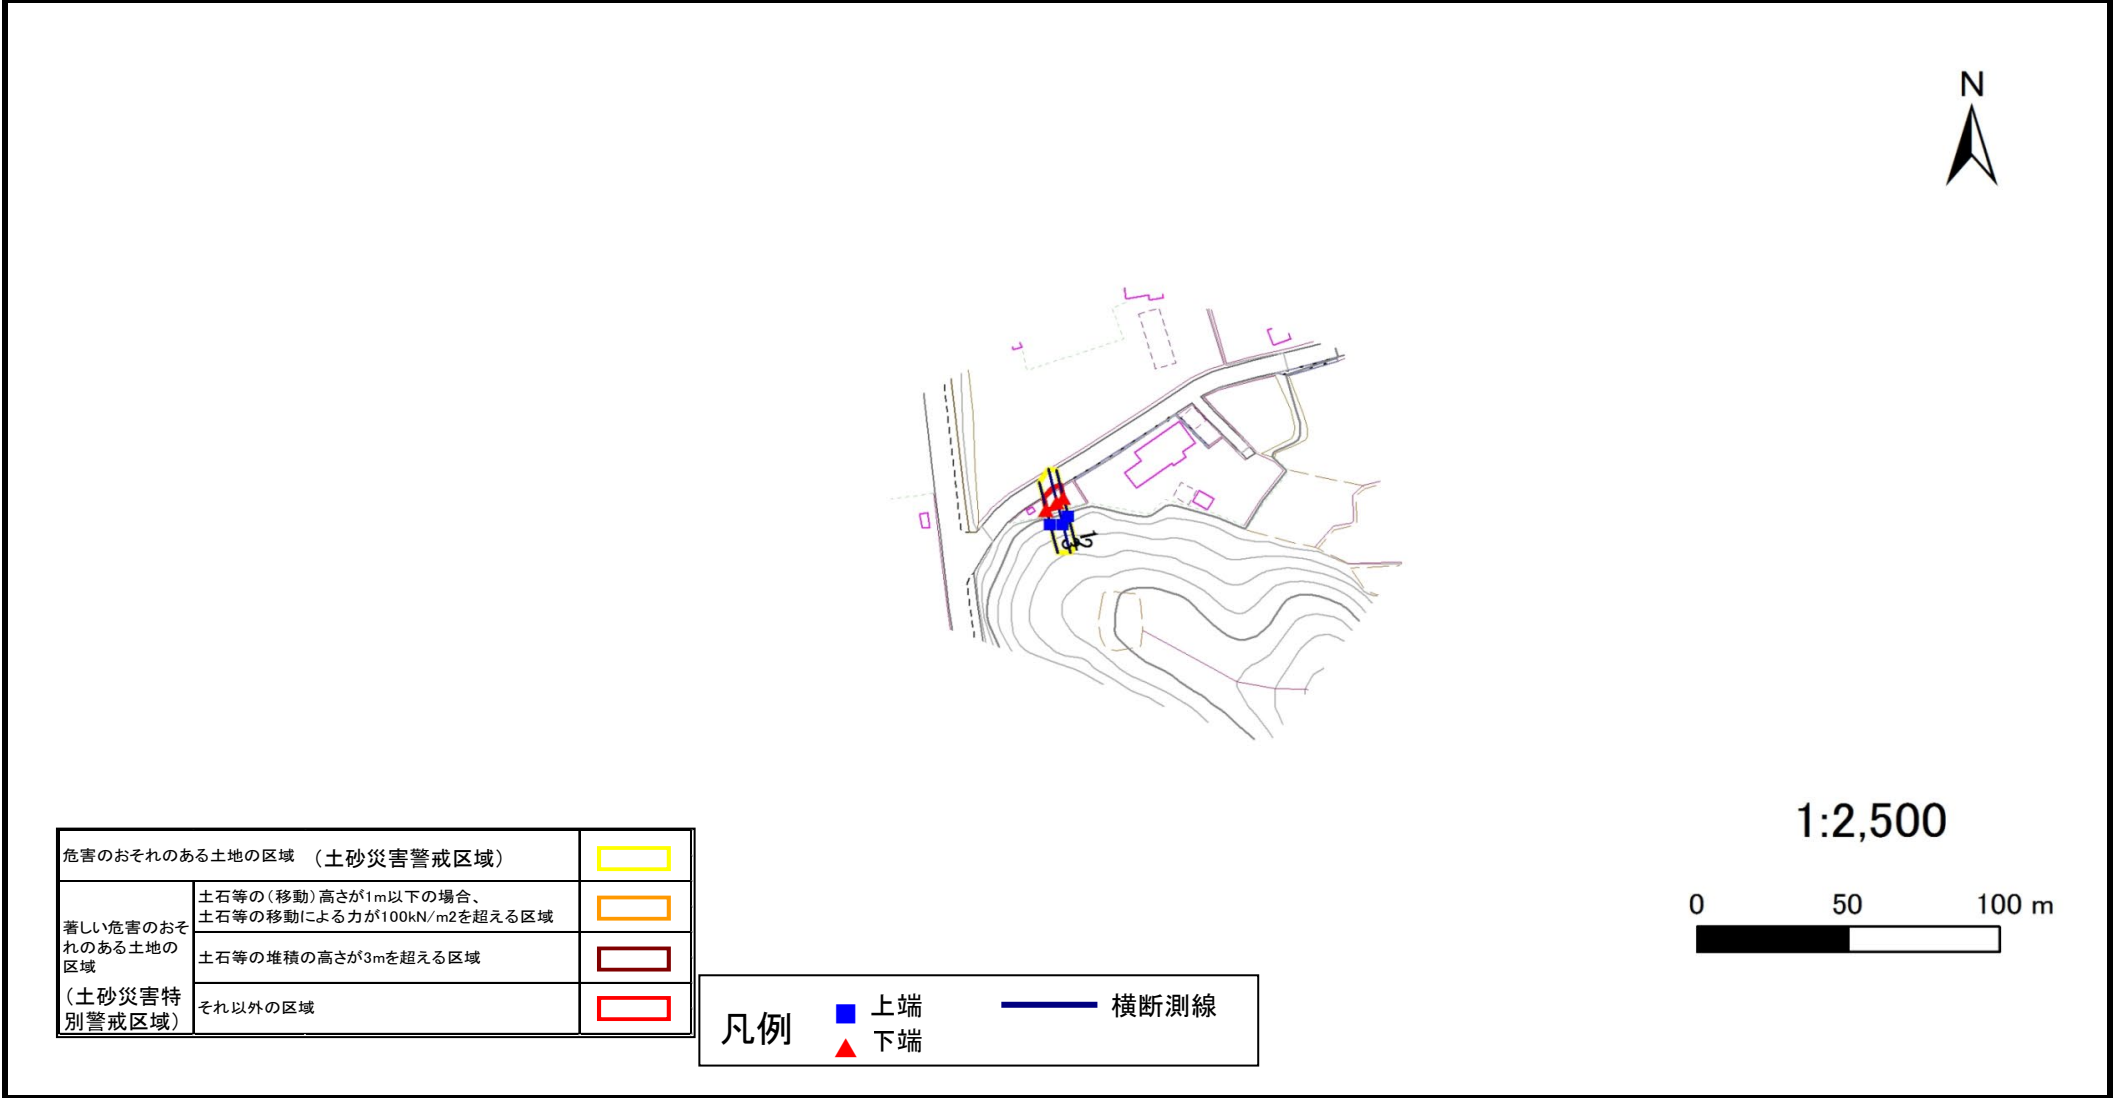
危害のおそれのある土地の区域 (土砂災害警戒区域)		
著しい危害のおそれのある土地の区域	土石等の(移動)高さが1m以下の場合、 土石等の移動による力が100kN/m ² を超える区域	
	土石等の堆積の高さが3mを超える区域	
(土砂災害特別警戒区域)	それ以外の区域
