# 土砂災害警戒区域等の指定の告示に係る図書(その1)

自然現象の種類	急傾斜地の崩壊
箇所番号	I-自-1334(1311001334)
箇所名	町
所在地	仙台市泉区七北田字町
調査機関	宮城県仙台土木事務所

# 土砂災害警戒区域等の指定の告示に係る図書(その2)

危害のおそれのある土地、著しい危害のおそれのある土地の設定図

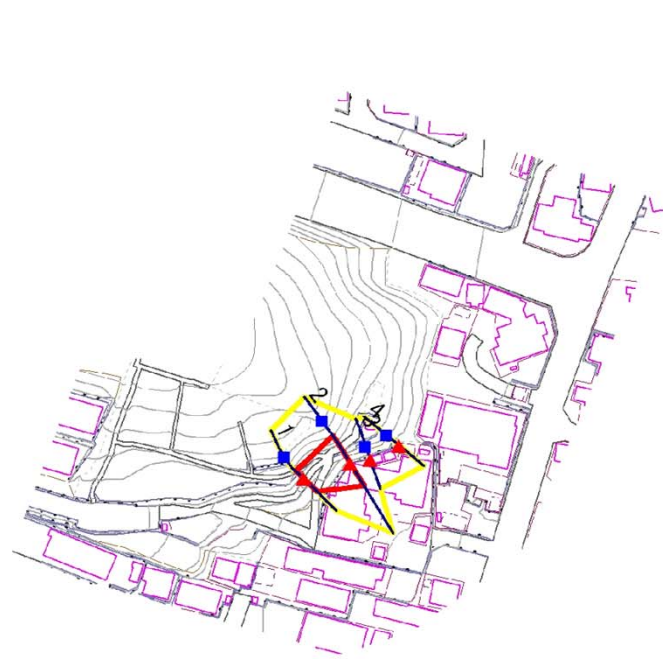
1:2,500

急傾斜地の位置	箇所番号	I-自-1334(1311001334)	箇所名	町	所在地	仙台市泉区七北田字町
---------	------	----------------------	-----	---	-----	------------
