# 土砂災害警戒区域等の指定の告示に係る図書(その1)

告示番号	宮城県告示第926号
告示年月日	平成25年11月8日

自然現象の種類	急傾斜地の崩壊
箇所番号	I-人-0216(1312000216)
箇所名	燕沢
所在地	仙台市宮城野区燕沢東三丁目
調査機関	宮城県仙台土木事務所

危害のおそれのある土地、著しい危害のおそれのある土地の設定図

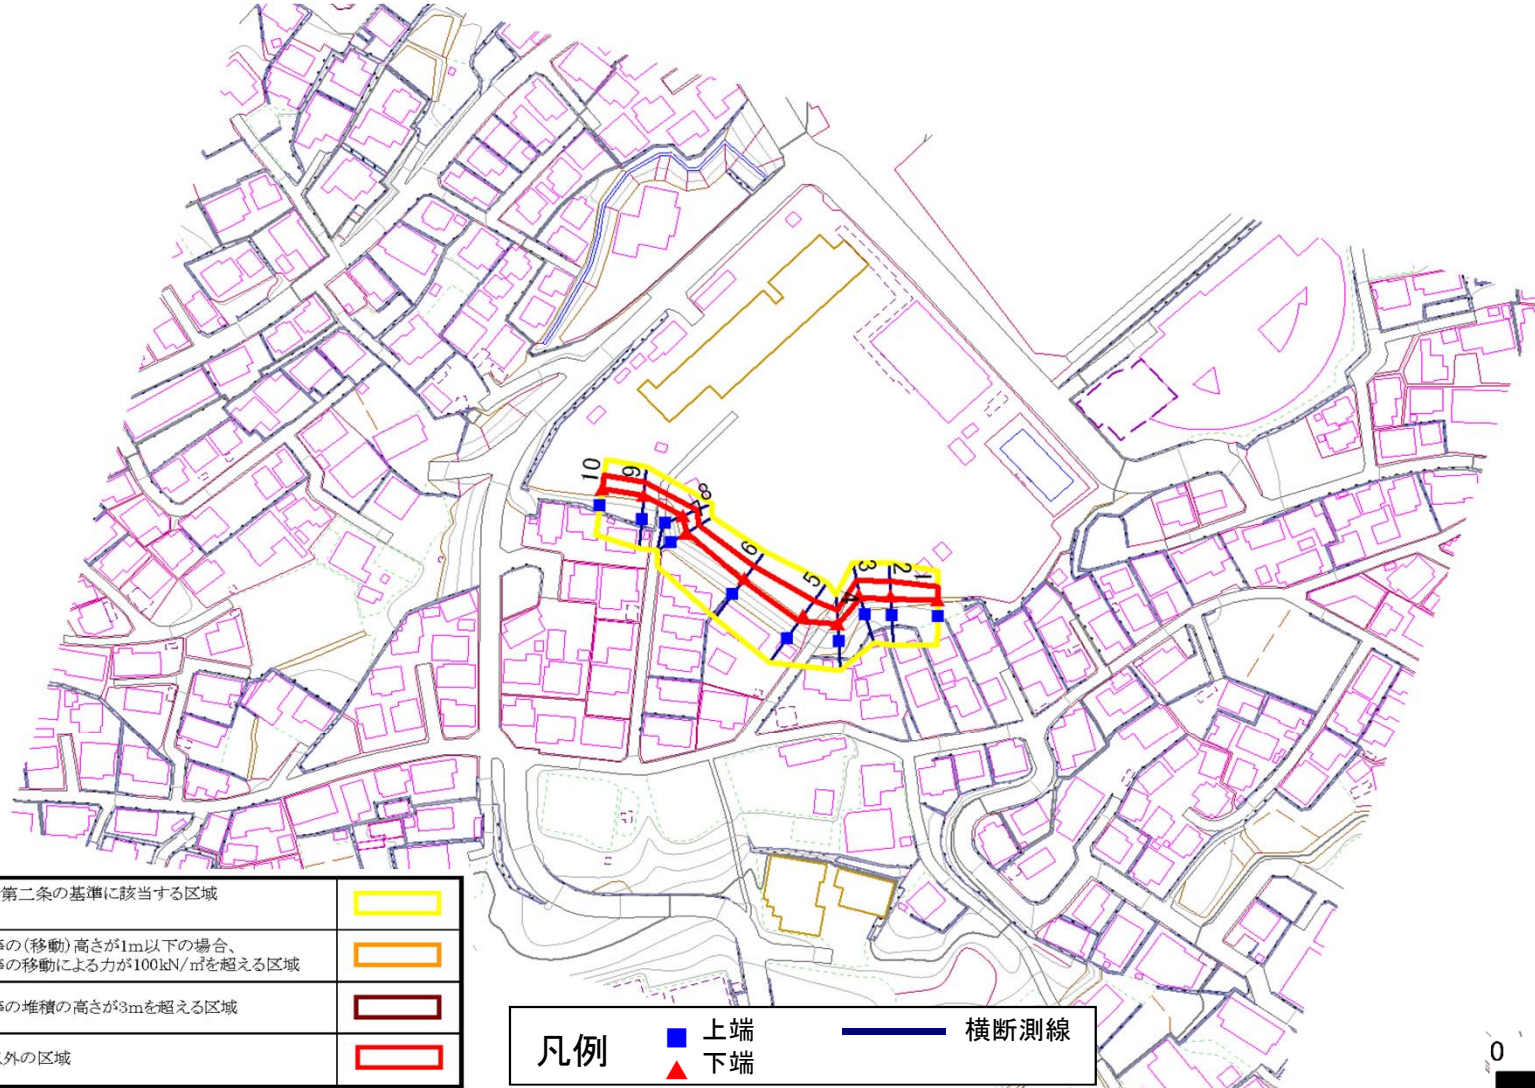
土砂災害防止法施工令第二条の基準に該当する区域 (土砂災害警戒区域)	
土砂災害防止法施工令第三条の基準に該当する区域 (土砂災害特別警戒区域)	
土砂等の(移動)高さが1m以下の場合、 土石等の移動による力が100kN/m <sup>2</sup> を超える区域	
土石等の堆積の高さが3mを超える区域	
それ以外の区域
