土砂災害警戒区域等の指定の告示に係る図書(その1)

自然現象の種類	急傾斜地の崩壊
箇所番号	I-人-0092(1312000092)
箇所名	鹿乙
所在地	仙台市太白区秋保町湯元字鹿乙
調査機関	宮城県仙台土木事務所

危害のおそれのある土地、著しい危害のおそれのある土地の設定図

急傾斜地の位置	箇所番号	I-人-0092(1312000092)	箇所名	鹿乙	所在地	仙台市太白区秋保町湯元字鹿乙
---------	------	----------------------	-----	----	-----	----------------

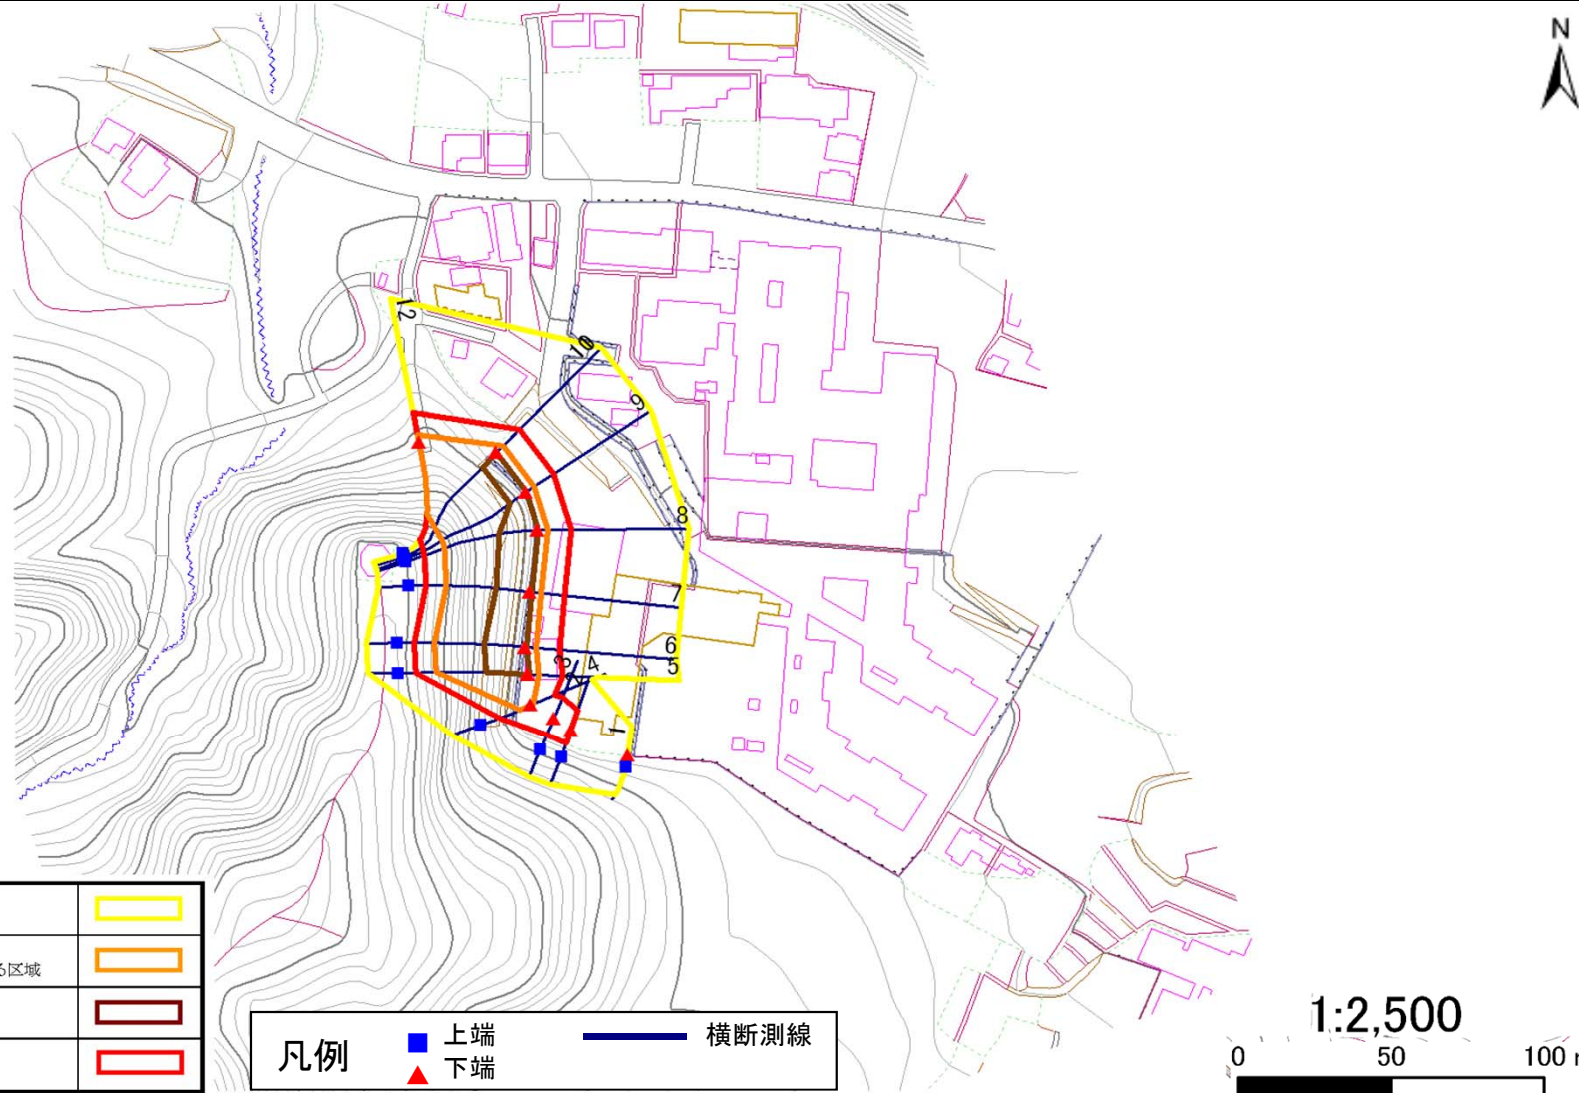
土砂災害防止法施工令第二条の基準に該当する区域 (土砂災害警戒区域)	
土砂災害防止法施工令第三条の基準に該当する区域 (土砂災害特別警戒区域)	
土砂等の(移動)高さが1m以下の場合、 土石等の移動による力が100kN/m ² を超える区域	
土石等の堆積の高さが3mを超える区域	
それ以外の区域
