土砂災害警戒区域等の指定の告示に係る図書(その1)

自然現象の種類	急傾斜地の崩壊
箇所番号	I-人-0438
箇所名	みやぎ台一丁目
所在地	仙台市青葉区みやぎ台一丁目
調査機関	宮城県仙台土木事務所

危害のおそれのある土地、著しい危害のおそれのある土地の設定図

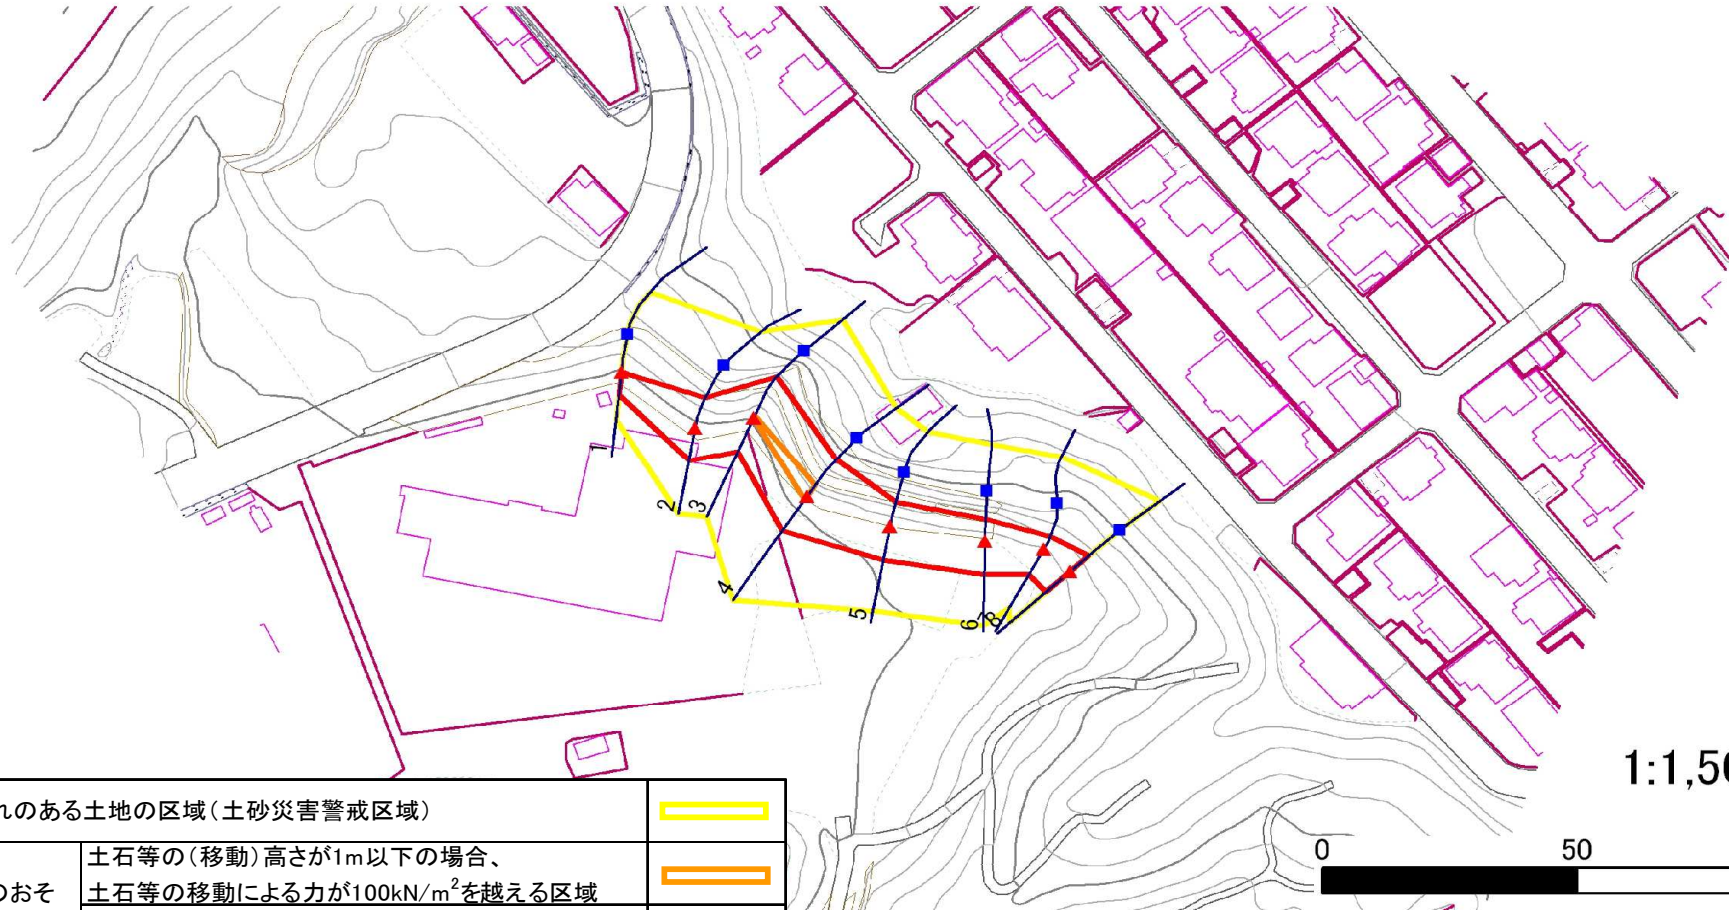
1:1,500

危害のおそれのある土地の区域(土砂災害警戒区域)		
著しい危害のおそれのある土地の区域(土砂災害特別警戒区域)	土石等の(移動)高さが1m以下の場合、 土石等の移動による力が100kN/m ² を越える区域	
	土石等の堆積の高さが3mを越える区域	
それ以外の区域
