土砂災害警戒区域等の指定の告示に係る図書(その1)

告示番号	宮城県告示第874号
告示年月日	平成19年9月7日

自然現象の種類	急傾斜地の崩壊
箇所番号	自-I-334(1311000334)
箇所名	山の寺の2
所在地	仙台市泉区山の寺二丁目
調査機関	宮城県仙台土木事務所

様式3-1 危害のおそれのある土地、著しい危害のおそれのある土地の設定図

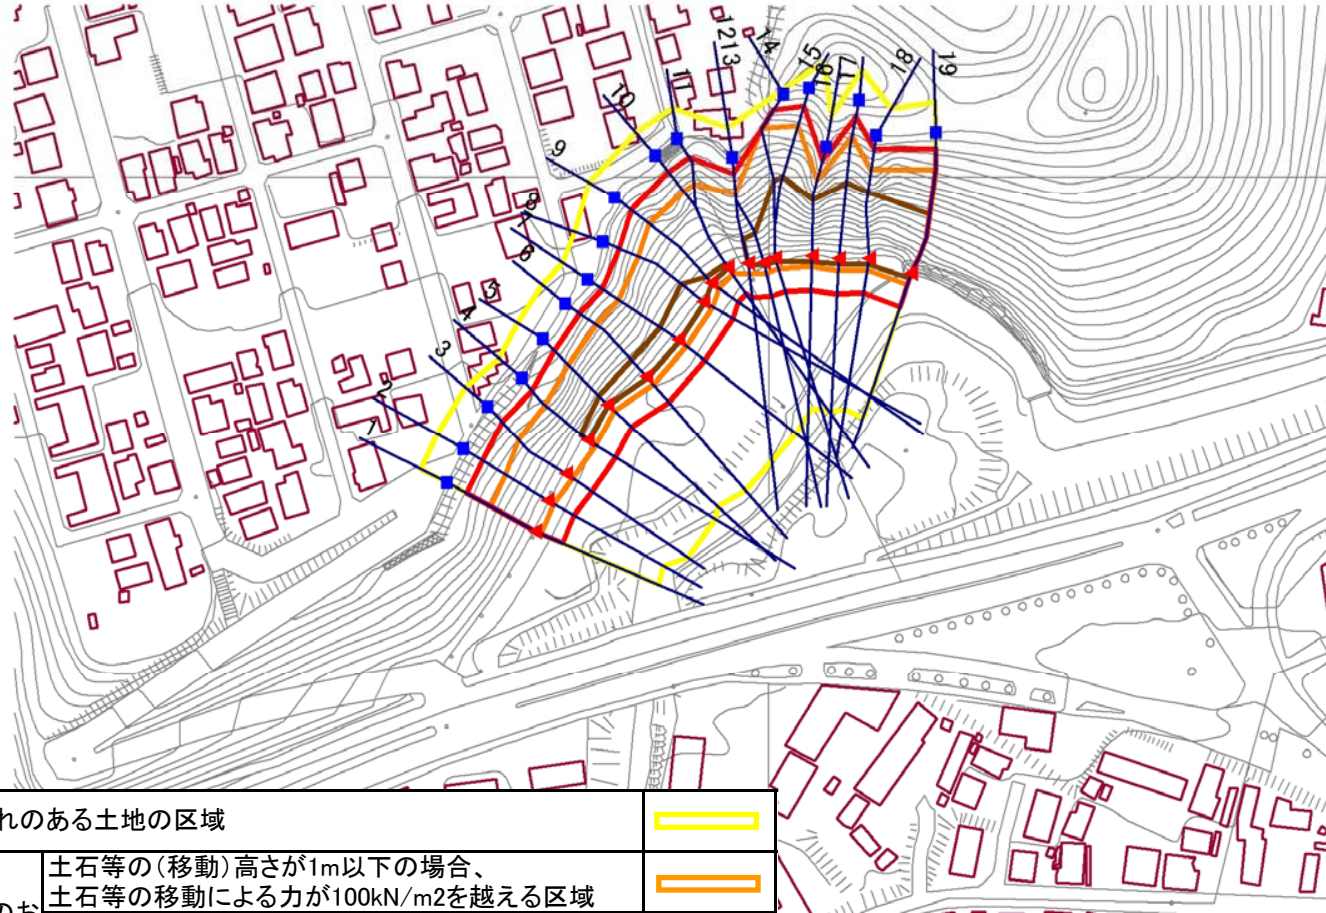
危害のおそれのある土地の区域		
著しい危害のおそれのある土地の区域	土石等の(移動)高さが1m以下の場合、 土石等の移動による力が100kN/m ² を越える区域	
	土石等の堆積の高さが3mを越える区域	
	それ以外の区域
