土砂災害警戒区域等の指定の告示に係る図書(その1)

告示番号	宮城県告示第357号
告示年月日	平成30年3月30日

自然現象の種類	急傾斜地の崩壊
箇所番号	I - 人-0202
箇所名	折立の2
所在地	仙台市青葉区折立字五丁目
調査機関	宮城県仙台土木事務所

危害のおそれのある土地、著しい危害のおそれのある土地の設定図

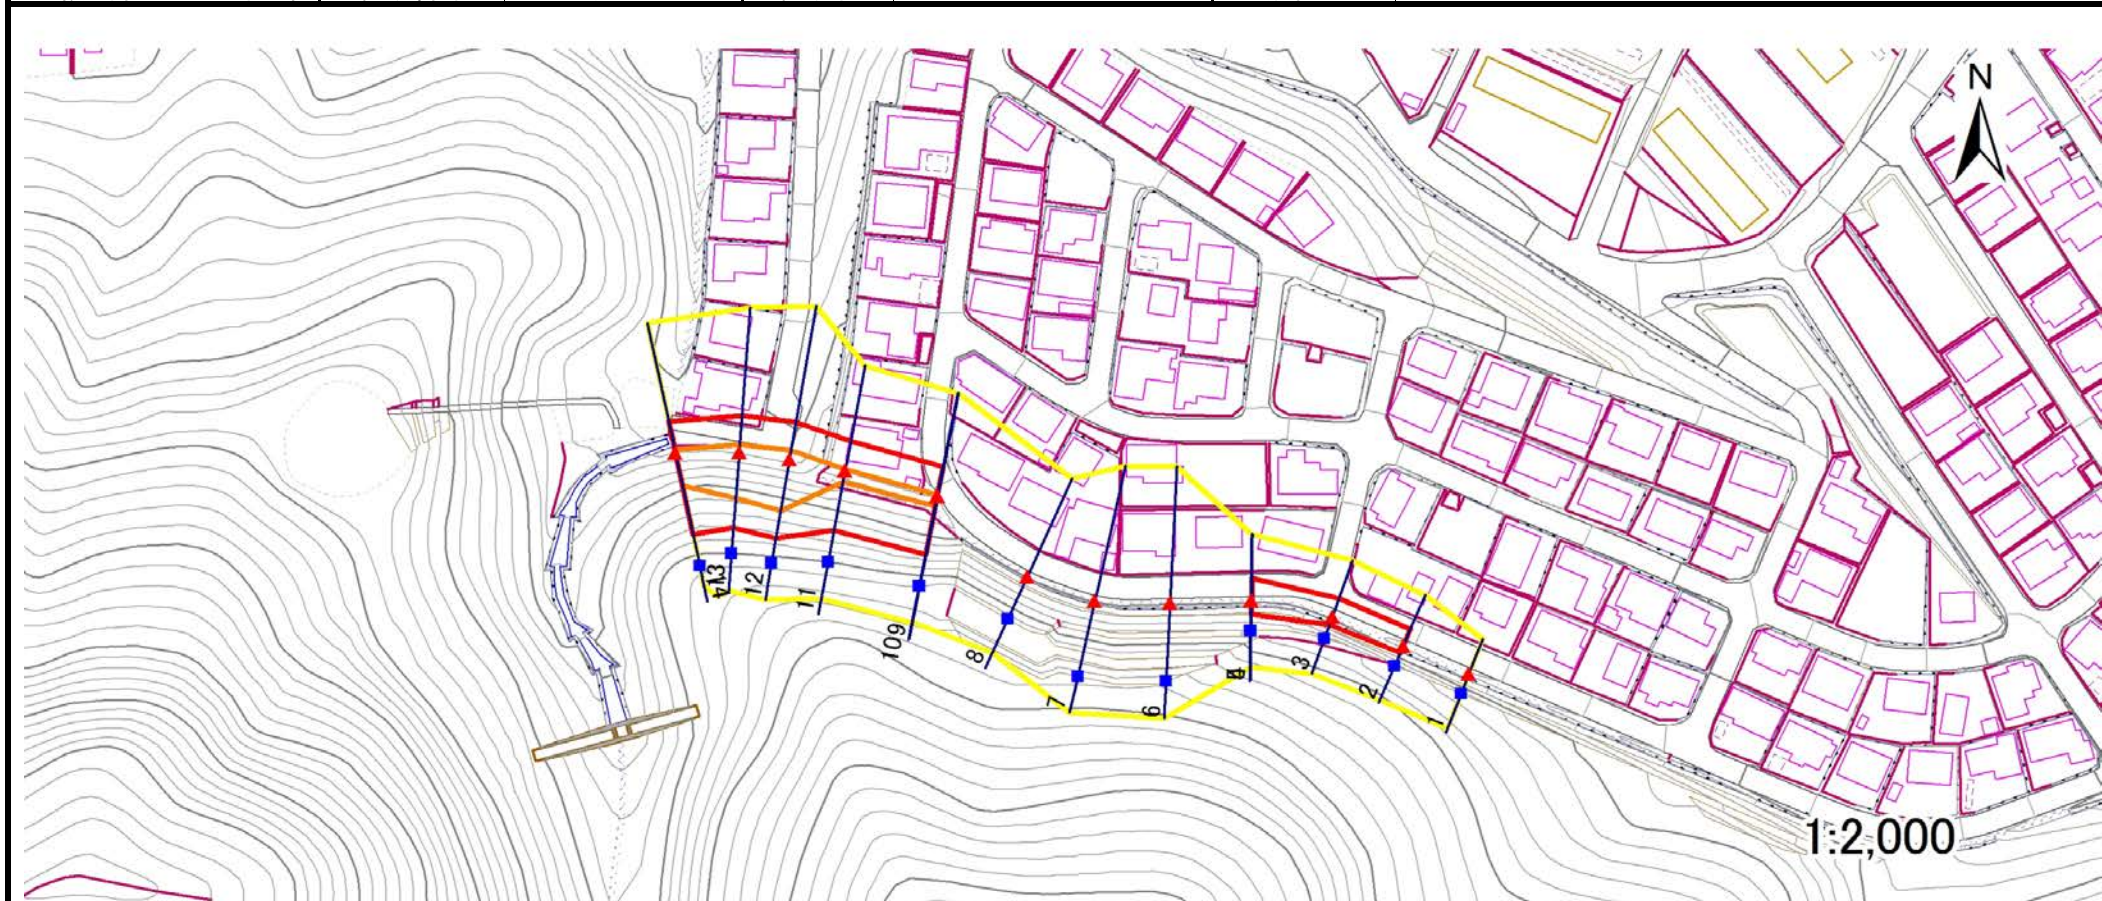
危害のおそれのある土地の区域(土砂災害警戒区域)		
著しい危害のおそれのある土地の区域(土砂災害特別警戒区域)	土石等の(移動)高さが1m以下の場合、土石等の移動による力が100kN/m ² を超える区域	
	土石等の堆積の高さが3mを超える区域	
それ以外の区域
