土砂災害警戒区域等の指定の告示に係る図書(その1)

自然現象の種類	急傾斜地の崩壊
箇所番号	I-人-0424
箇所名	旭ヶ丘の6
所在地	仙台市青葉区旭ヶ丘一丁目
調査機関	宮城県仙台土木事務所

土砂災害警戒区域等の指定の告示に係る図書(その2)

危害のおそれのある土地、著しい危害のおそれのある土地の設定図

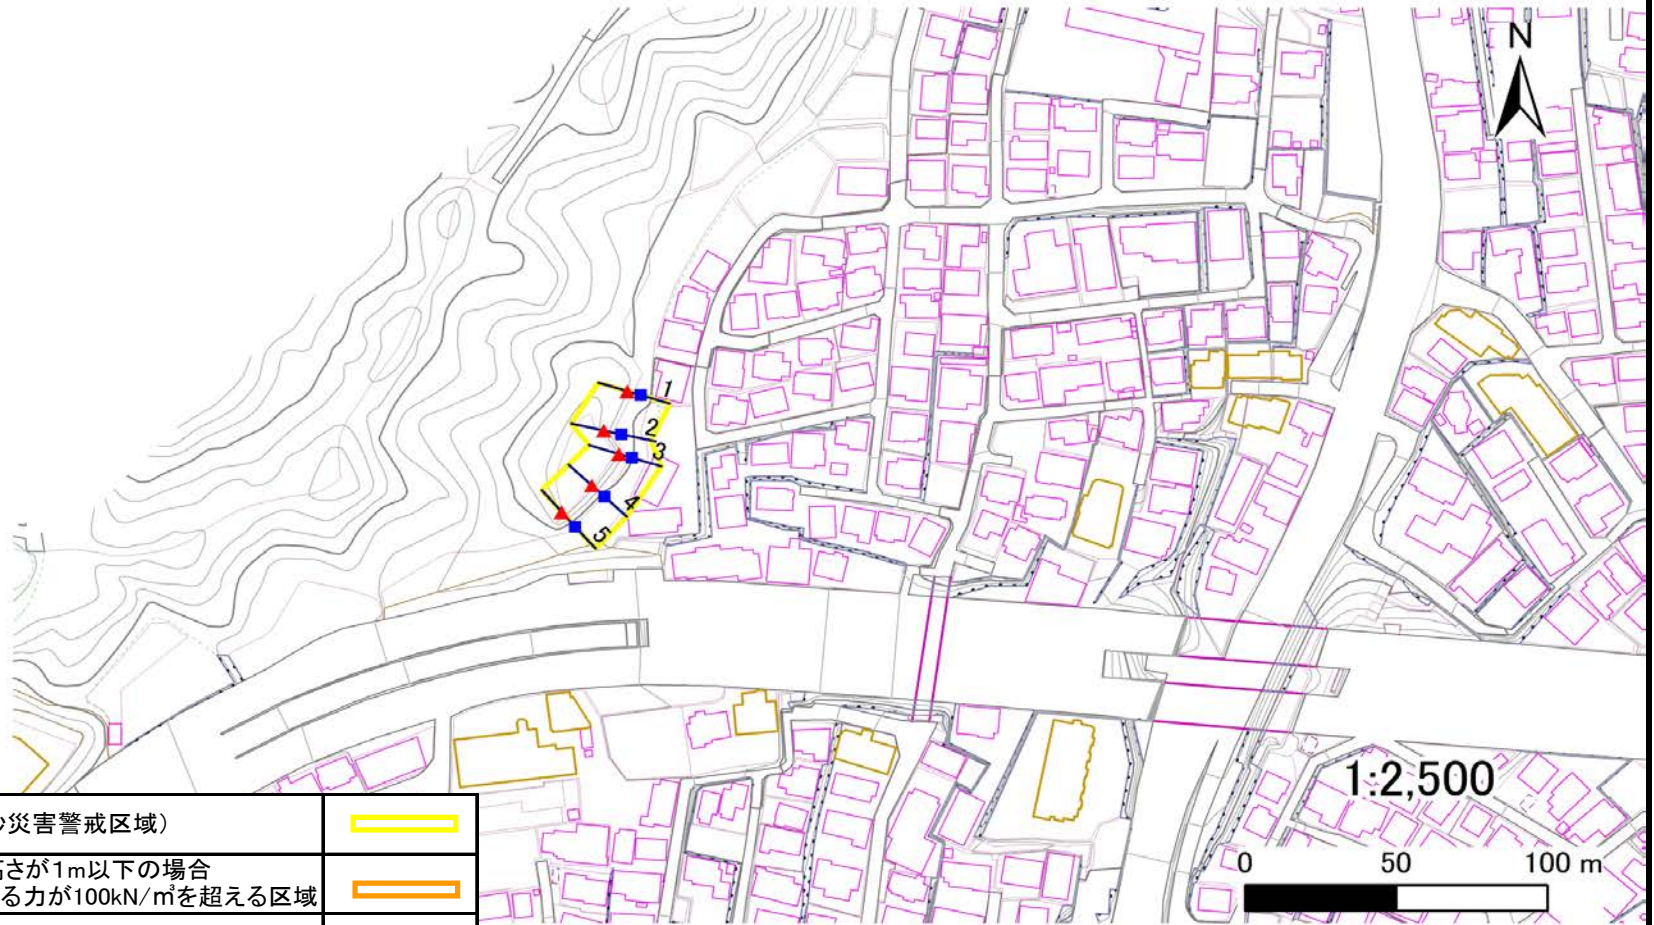
危害のおそれのある土地の区域(土砂災害警戒区域)		
著しい危害のおそれのある土地の区域(土砂災害特別警戒区域)	土石等の(移動)高さが1m以下の場合	
	土石等の移動による力が100kN/m ² を超える区域	
	土石等の堆積の高さが3mを越える区域	
それ以外の区域
