土砂災害警戒区域等の指定の告示に係る図書(その1)

告示番号	宮城県告示第279号
告示年月日	平成31年3月26日

自然現象の種類	急傾斜地の崩壊
箇所番号	I-人-0208
箇所名	吉成三丁目の1
所在地	仙台市青葉区吉成三丁目、南吉成三丁目
調査機関	宮城県仙台土木事務所

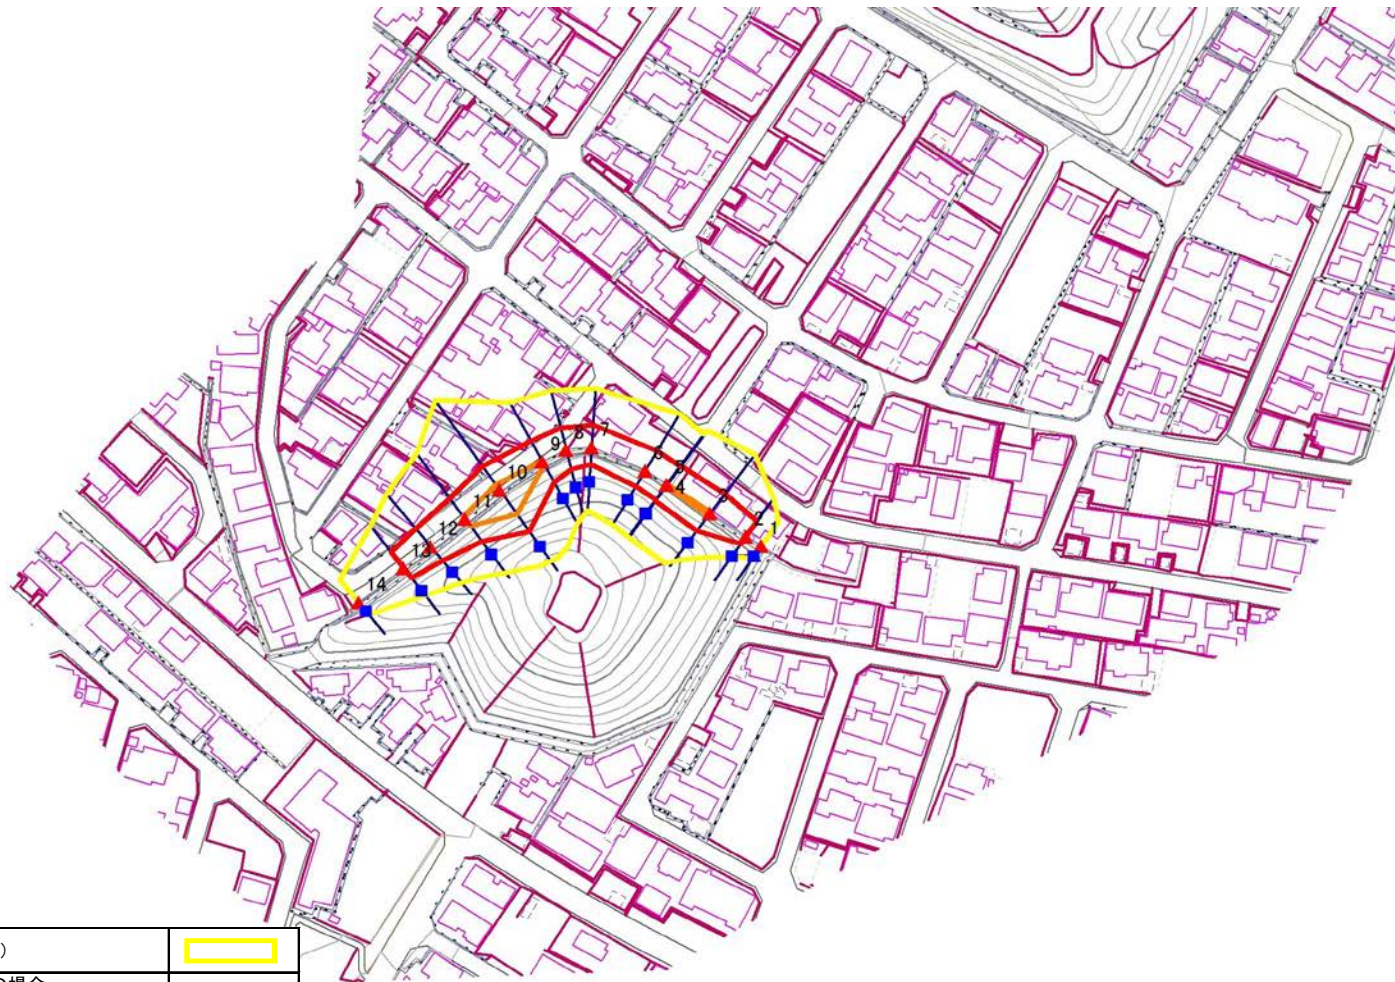
急傾斜地の位置	箇所番号	I-人-0208	箇所名	吉成三丁目の1	所在地	仙台市青葉区吉成三丁目、南吉成三丁目
---------	------	----------	-----	---------	-----	--------------------

危険のおそれのある土地の区域(土砂災害警戒区域)		
著しい危険のおそれのある土地の区域(土砂災害特別警戒区域)	土石等の(移動)高さが1m以下の場合 土石等の移動による力が100kN/mを超える区域	
	土石等の堆積の高さが3mを超える区域	
それ以外の区域
