土砂災害警戒区域等の指定の告示に係る図書(その1)

自然現象の種類	急傾斜地の崩壊
箇所番号	I-人-0464
箇所名	松陵三丁目の1
所在地	仙台市泉区松陵三丁目
調査機関	宮城県仙台土木事務所

土砂災害警戒区域等の指定の告示に係る図書(その2)

急傾斜地の位置	箇所番号	I-人-0464	箇所名	松陵三丁目の1	所在地	仙台市泉区松陵三丁目
---------	------	----------	-----	---------	-----	------------

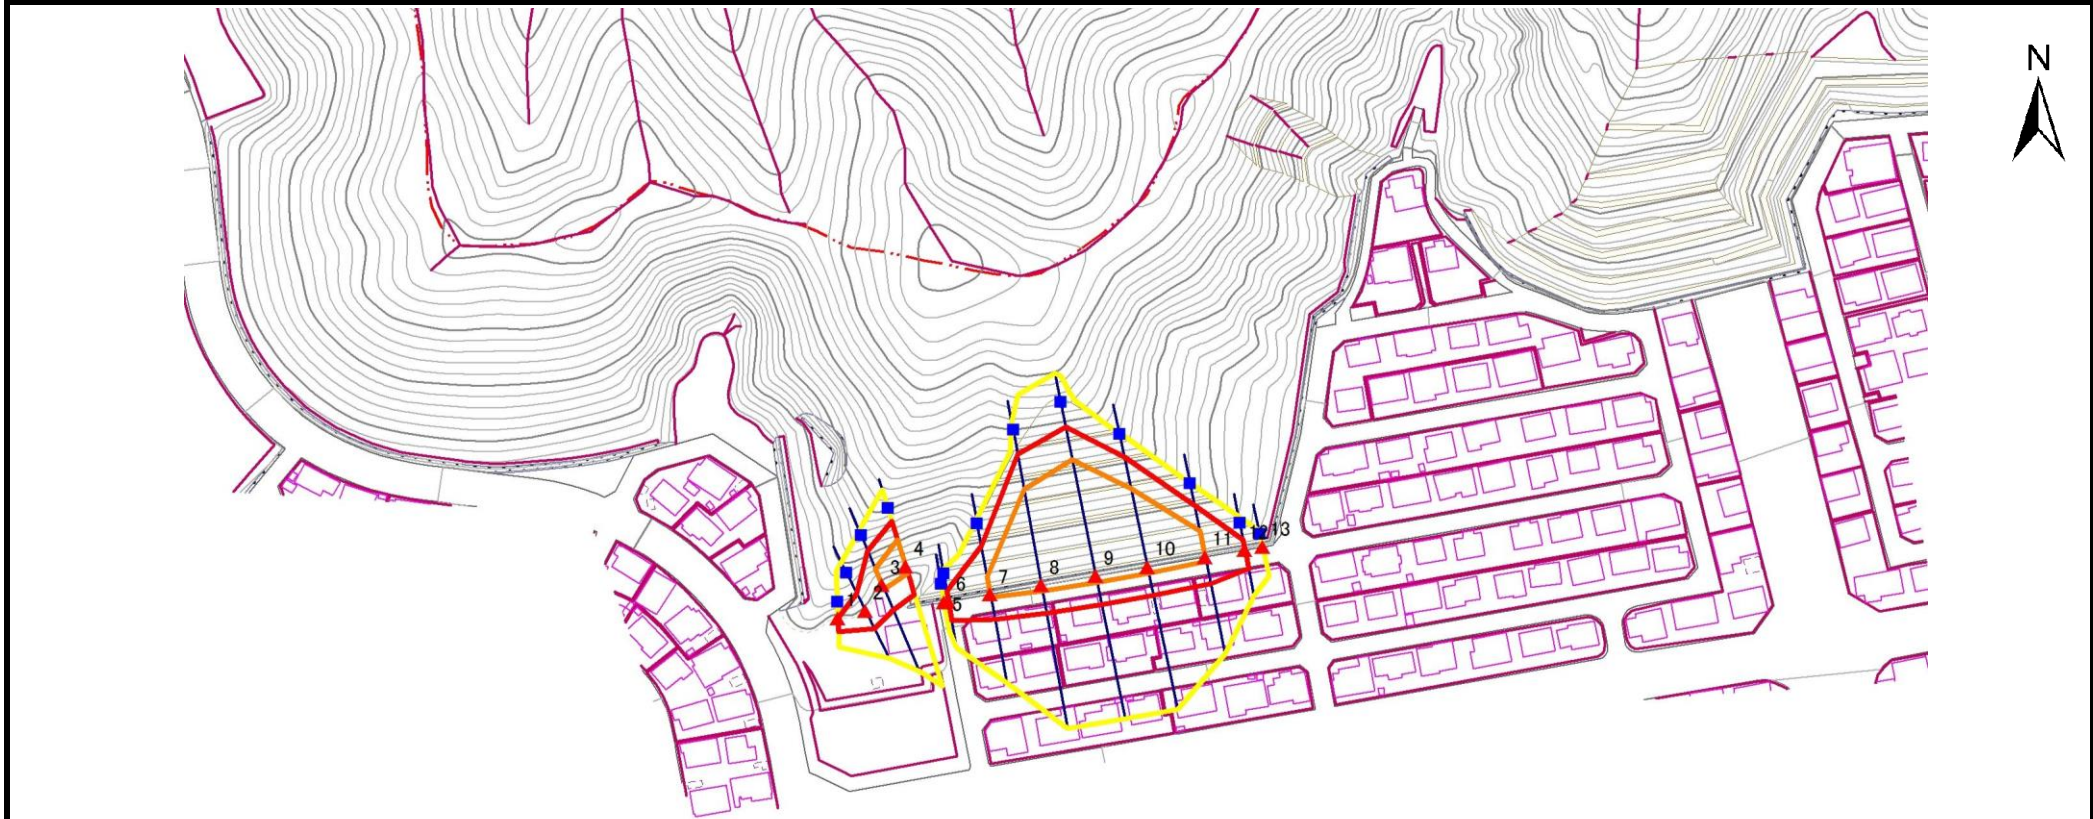
危険のおそれのある土地の区域(土砂災害警戒区域)		
著しい危害のおそれのある土地の区域(土砂災害特別警戒区域)	土石等の(移動)高さが1m以下の場合	
	土石等の移動による力が100kN/m ² を超える区域	
	土石等の堆積の高さが3mを超える区域	
それ以外の区域

凡例		上端		横断測線
		下端

横断測線の区間	土石等の移動により建築物の地上部に作用すると想定される力				土石等の堆積により建築物の地上部に作用すると想定される力				土石等の移動により建築物の地上部に作用すると想定される力				土石等の堆積により建築物の地上部に作用すると想定される力			
	土石等の(移動)高さが1m以下の場合、土石等の移動による力が100kN/m ² を超える区域		それ以外の区域		土石等の堆積の高さが3mを超える区域		それ以外の区域		土石等の(移動)高さが1m以下の場合、土石等の移動による力が100kN/m ² を超える区域		それ以外の区域		土石等の堆積の高さが3mを超える区域		それ以外の区域	
	力の大きさのうち最大のもの(kN/m ²)	土石等の高さ(m)	力の大きさのうち最大のもの(kN/m ²)	土石等の高さ(m)	力の大きさのうち最大のもの(kN/m ²)	土石等の高さ(m)	力の大きさのうち最大のもの(kN/m ²)	土石等の高さ(m)	力の大きさのうち最大のもの(kN/m ²)	土石等の高さ(m)	力の大きさのうち最大のもの(kN/m ²)	土石等の高さ(m)	力の大きさのうち最大のもの(kN/m ²)	土石等の高さ(m)	力の大きさのうち最大のもの(kN/m ²)	土石等の高さ(m)
1 ~ 2	-	-	87.43	1.00	-	-	9.19	1.82								
2 ~ 3	-	-	100.00	1.00	-	-	12.45	2.46								
3 ~ 4	135.09	1.00	100.00	1.00	-	-	15.16	3.00								
5 ~ 6	-	-	-	-	-	-	-	-								
6 ~ 7	-	-	100.00	1.00	-	-	10.12	2.00								
7 ~ 8	131.36	1.00	100.00	1.00	-	-	13.61	2.69								
8 ~ 9	135.99	1.00	100.00	1.00	-	-	14.40	2.85								
9 ~ 10	135.99	1.00	100.00	1.00	-	-	14.40	2.85

10 ~ 11	133.07	1.00	100.00	1.00	-	-	13.80	2.73								
11 ~ 12	-	-	100.00	1.00	-	-	10.42	2.06								
12 ~ 13	-	-	-	-	-	-	-	-
