# 土砂災害警戒区域等の指定の告示に係る図書(その1)

自然現象の種類	急傾斜地の崩壊
箇所番号	I-自-0278(1311000278)
箇所名	北根の2
所在地	仙台市青葉区北根二丁目
調査機関	宮城県仙台土木事務所

危害のおそれのある土地、著しい危害のおそれのある土地の設定図

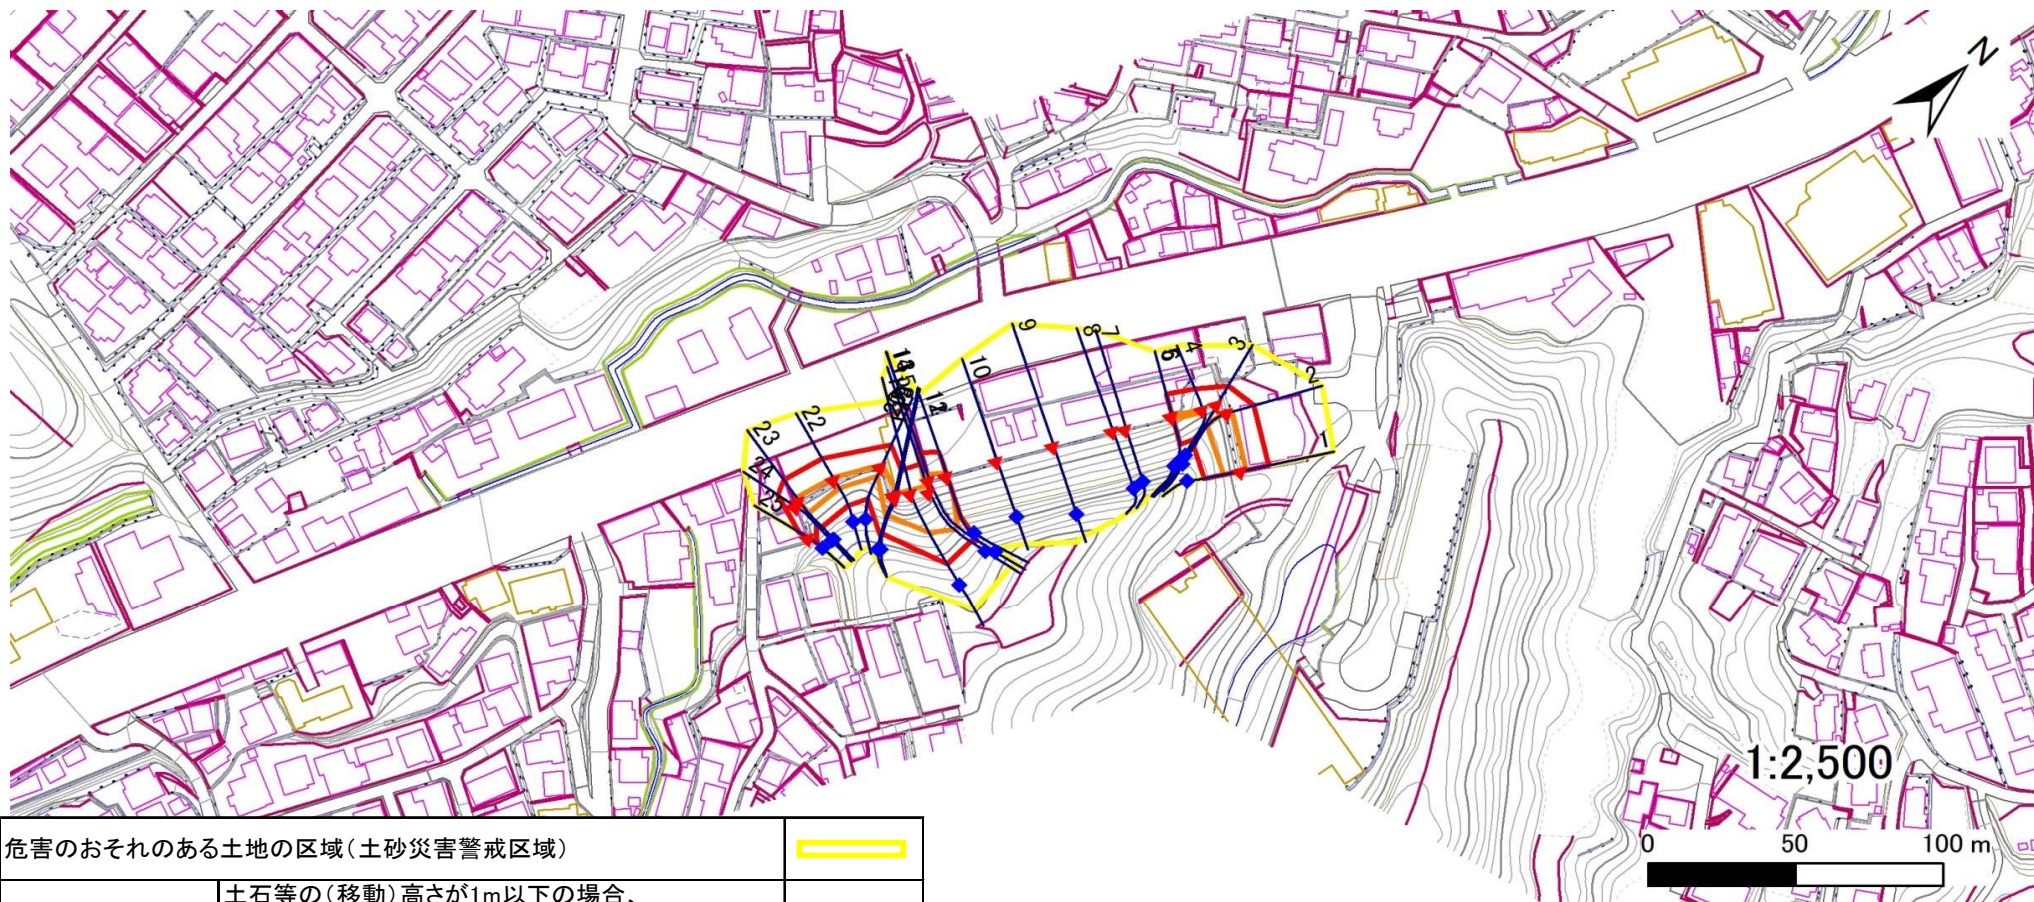
危害のおそれのある土地の区域(土砂災害警戒区域)		
著しい危害のおそれのある土地の区域(土砂災害特別警戒区域)	土石等の(移動)高さが1m以下の場合、 土石等の移動による力が100kN/m <sup>2</sup> を越える区域	
	土石等の堆積の高さが3mを越える区域	
	それ以外の区域
