土砂災害警戒区域等の指定の告示に係る図書(その1)

告示番号	宮城県告示第194号
告示年月日	令和2年3月13日

自然現象の種類	急傾斜地の崩壊
箇所番号	I-自-1485(1311001485)
箇所名	化粧坂
所在地	仙台市宮城野区岩切字大前
調査機関	宮城県仙台土木事務所

危害のおそれのある土地、著しい危害のおそれのある土地の設定図

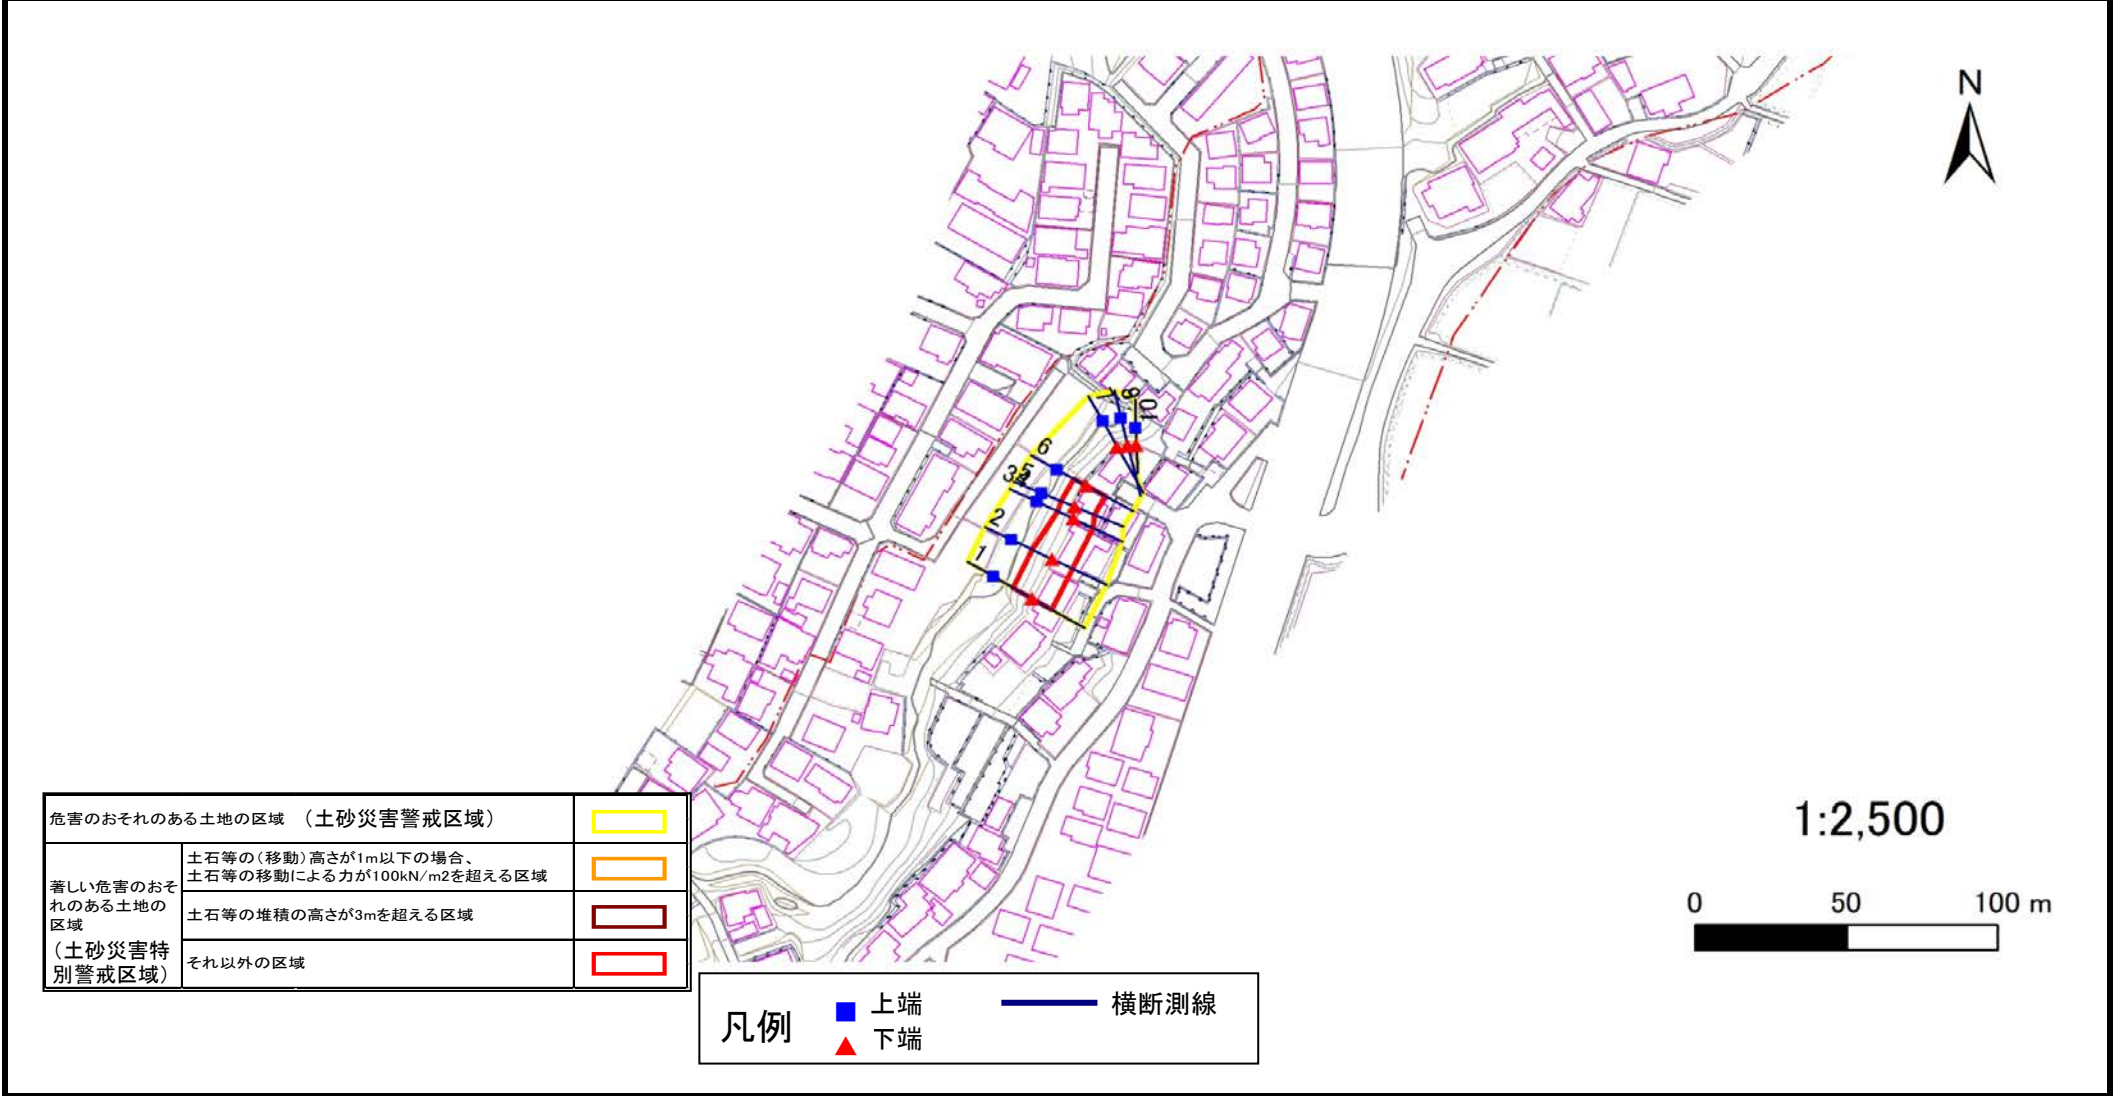
急傾斜地の位置	箇所番号	I-自-1485(1311001485)	箇所名	化粧坂	所在地	仙台市宮城野区岩切字大前
---------	------	----------------------	-----	-----	-----	--------------

危害のおそれのある土地の区域 (土砂災害警戒区域)		
著しい危害のおそれのある土地の区域 (土砂災害特別警戒区域)	土石等の(移動)高さが1m以下の場合、土石等の移動による力が100kN/m2を超える区域	
	土石等の堆積の高さが3mを超える区域	
	それ以外の区域
