土砂災害警戒区域等の指定の告示に係る図書(その1)

自然現象の種類	急傾斜地の崩壊
箇所番号	I-自-1212(1311001212)
箇所名	桂島の3
所在地	塩竈市浦戸桂島字庵寺
調査機関	宮城県仙台土木事務所

土砂災害警戒区域等の指定の告示に係る図書(その2)

危害のおそれのある土地、著しい危害のおそれのある土地の設定図

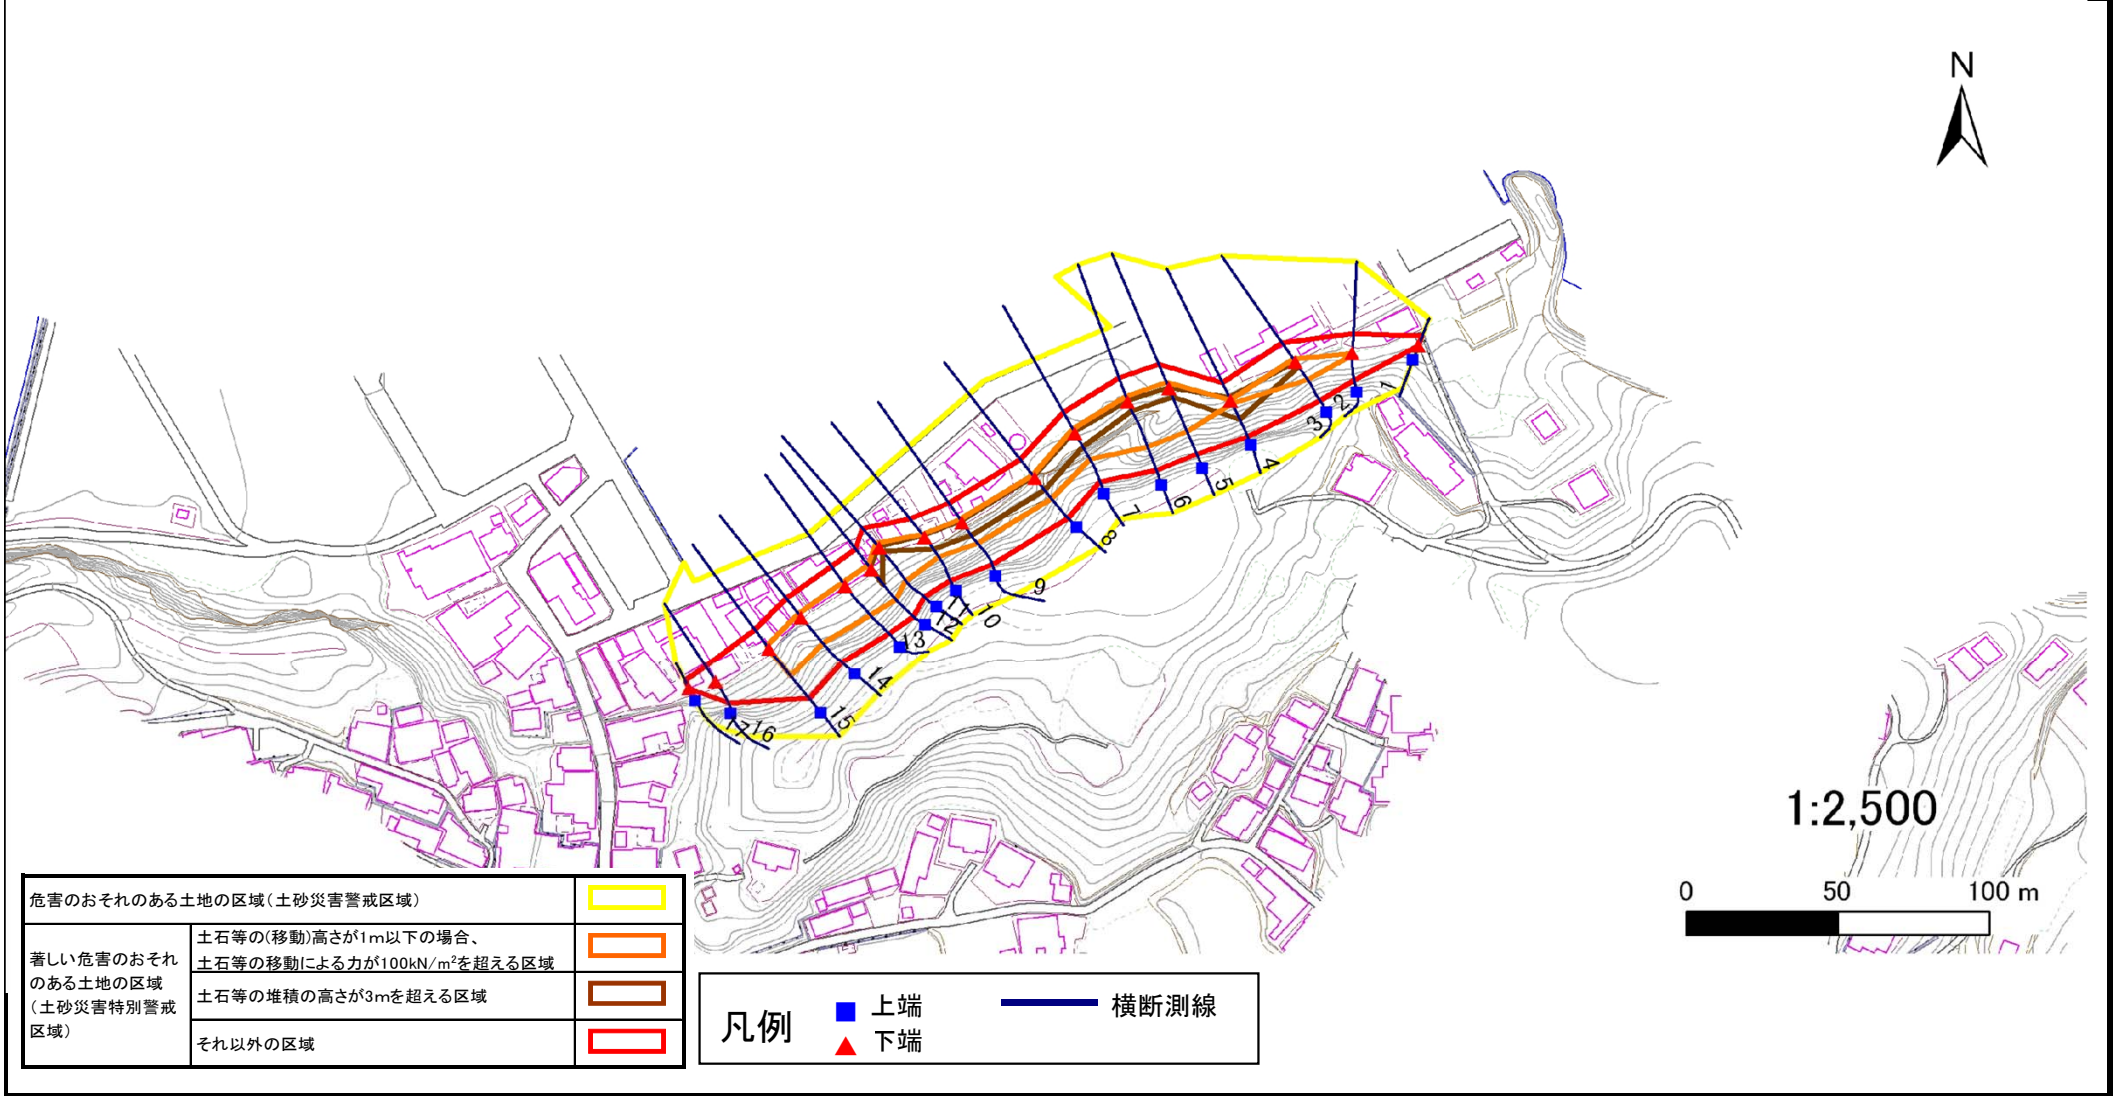
1:2,500

急傾斜地の位置	箇所番号	I-自-1212(1311001212)	箇所名	桂島の3	所在地	塩竈市浦戸桂島字庵寺
---------	------	----------------------	-----	------	-----	------------
