土砂災害警戒区域等の指定の告示に係る図書(その1)

| 自然現象の種類 | 急傾斜地の崩壊 |
| 箇所名 | 浦戸桂島の2 |

危害のおそれのある土地、著しい危害のおそれのある土地の設定図

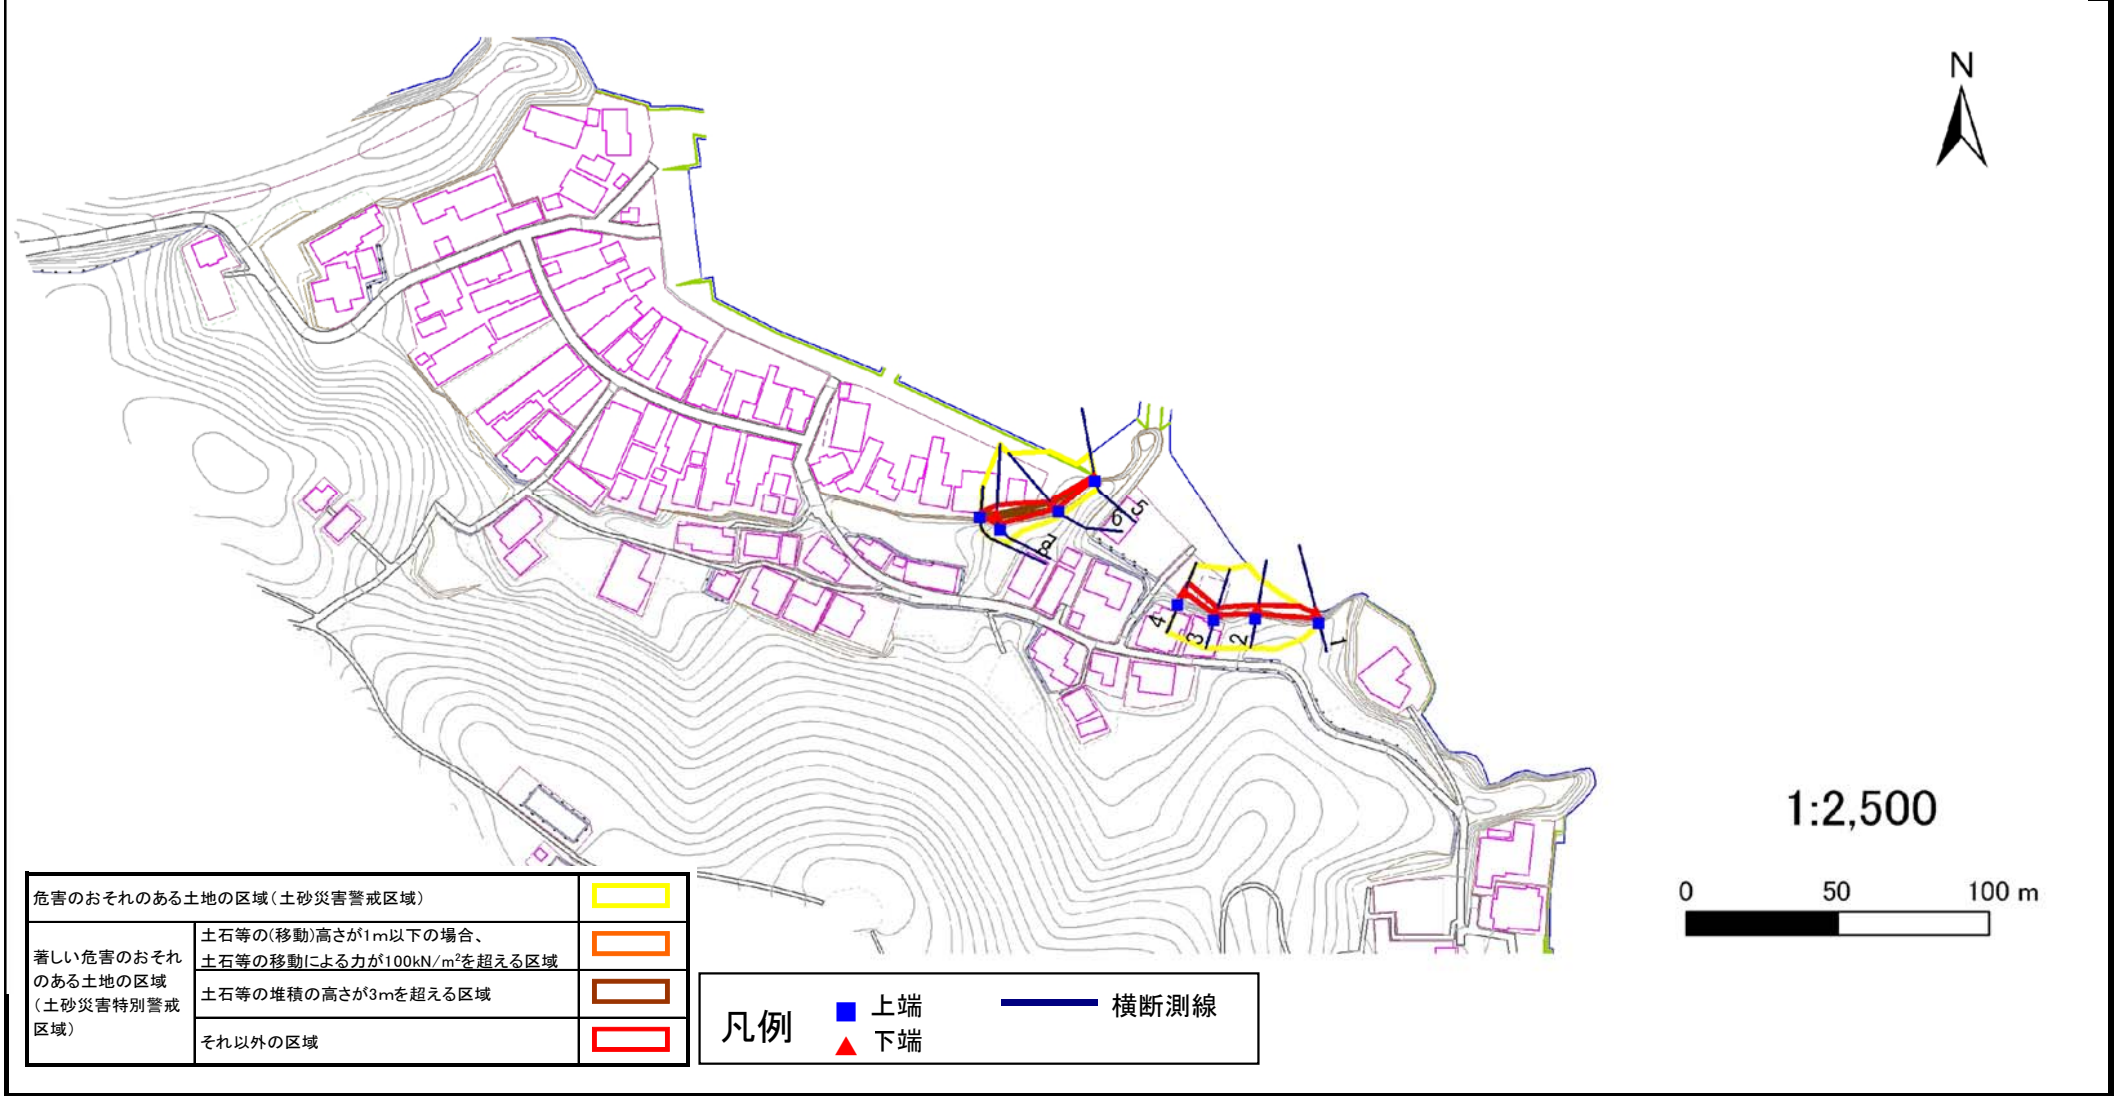
| 著しい危害のおそれのある土地の区域(土砂災害特別警戒区域) | 土石等の(移動)高さが1m以下の場合、 土石等の移動による力が100kN/m ² を超える区域 | |
| | 土石等の堆積の高さが3mを超える区域 | |
