土砂災害警戒区域等の指定の告示に係る図書(その1)

告示番号	宮城県告示第490号
告示年月日	平成23年6月28日

自然現象の種類	急傾斜地の崩壊
箇所番号	Ⅱ-自-1876(1321001876)
箇所名	前田沢の2
所在地	登米市津山町横山字前田沢, 竹の沢
調査機関	宮城県東部土木事務所登米地域事務所

危害のおそれのある土地、著しい危害のおそれのある土地の設定図

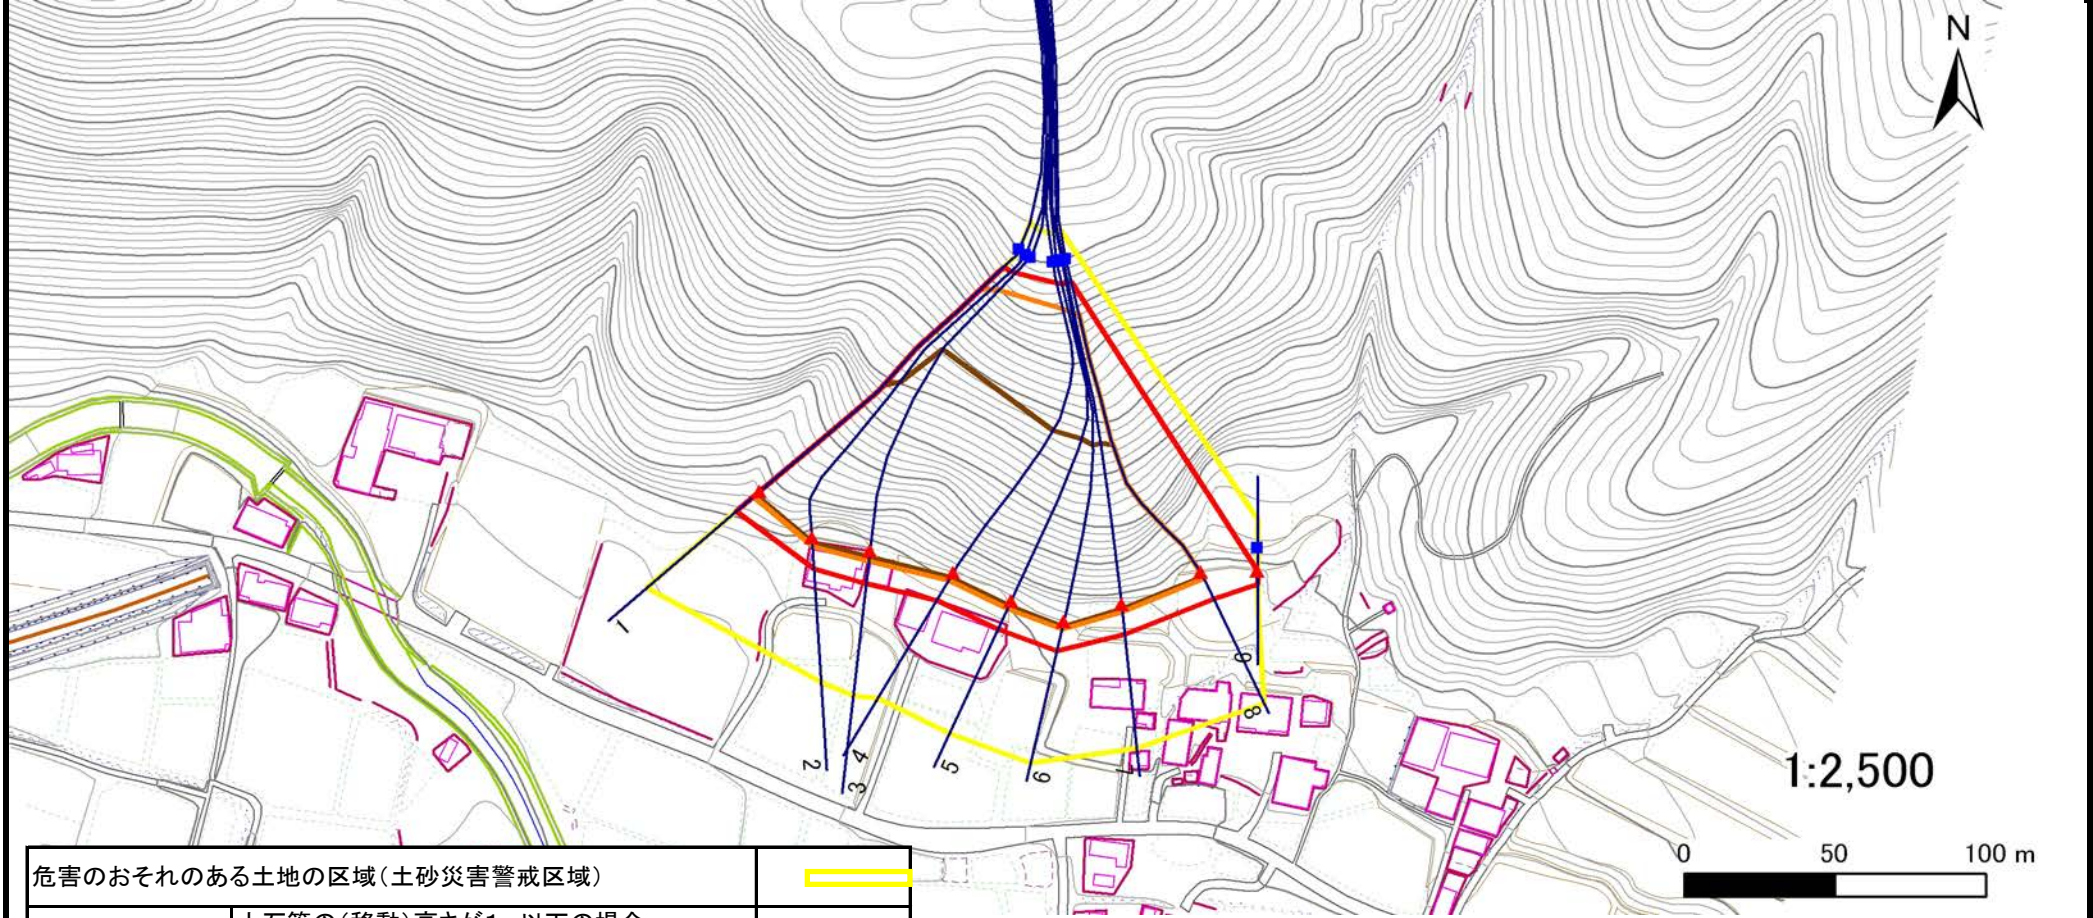
危害のおそれのある土地の区域(土砂災害警戒区域)		
著しい危害のおそれのある土地の区域(土砂災害特別警戒区域)	土石等の(移動)高さが1m以下の場合 土石等の移動による力が100kN/m ² を超える区域	
	土石等の堆積の高さが3mを越える区域	
	それ以外の区域
