土砂災害警戒区域等の指定の告示に係る図書(その1)

告示番号	宮城県告示第429号
告示年月日	平成25年5月10日

自然現象の種類	急傾斜地の崩壊
箇所番号	I-自-1236-2(1311001236)
箇所名	金沢山
所在地	登米市登米町字寺池金沢山
調査機関	宮城県東部土木事務所登米地域事務所

危害のおそれのある土地の区域、著しい危害のおそれのある土地の区域設定図

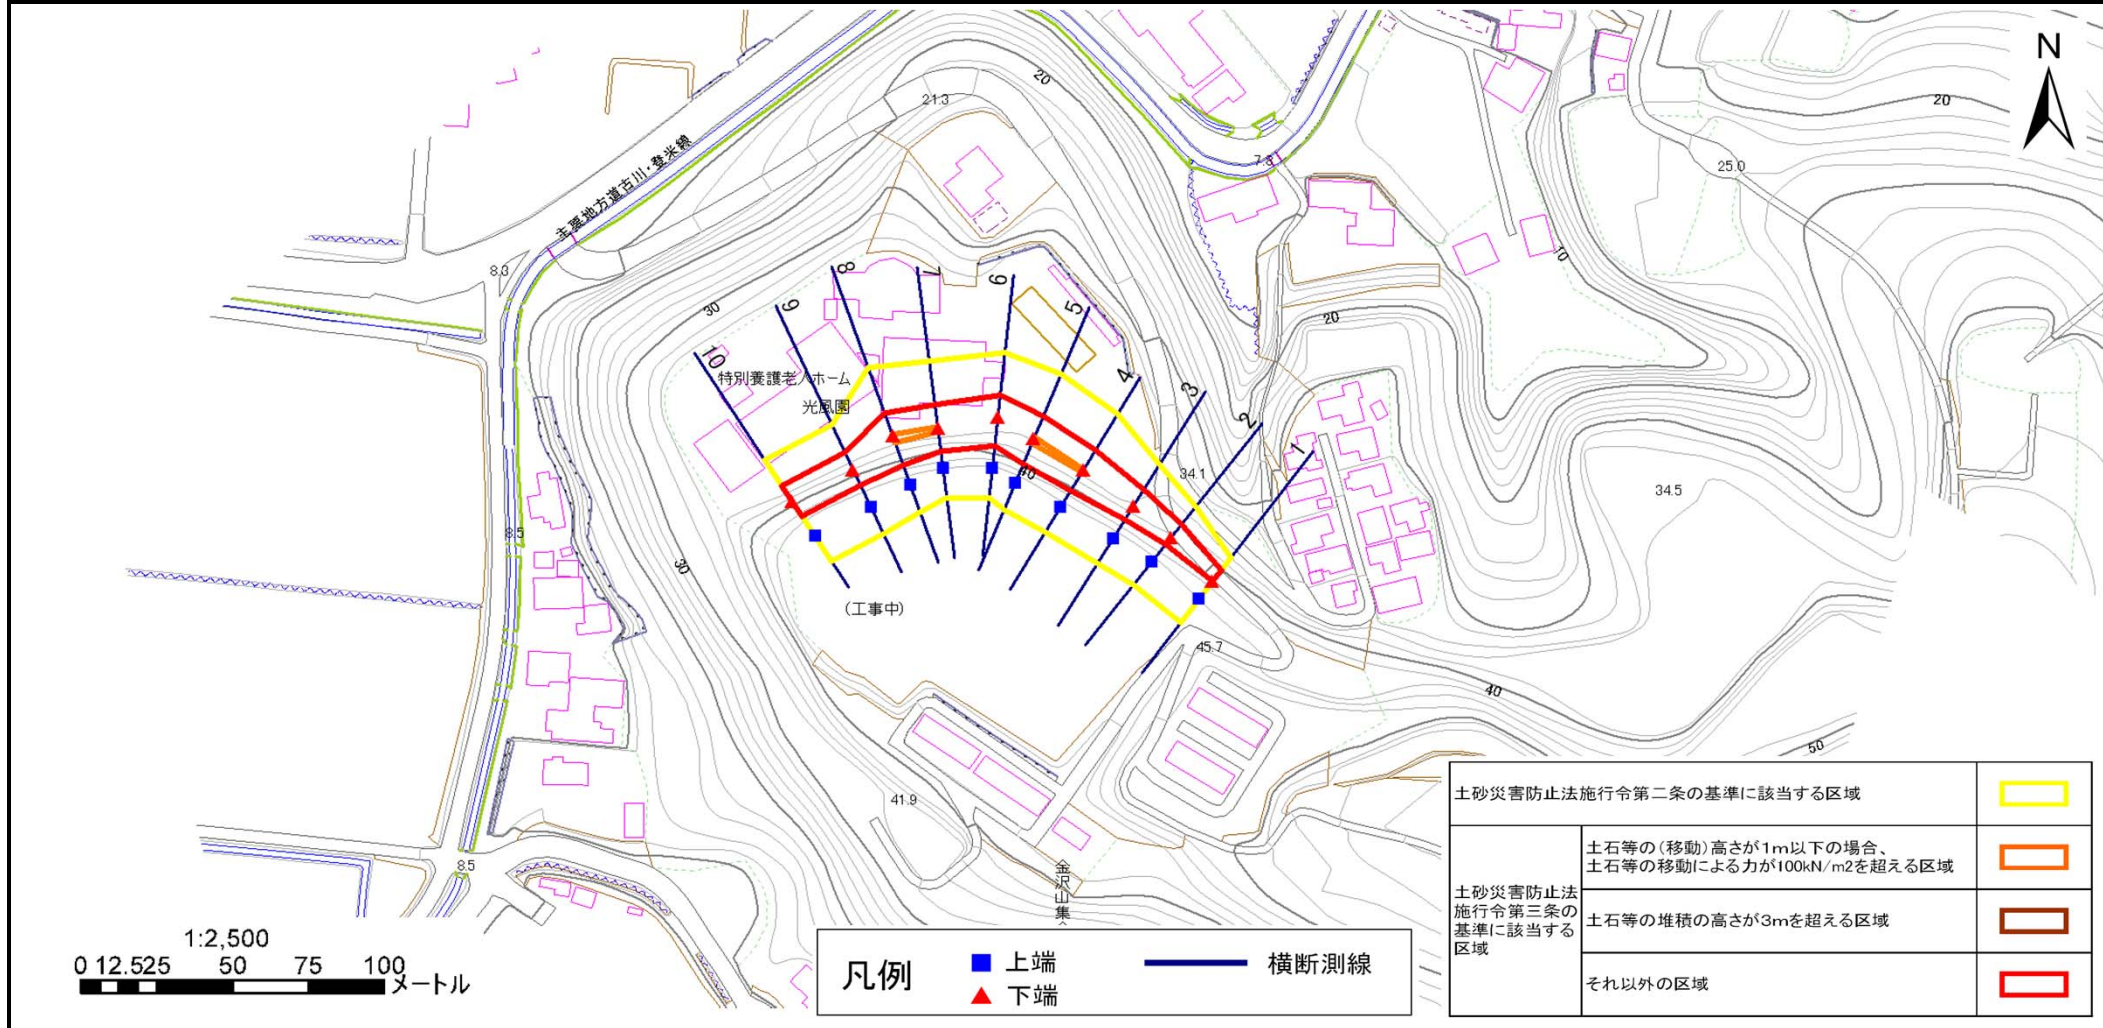
土砂災害防止法施行令第二条の基準に該当する区域	■	
土砂災害防止法 施行令第三条の 基準に該当する 区域	土石等の(移動)高さが1m以下の場合、 土石等の移動による力が100kN/m ² を超える区域	■
	土石等の堆積の高さが3mを超える区域	■
それ以外の区域	■
