土砂災害警戒区域等の指定の告示に係る図書(その1)

告示番号	宮城県告示第429号
告示年月日	平成25年5月10日

自然現象の種類	急傾斜地の崩壊
箇所番号	I-自-618(1311000618)
箇所名	町
所在地	登米市東和町米川字町
調査機関	宮城県東部土木事務所登米地域事務所

危害のおそれのある土地の区域、著しい危害のおそれのある土地の区域設定図

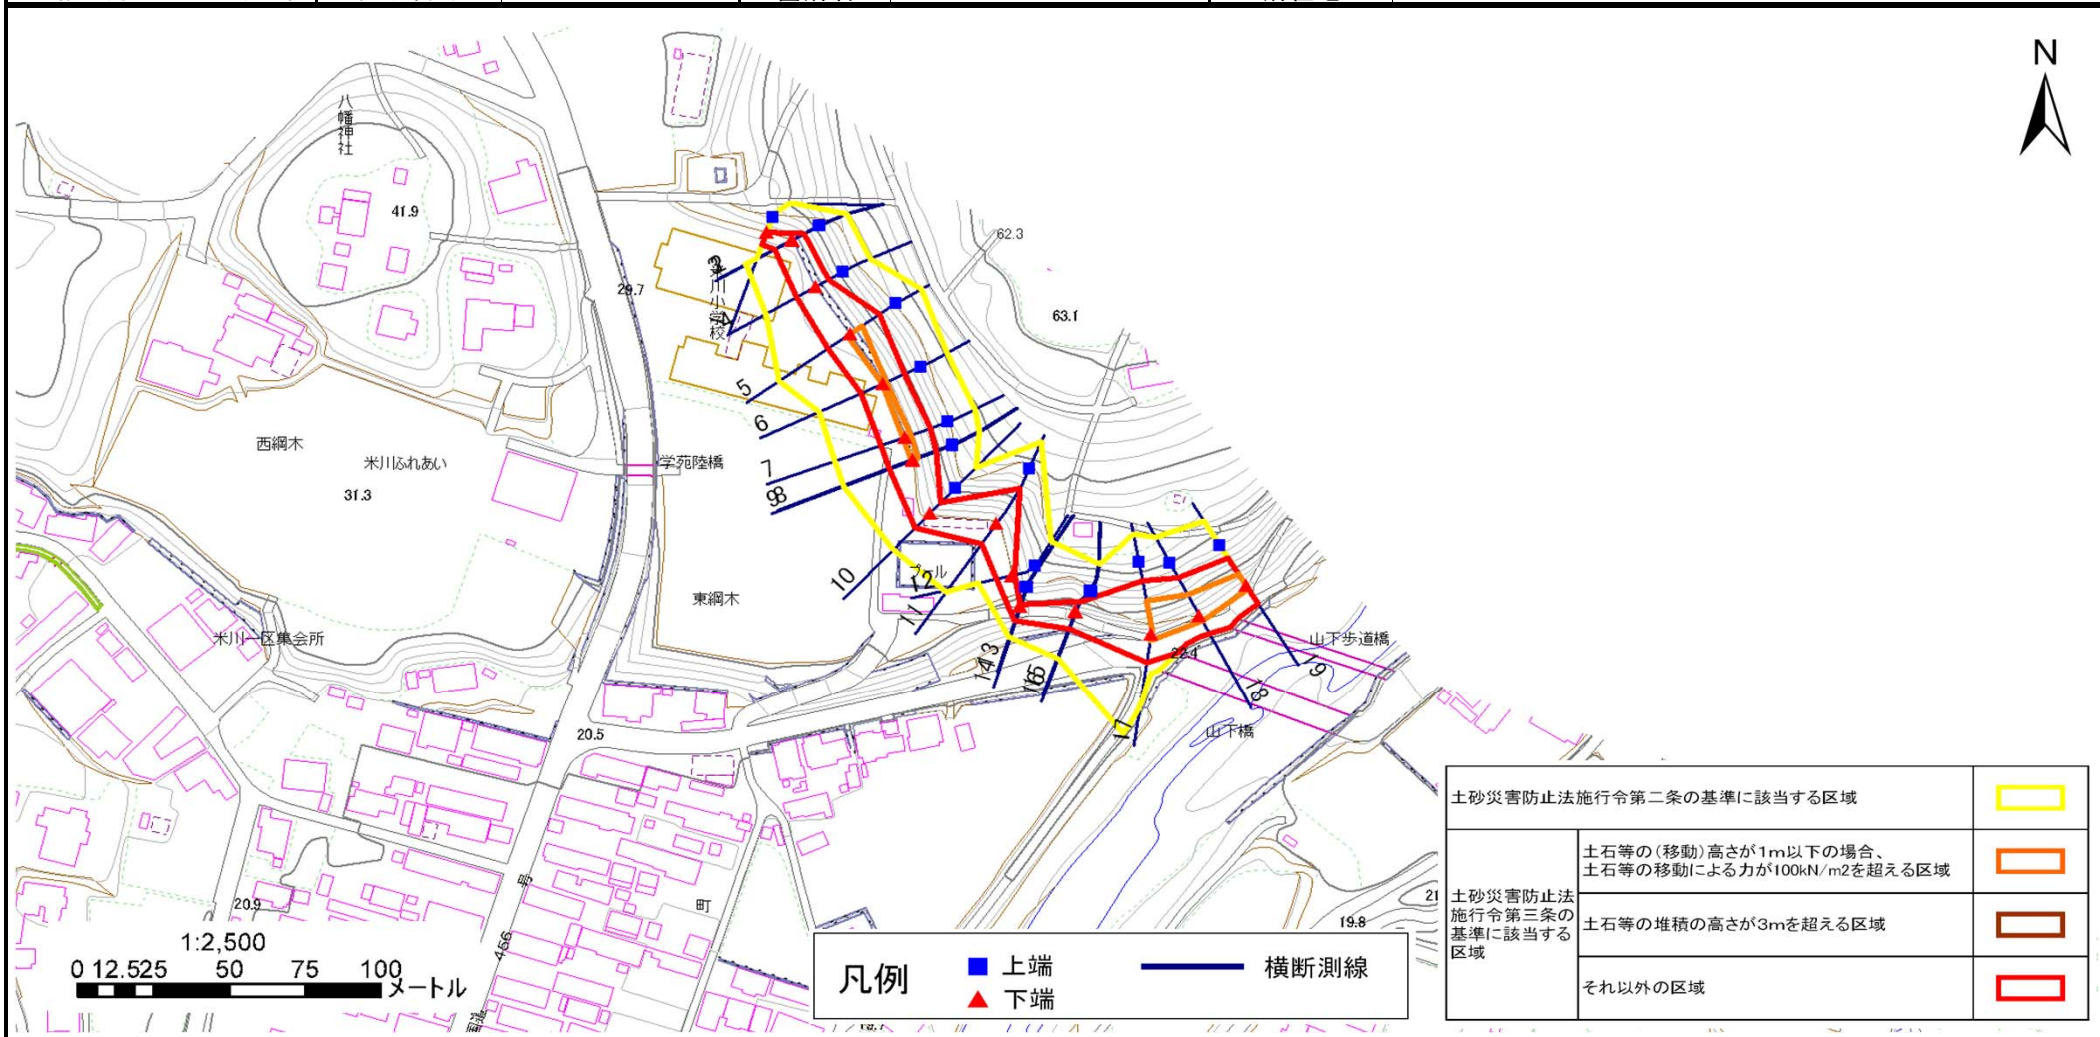
急傾斜地の位置	箇所番号	I-自-618(1311000618)	箇所名	町	所在地	登米市東和町米川字町
---------	------	---------------------	-----	---	-----	------------

土砂災害防止法施行令第二条の基準に該当する区域	■	
土砂災害防止法 施行令第三条の 基準に該当する 区域	土石等の(移動)高さが1m以下の場合、 土石等の移動による力が100kN/m ² を超える区域	■
	土石等の堆積の高さが3mを超える区域	■
それ以外の区域	■
