土砂災害警戒区域等の指定の告示に係る図書(その1)

自然現象の種類	急傾斜地の崩壊
箇所番号	I-自-0585(1311000585)
箇所名	入谷
所在地	登米市登米町大字日根牛入谷、中山
調査機関	宮城県東部土木事務所登米地域事務所

危害のおそれのある土地、著しい危害のおそれのある土地の設定図

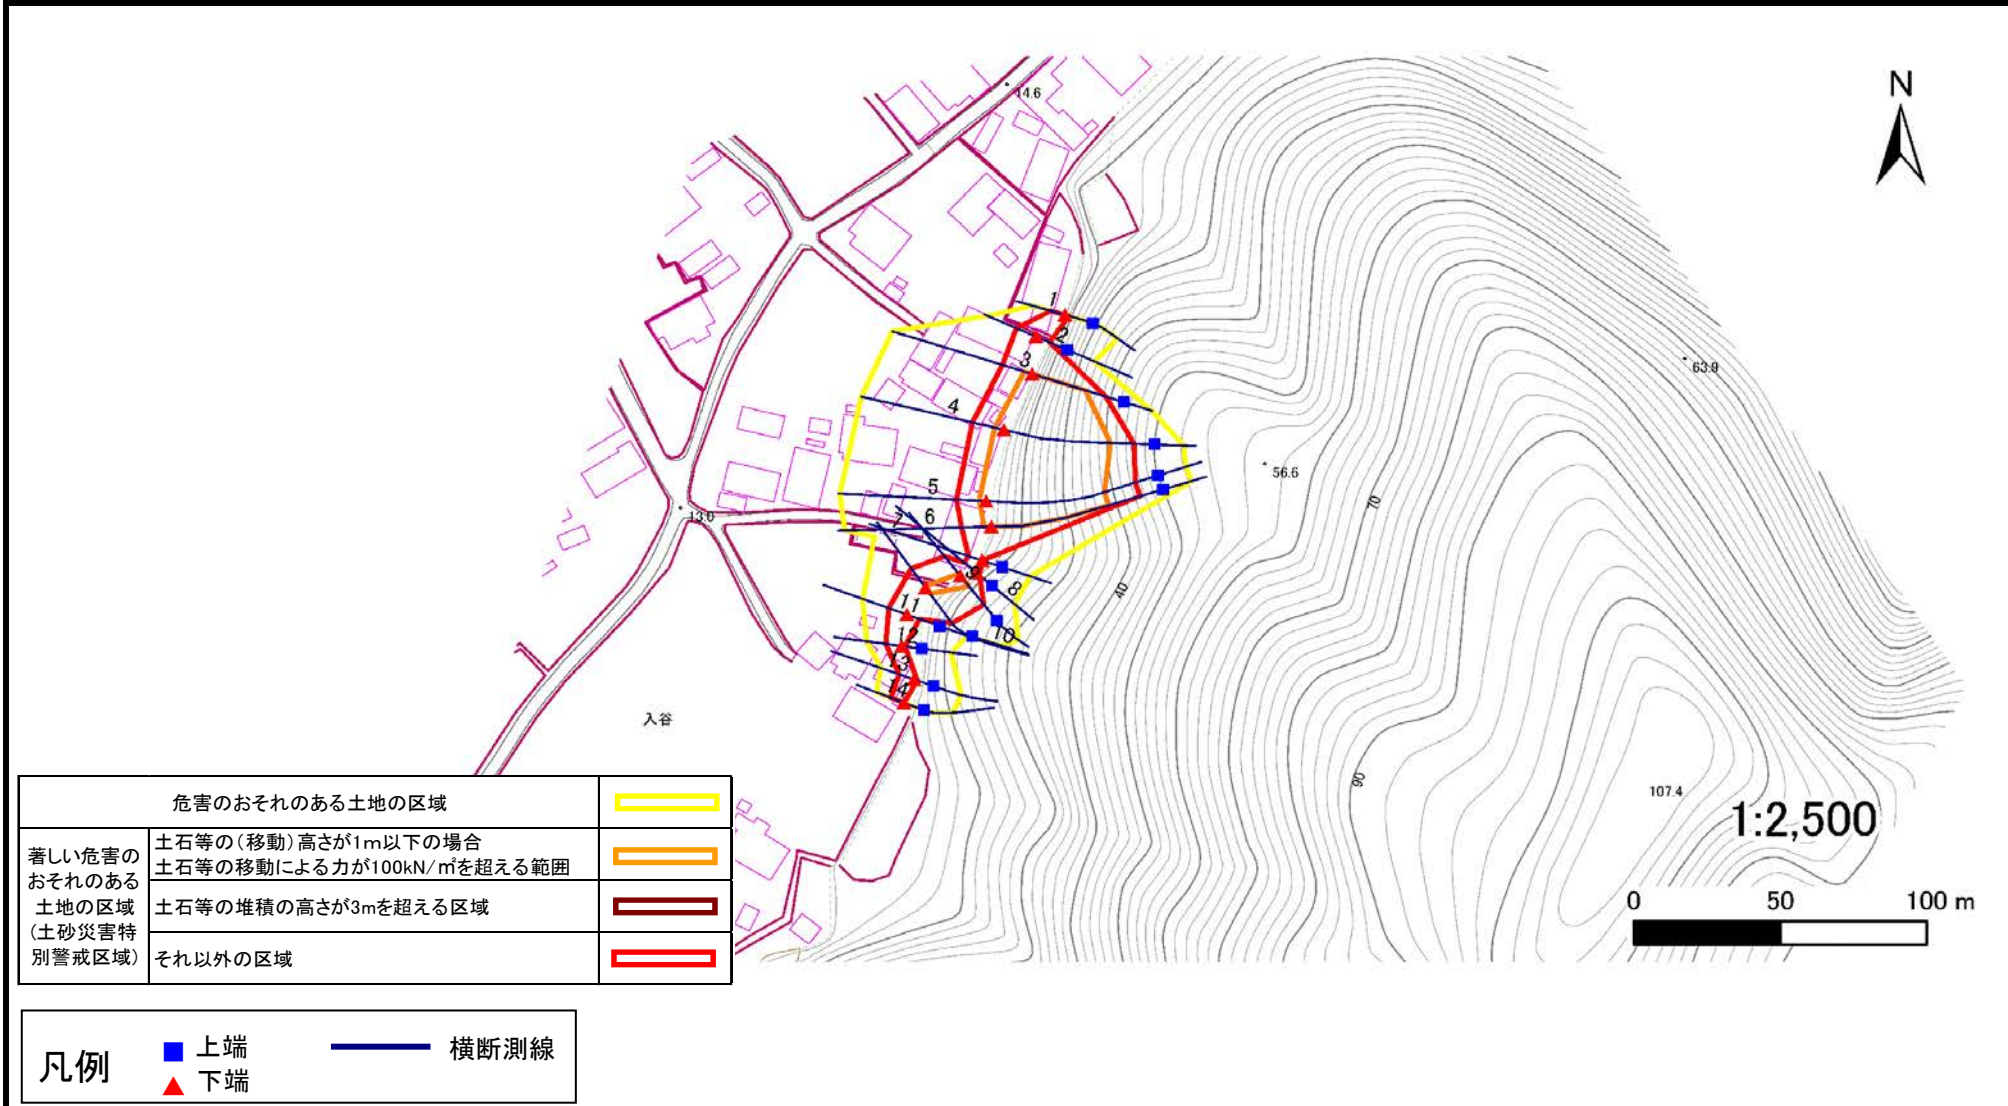
危害のおそれのある土地の区域		
著しい危害のおそれのある土地の区域 (土砂災害特別警戒区域)	土石等の(移動)高さが1m以下の場合 土石等の移動による力が100kN/m ² を超える範囲	
	土石等の堆積の高さが3mを超える区域	
それ以外の区域

横断測線の区間	土石等の移動により建築物の地上部に作用すると想定される力				土石等の堆積により建築物の地上部に作用すると想定される力			
	土石等の(移動)高さが1m以下の場合、土石等の移動による力が100kN/m ² を超える区域		それ以外の区域		土石等の堆積の高さが3mを超える区域		それ以外の区域	
	力の大きさのうち最大のもの(kN/m ²)	土石等の高さ(m)	力の大きさのうち最大のもの(kN/m ²)	土石等の高さ(m)	力の大きさのうち最大のもの(kN/m ²)	土石等の高さ(m)	力の大きさのうち最大のもの(kN/m ²)	土石等の高さ(m)
1 ~ 2	-	-	90.8	1.0	-	-	8.7	1.8
2 ~ 3	-	-	100.0	1.0	-	-	15.2	3.0
3 ~ 4	151.4	1.0	100.0	1.0	-	-	15.2	3.0
4 ~ 5	151.4	1.0	100.0	1.0	-	-	15.2	3.0
5 ~ 6	137.6	1.0	100.0	1.0	-	-	14.5	2.9
6 ~ 7	-	-	100.0	1.0	-	-	14.5	2.9
7 ~ 8	-	-	67.9	1.0	-	-	9.3	1.9
8 ~ 9	-	-	100.0	1.0	-	-	10.7	2.2
9 ~ 10	115.0	1.0	100.0	1.0	-	-	10.7	2.2
10 ~ 11	-	-	100.0	1.0	-	-	9.9	2.0
11 ~ 12	-	-	82.7	1.0	-	-	9.2	1.9
12 ~ 13	-	-	67.0	1.0	-	-	9.2	1.9
13 ~ 14	-	-	67.0	1.0	-	-	9.2	1.9
~								
~								
~								
~								
~								
~								
~								
~								
~								
~								
~								
~								
~								
~								
~								
~								
~								
~
