土砂災害警戒区域等の指定の告示に係る図書(その1)

告示番号	宮城県告示第176号
告示年月日	平成27年2月24日

自然現象の種類	急傾斜地の崩壊
箇所番号	II-自-1593(1321001593)
箇所名	西針田の6
所在地	登米市登米町小島西針田
調査機関	宮城県東部土木事務所登米地域事務所

急傾斜地の位置	箇所番号	II-自-1593(1321001593)	箇所名	西針田の6	所在地	登米市登米町小島西針田
---------	------	-----------------------	-----	-------	-----	-------------

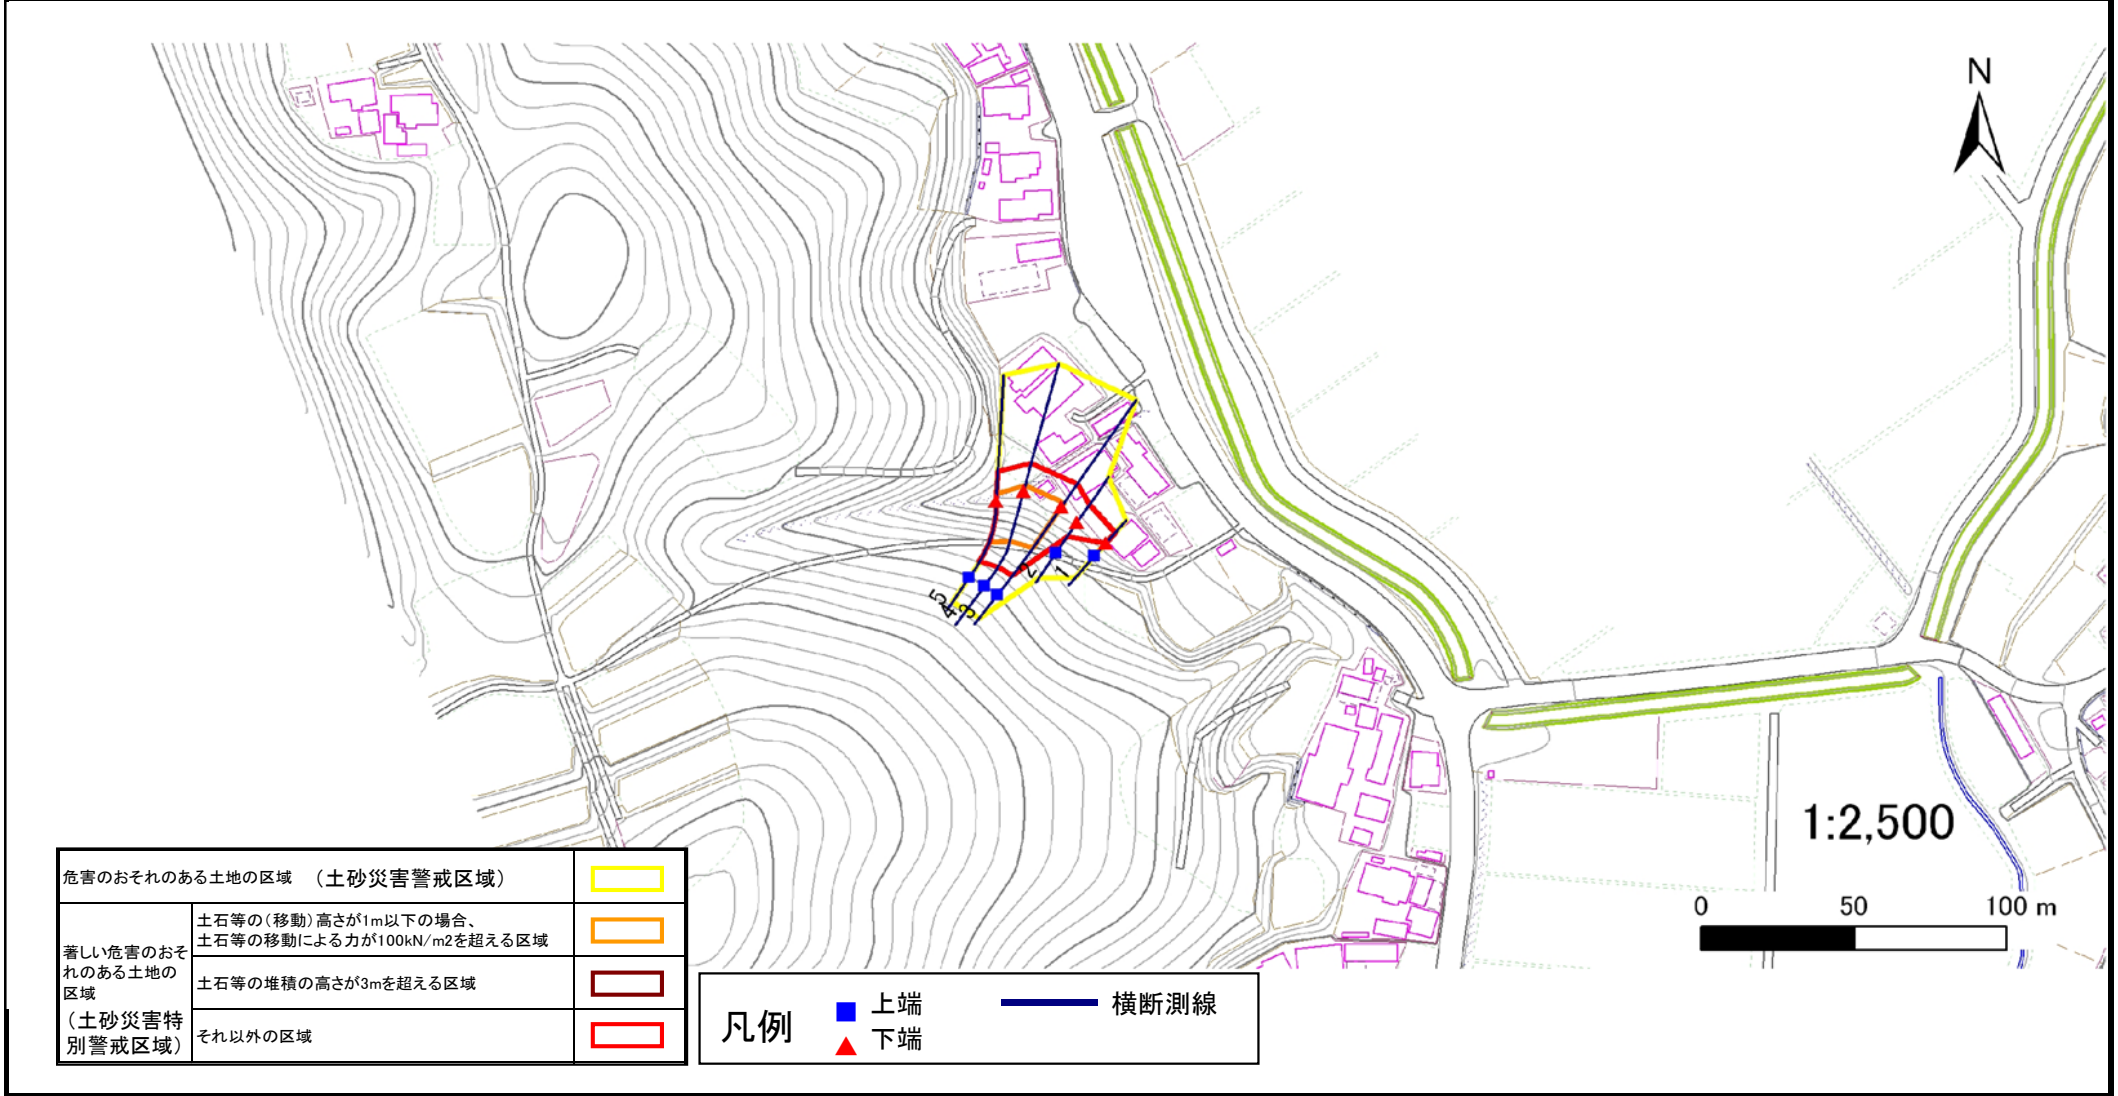
危害のおそれのある土地の区域 (土砂災害警戒区域)		
著しい危害のおそれのある土地の区域 (土砂災害特別警戒区域)	土石等の(移動)高さが1m以下の場合、土石等の移動による力が100kN/m ² を超える区域	
	土石等の堆積の高さが3mを超える区域	
それ以外の区域
