土砂災害警戒区域等の指定の告示に係る図書(その1)

| 告示番号 | 宮城県告示第176号 |

| 箇所名 | 地志貝の3 |
| 所在地 | 登米市津山町横山字地志貝 |

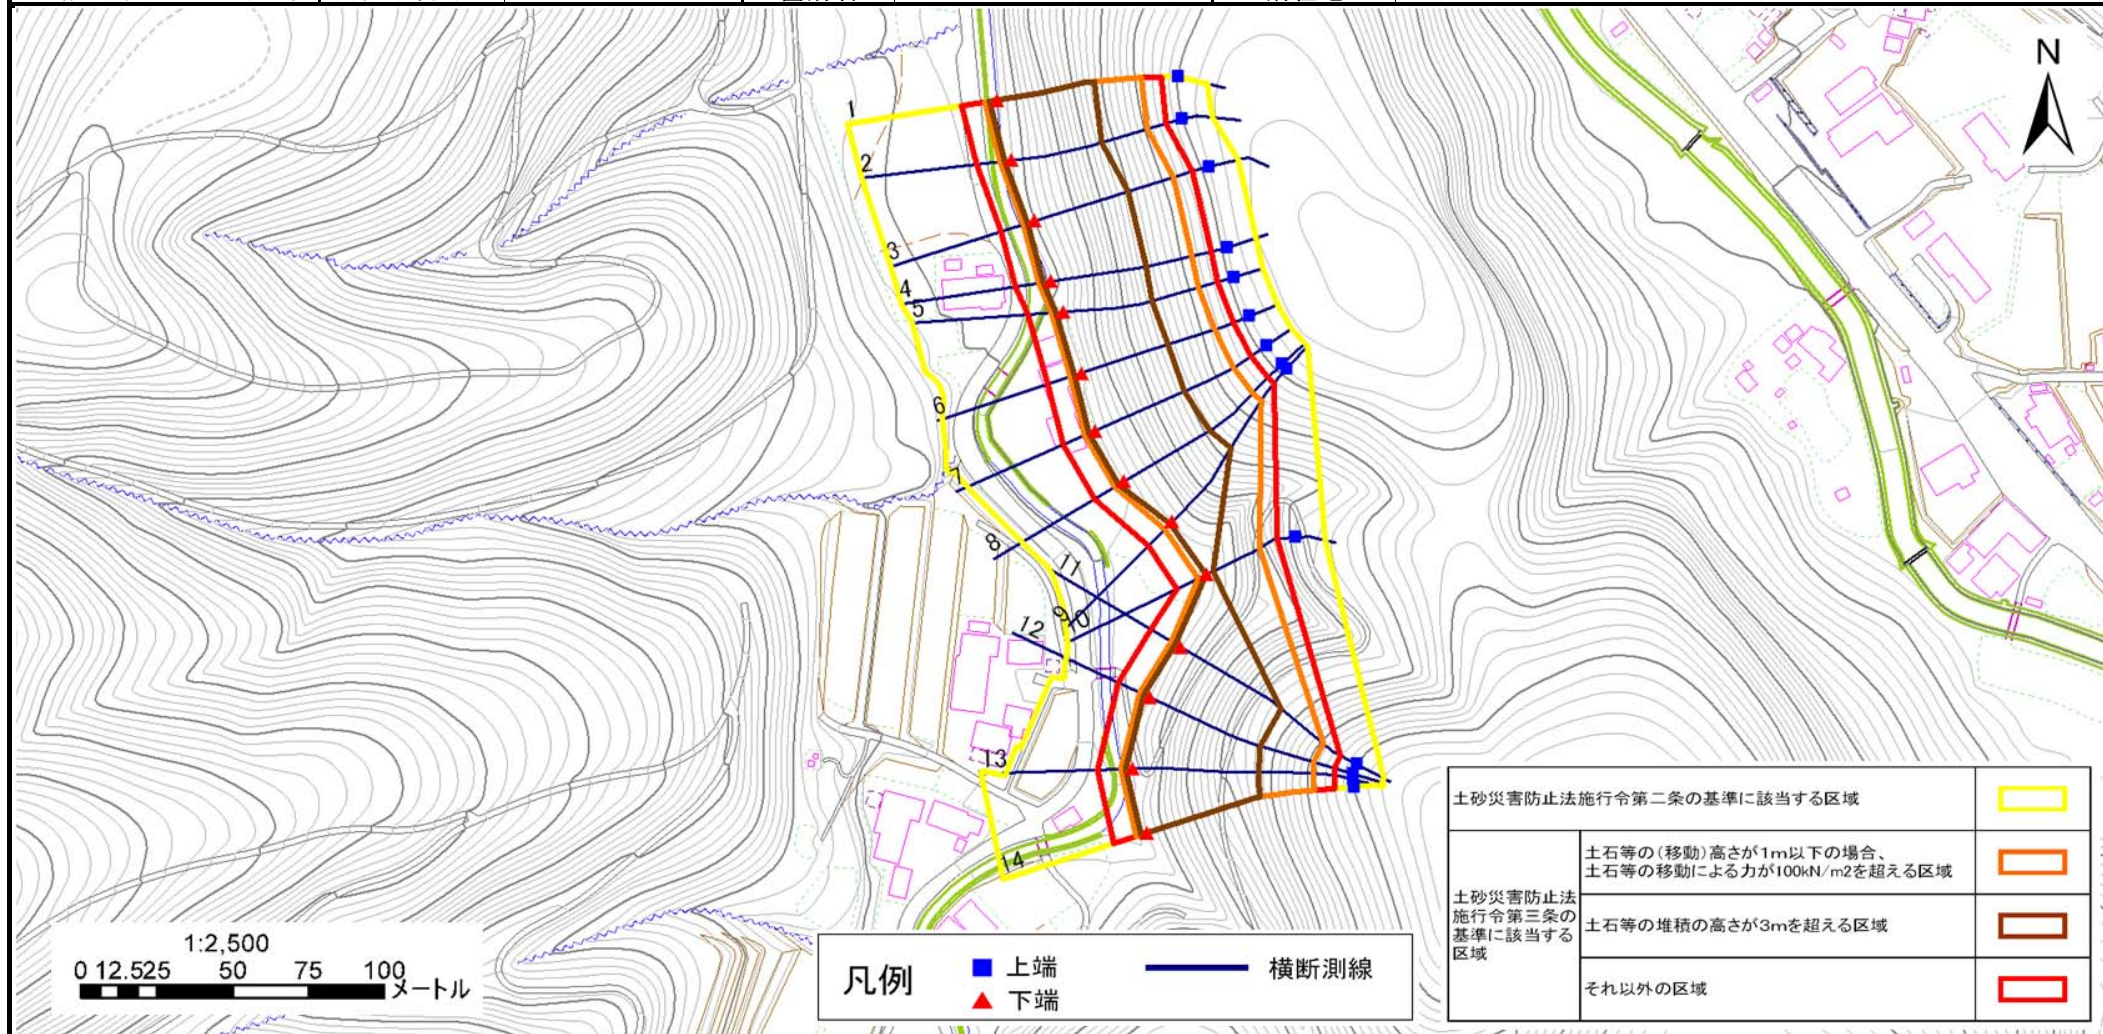
危害のおそれのある土地の区域、著しい危害のおそれのある土地の区域設定図

| 土砂災害防止法施行令第二条の基準に該当する区域 | | |
| 土砂災害防止法施行令第三条の基準に該当する区域 | 土石等の(移動)高さが1m以下の場合、土石等の移動による力が100kN/m ² を超える区域 | ■ |
| | 土石等の堆積の高さが3mを超える区域 | ■ |
