# 土砂災害警戒区域等の指定の告示に係る図書(その1)

告示番号	宮城県告示第176号
告示年月日	平成27年2月24日

自然現象の種類	急傾斜地の崩壊
箇所番号	Ⅱ-自-1861(1321001861)
箇所名	地志貝の6
所在地	登米市津山町横山字地志貝
調査機関	宮城県東部土木事務所 登米地域事務所

危害のおそれのある土地の区域、著しい危害のおそれのある土地の区域設定図

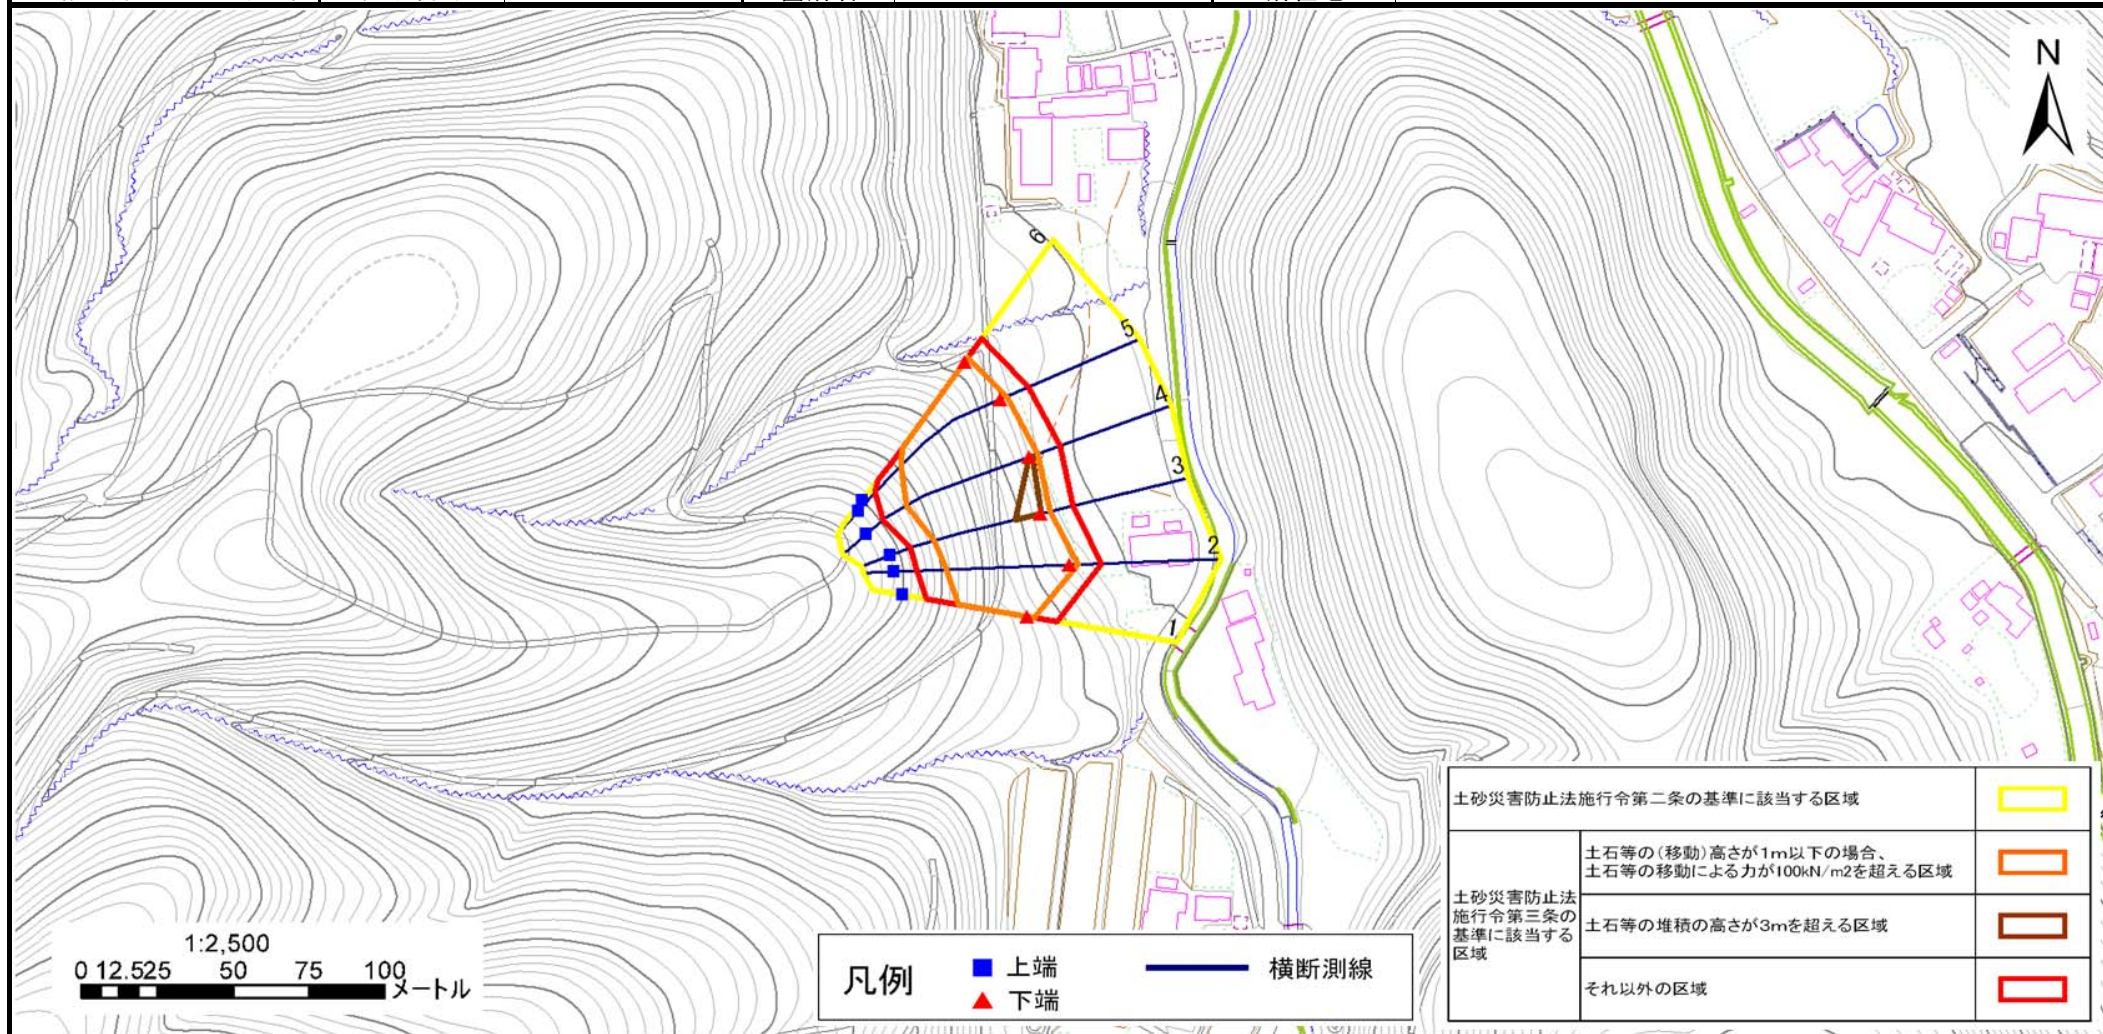
急傾斜地の位置	箇所番号	Ⅱ-自-1861(1321001861)	箇所名	地志貝の6	所在地	登米市津山町横山字地志貝
---------	------	----------------------	-----	-------	-----	--------------

土砂災害防止法施行令第二条の基準に該当する区域	□
土砂災害防止法 施行令第三条の 基準に該当する 区域	土石等の(移動)高さが1m以下の場合、 土石等の移動による力が100kN/m <sup>2</sup> を超える区域	□
	土石等の堆積の高さが3mを超える区域	□
	それ以外の区域	□
