土砂災害警戒区域等の指定の告示に係る図書(その1)

告示番号	宮城県告示第7号
告示年月日	令和2年1月7日

自然現象の種類	急傾斜地の崩壊
箇所番号	II-自-1846(1321001846)
箇所名	伊貝の2
所在地	登米市津山町横山字伊貝
調査機関	宮城県東部土木事務所登米地域事務所

危害のおそれのある土地、著しい危害のおそれのある土地の設定図

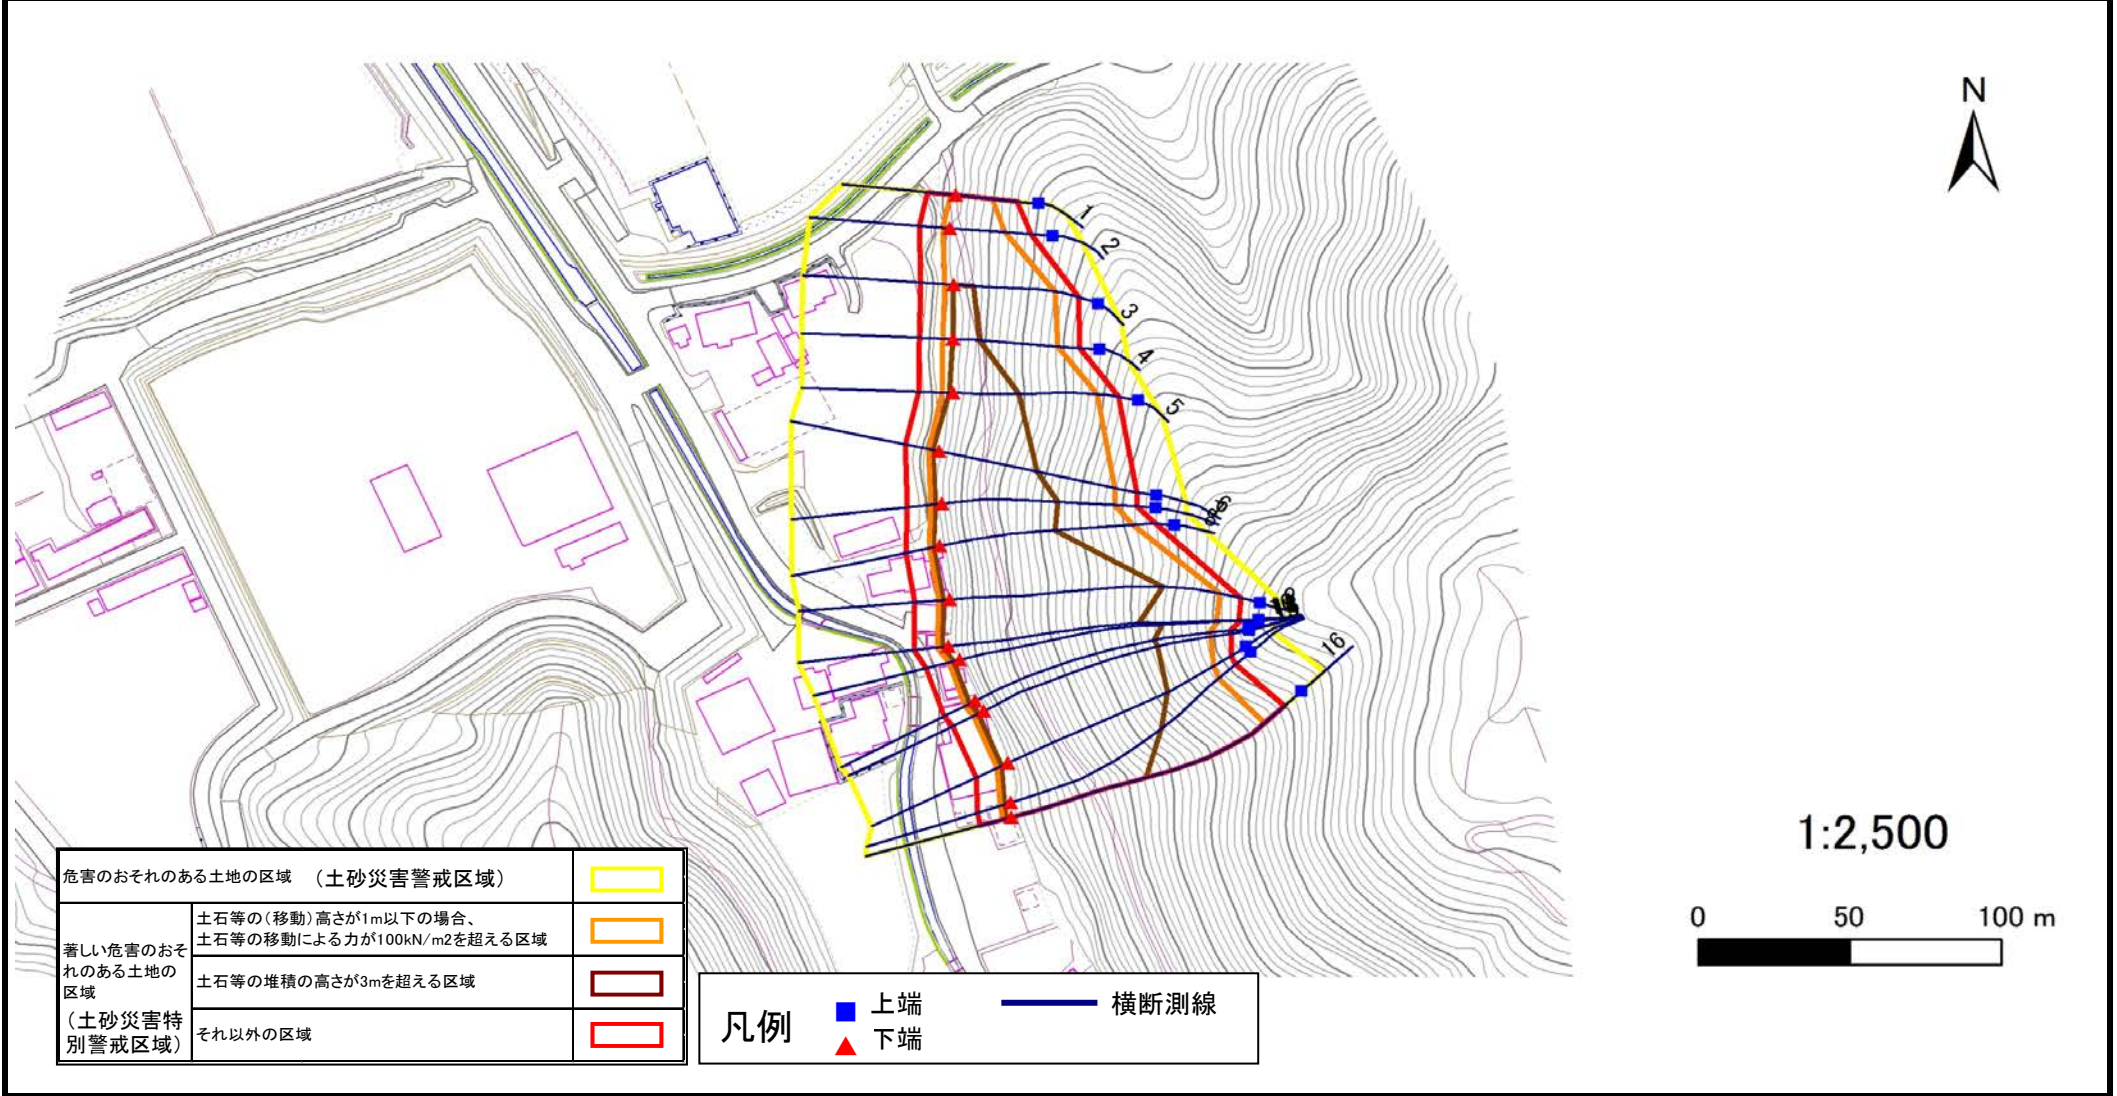
危害のおそれのある土地の区域 (土砂災害警戒区域)		
著しい危害のおそれのある土地の区域 (土砂災害特別警戒区域)	土石等の(移動)高さが1m以下の場合、土石等の移動による力が100kN/m ² を超える区域	
	土石等の堆積の高さが3mを超える区域	
それ以外の区域
