# 土砂災害警戒区域等の指定の告示に係る図書(その1)

告示番号	宮城県告示第307号
告示年月日	平成30年3月23日

自然現象の種類	急傾斜地の崩壊
箇所番号	Ⅱ-自-0804
箇所名	瀬戸ヶ沢の1
所在地	富谷市今泉瀬戸ヶ沢
調査機関	宮城県仙台土木事務所

危害のおそれのある土地、著しい危害のおそれのある土地の設定図

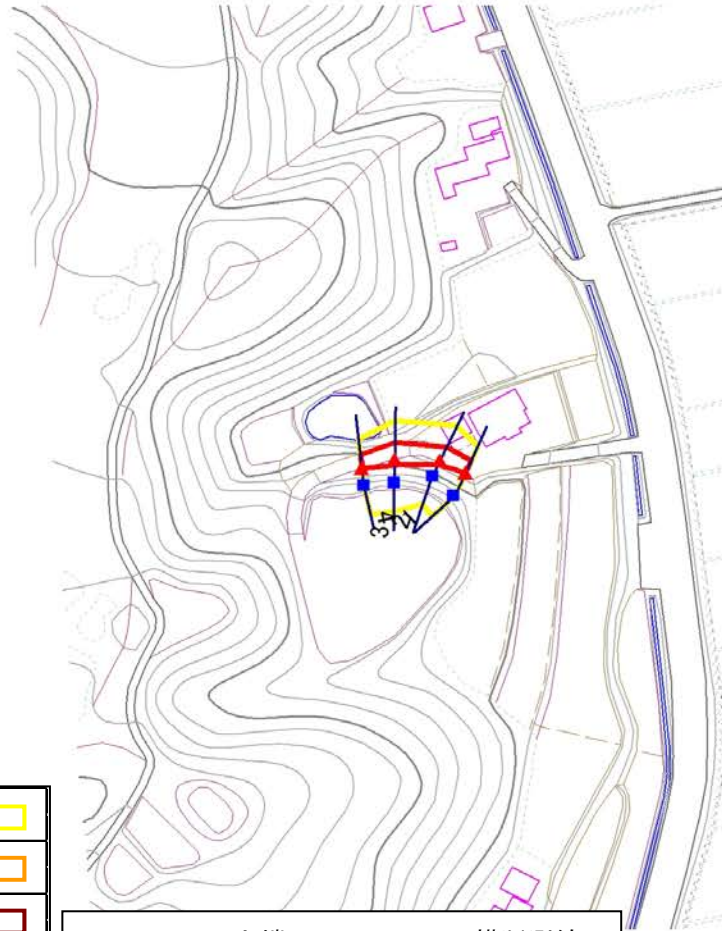
危害のおそれのある土地の区域 (土砂災害警戒区域)		
著しい危害のおそれのある土地の区域 (土砂災害特別警戒区域)	土石等の(移動)高さが1m以下の場合、土石等の移動による力が100kN/m <sup>2</sup> を超える区域	
	土石等の堆積の高さが3mを超える区域	
それ以外の区域
