土砂災害警戒区域等の指定の告示に係る図書(その1)

自然現象の種類	急傾斜地の崩壊
箇所番号	II-自-0800(1321000800)
箇所名	坂ノ下の1
所在地	富谷市今泉坂ノ下, 稲荷下
調査機関	宮城県仙台土木事務所

危害のおそれのある土地、著しい危害のおそれのある土地の設定図

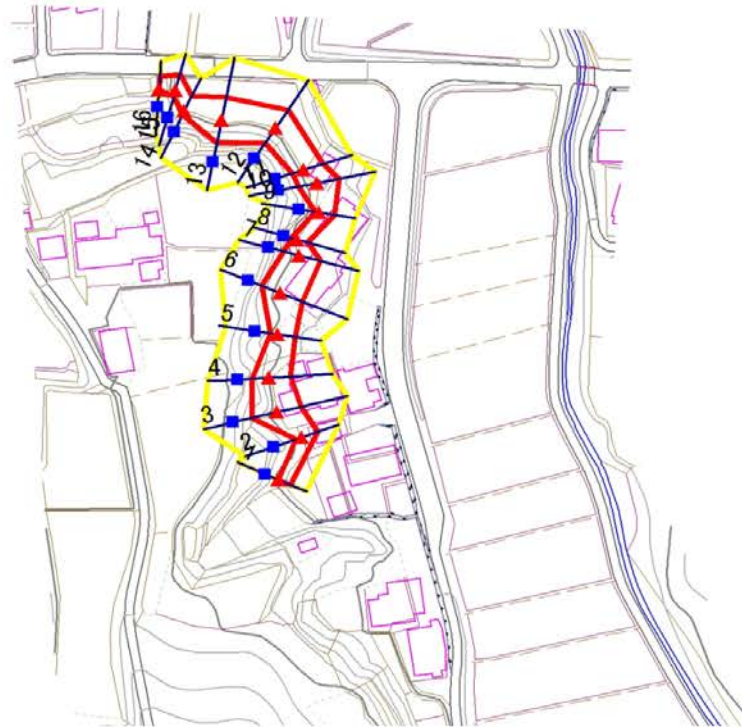
危害のおそれのある土地の区域 (土砂災害警戒区域)		
著しい危害のおそれのある土地の区域 (土砂災害特別警戒区域)	土石等の(移動)高さが1m以下の場合、土石等の移動による力が100kN/m2を超える区域	
	土石等の堆積の高さが3mを超える区域	
	それ以外の区域
