土砂災害警戒区域等の指定の告示に係る図書(その1)

自然現象の種類	急傾斜地の崩壊
箇所番号	Ⅲ-自-0273(1331000273)
箇所名	松貝
所在地	富谷市石積松貝
調査機関	宮城県仙台土木事務所

危害のおそれのある土地、著しい危害のおそれのある土地の設定図

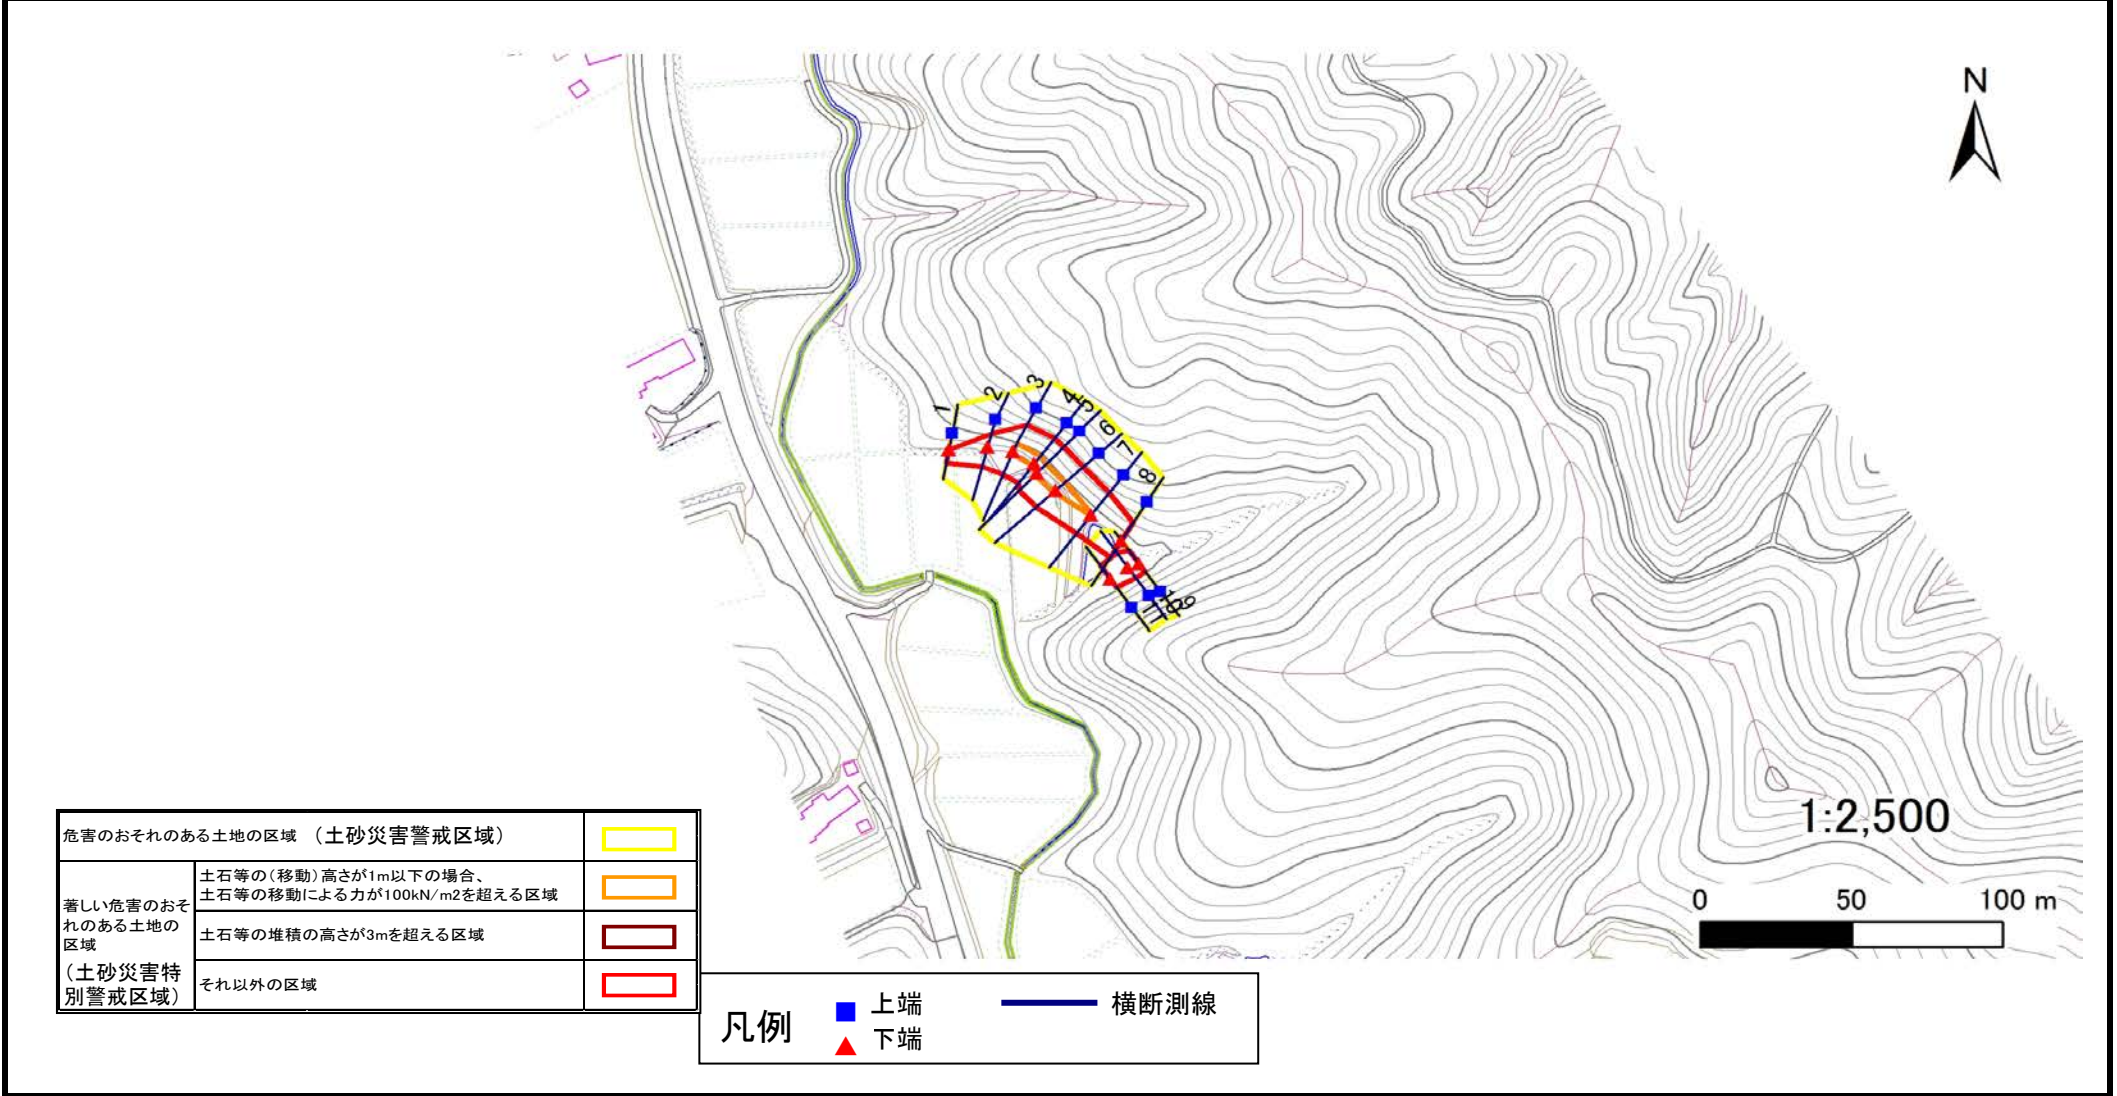
急傾斜地の位置 箇所番号 Ⅲ-自-0273(1331000273) 箇所名 松貝 所在地 富谷市石積松貝

危害のおそれのある土地の区域 (土砂災害警戒区域)		
著しい危害のおそれのある土地の区域 (土砂災害特別警戒区域)	土石等の(移動)高さが1m以下の場合、土石等の移動による力が100kN/m2を超える区域	
	土石等の堆積の高さが3mを超える区域	
	それ以外の区域
