土砂災害警戒区域等の指定の告示に係る図書(その1)

告示番号	宮城県告示第194号
告示年月日	令和2年3月13日

自然現象の種類	急傾斜地の崩壊
箇所番号	Ⅱ-自-1295-2
箇所名	八郎崎-2
所在地	遠田郡涌谷町上郡字八郎崎
調査機関	宮城県北部土木事務所

危害のおそれのある土地、著しい危害のおそれのある土地の設定図

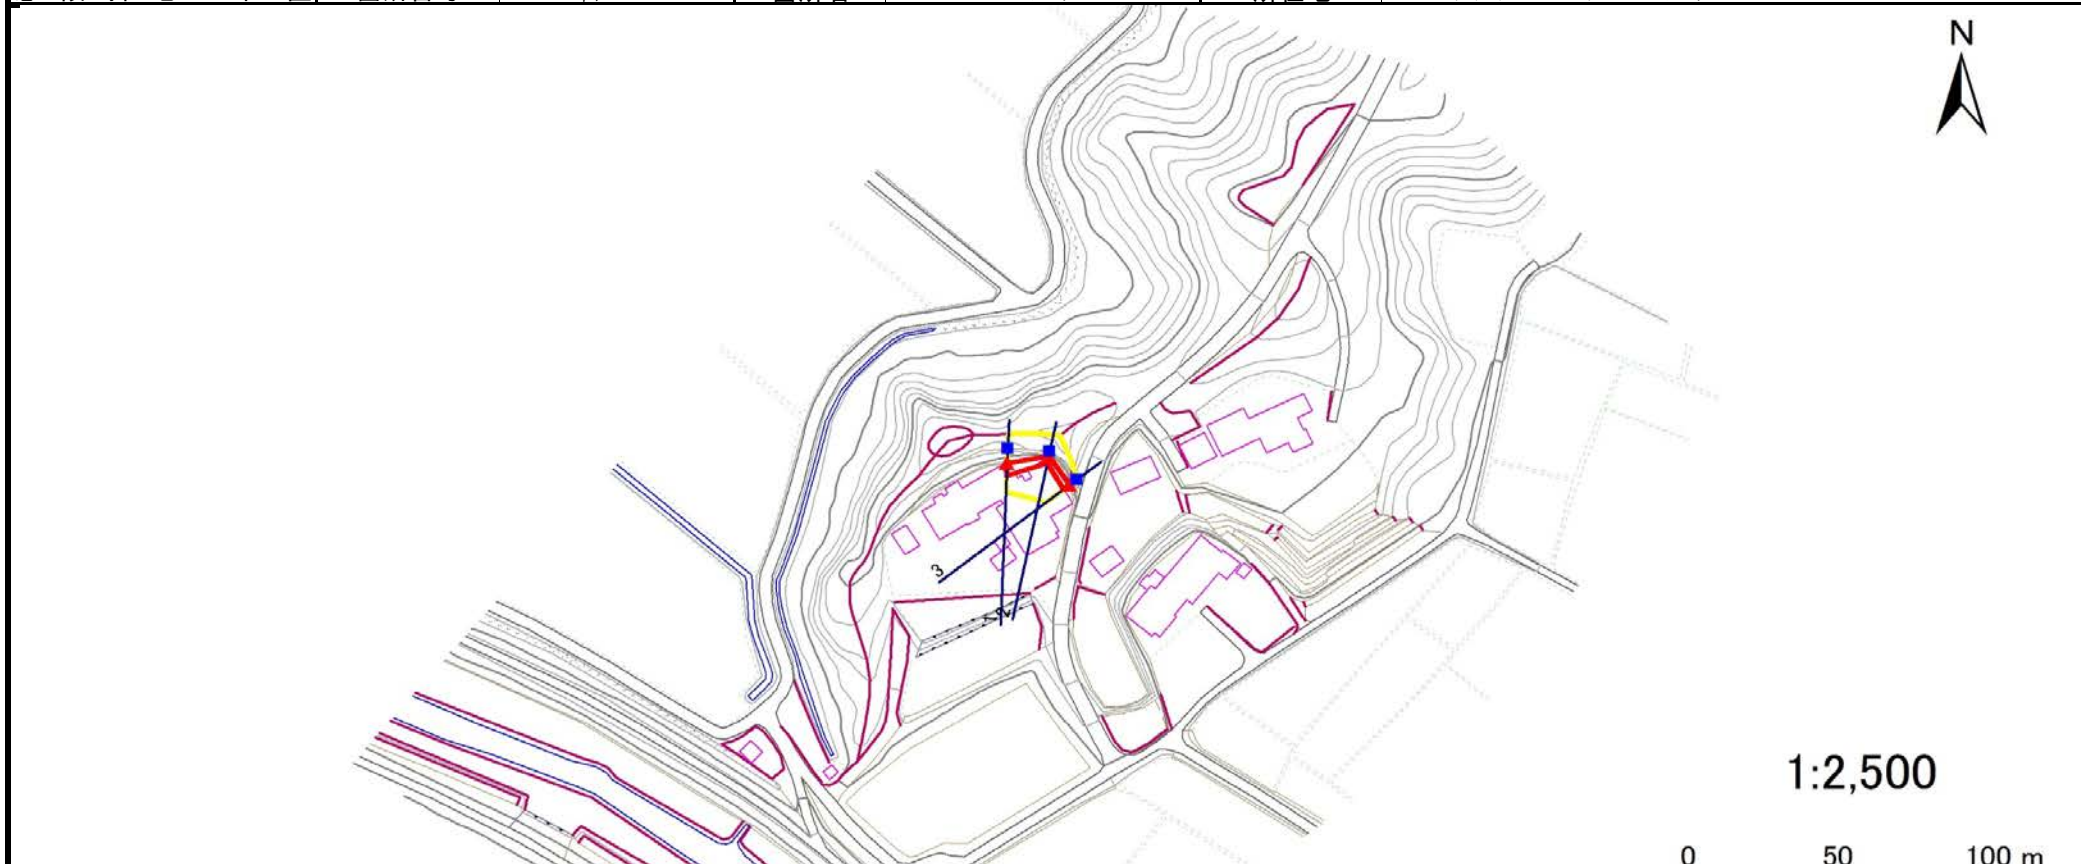
危害のおそれのある土地の区域(土砂災害警戒区域)		
著しい危害のおそれのある土地の区域(土砂災害特別警戒区域)	土石等の(移動)高さが1m以下の場合	
	土石等の移動による力が100kN/m ² を超える区域	
	土石等の堆積の高さが3mを越える区域	
それ以外の区域
