# 宮城県屋外広告物 安全点検ガイドライン

宮城県土木部都市計画課

平成30年3月

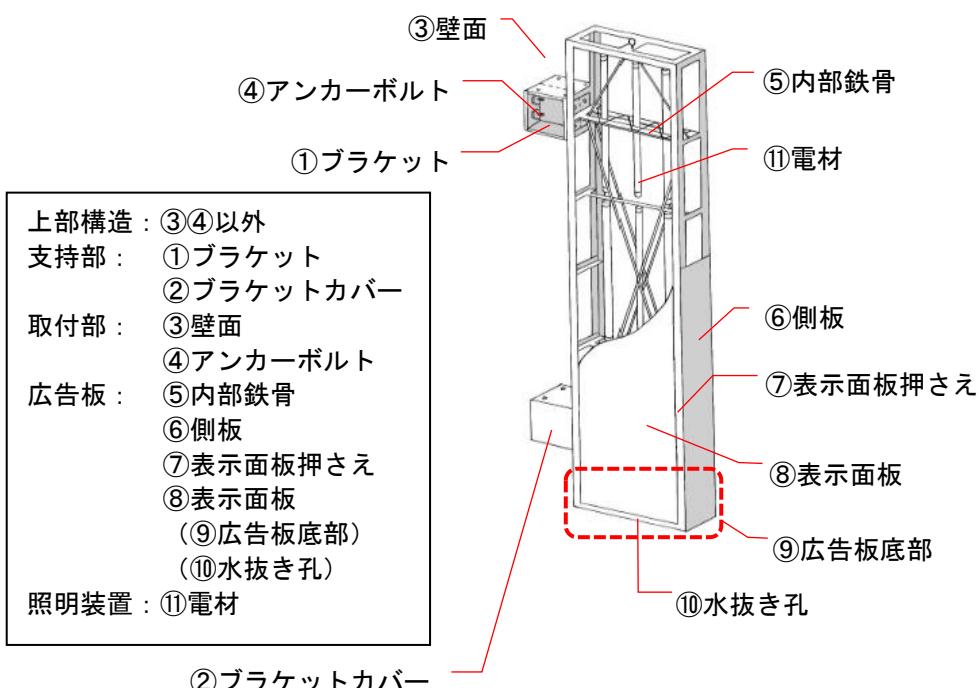
### ■ 突出看板の各部の名称

※ 図は、一般的な構造を示したものであり、形状を特定するものではない。  
(出典：屋外広告物点検技能講習テキスト Ver. 1.00 (平成 28 年 12 月, (公社) 日本サイン協会・(一社) 日本屋外広告業団体連合会) に加筆)

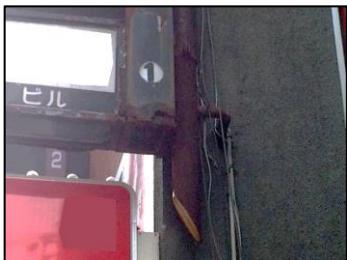
支持部が腐食した状態

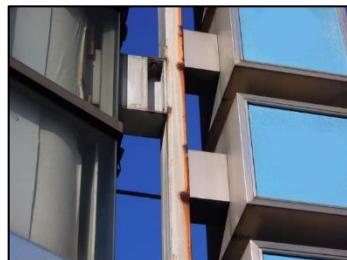
支持部が腐食した状態

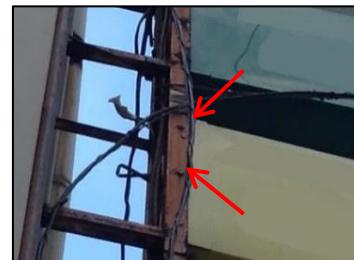
ボルトのゆるみや欠落した状態

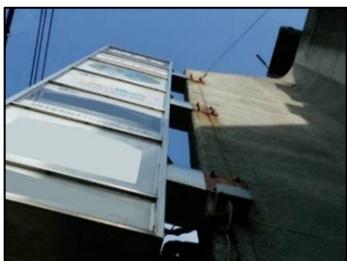
壁面に取付部の汚ダレが見られる状態

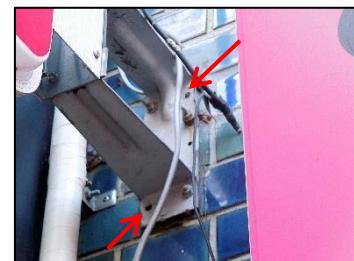
所定の場所にアンカーボルトがない状態

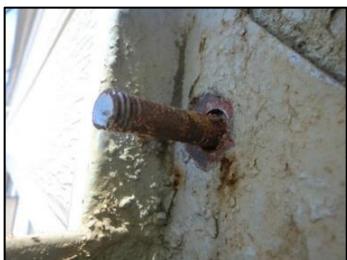
アンカーボルトのさびが進行し、ネジ山が欠損した状態

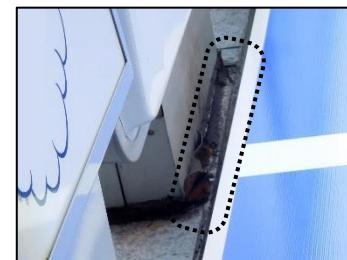
コーティングが劣化した状態

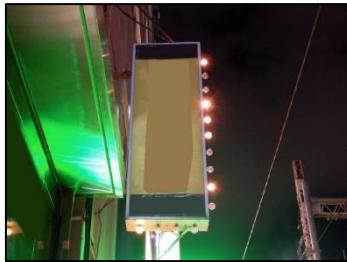
ランプ球の一部が不点灯の状態

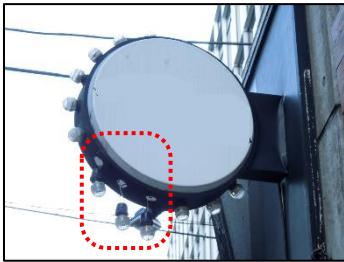
ソケットが垂れ下がった状態

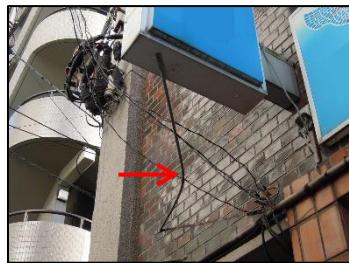
- 振れ止め棒の外れや変形は、振動によるビスのゆるみ・脱落、衝撃等によって起こり、支持部の強度が保てず広告板落下の要因となる。

振れ止め棒が変形した状態

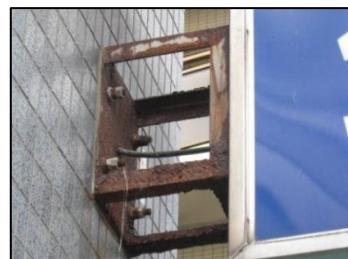
ブラケット・取付部の腐食（ブラケット）

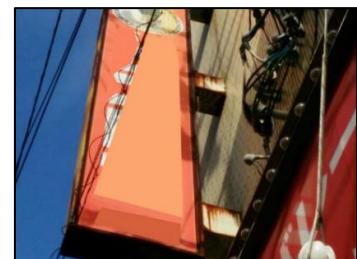
ブラケット・取付部の腐食（ブラケットカバー）

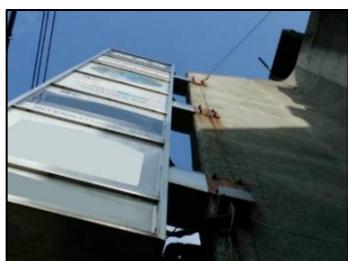
壁面の汚ダレ

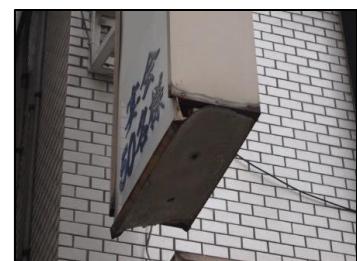
表示面板のひび、破損、変形（たわみ）、外れ、継ぎ目（隙間）

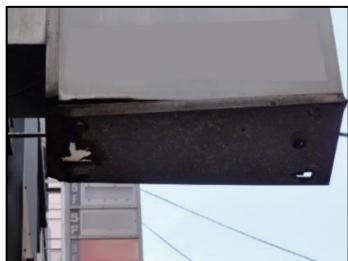
側板・表示面板押さえの変形・破損・部材の欠落

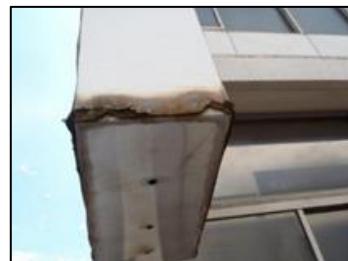
広告板底部の腐食

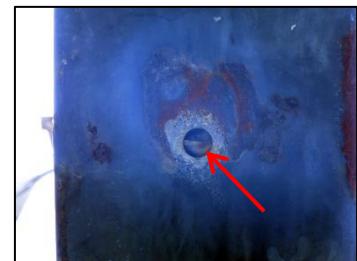
水抜き孔の詰まり

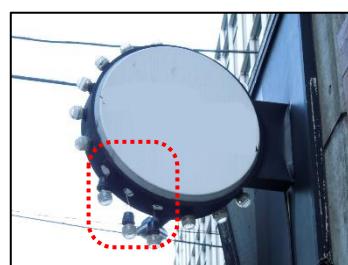
照明器具の傾き、外れ

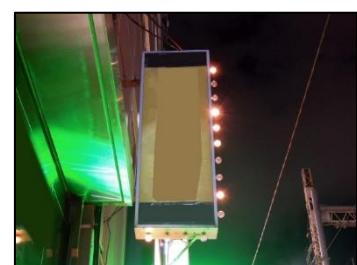
照明の不点灯

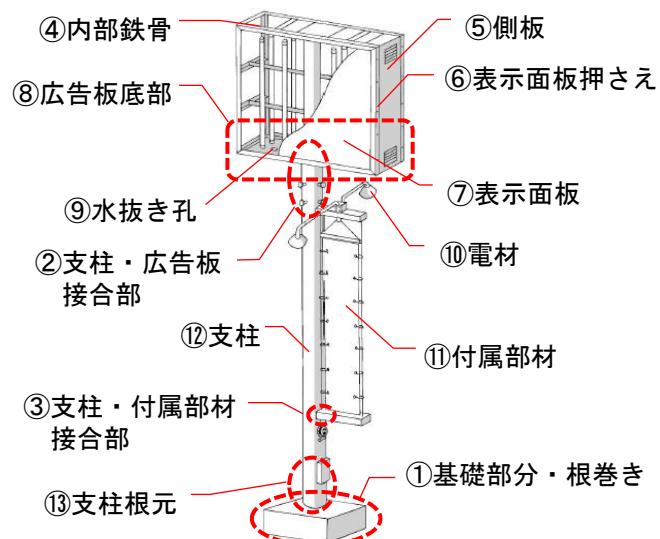
■建植看板・アーチ看板の各部の名称

上部構造 : ①以外
基礎部 : ①基礎部分・根巻き
⑬支柱根元
支持部 : ②支柱・広告板接合部
③支柱・付属部材接合部
⑭支柱
広告板 : ④内部鉄骨
⑤側板
⑥表示面板押さえ
⑦表示面板
(⑧広告板底部)
(⑨水抜き孔)
照明装置 : ⑩電材
その他 : ⑪付属部材

※1 図は、一般的な構造を示したものであり、形状を特定するものではない。

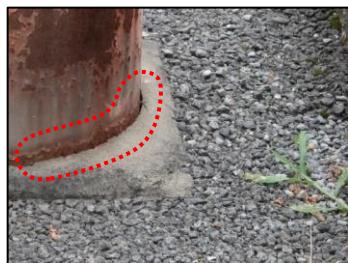
根巻きと支柱との隙間があり、さびが進行した状態

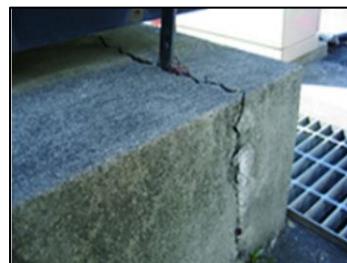
基礎にクラックが入った状態

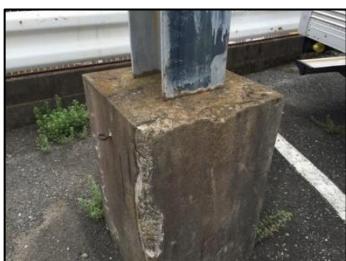
根巻きコンクリートが劣化し、欠けた状態

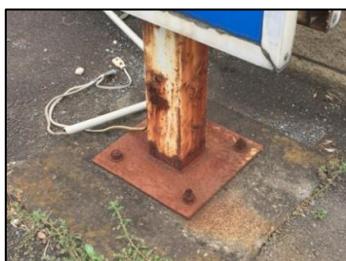
支柱、ベースプレート、アンカー共にさびが顕著な状態

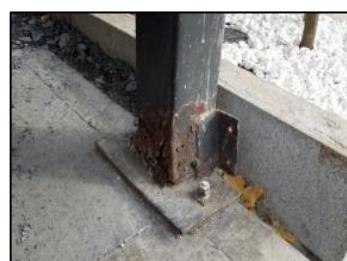
支柱根元の腐食が進行した状態

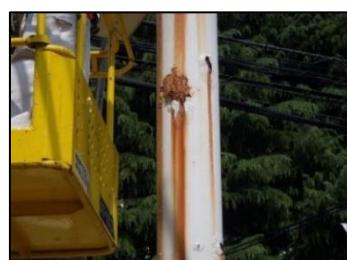
支柱の腐食が進行した状態

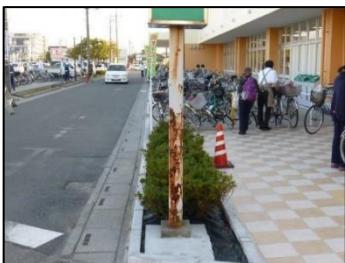
支柱の腐食が進行した状態

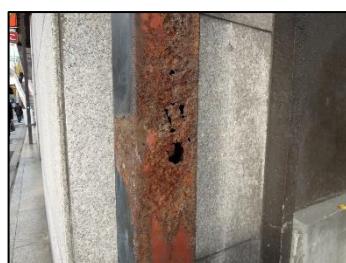
支柱の腐食が進行した状態

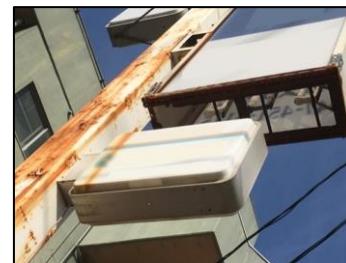
支柱にさびが発生した状態

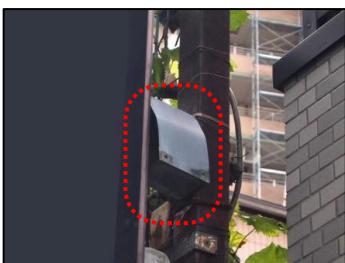
ブラケットカバーが外れかかった状態

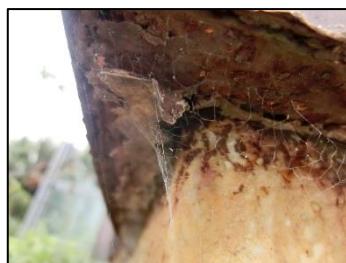
支柱・広告板接合部の腐食が進行した状態

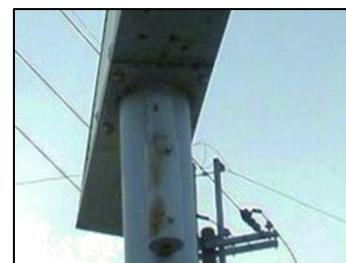
支柱・広告板接合部にさびが発生した状態

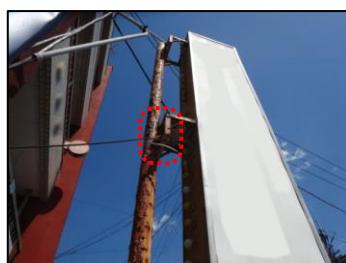
支柱・ブラケット接合部が腐食した状態

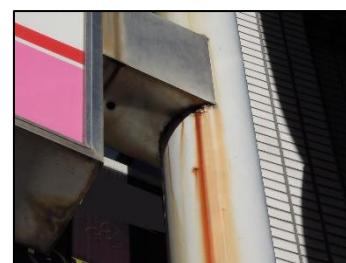
支柱・ブラケット接合部に汚ダレが見られる状態

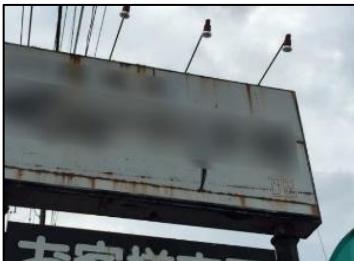
表示面の継ぎ目からさびが垂れた状態

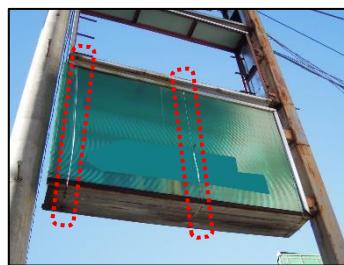
外れかかった表示面板を針金で固定した状態

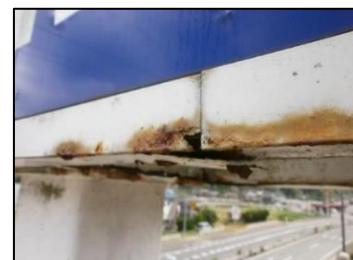
表示面板押さえのさびが進行した状態

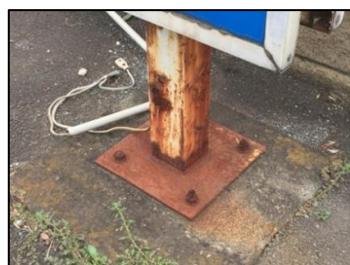
支柱根元の腐食、支柱と基礎部分・根巻きに生じた隙間、支柱ぐらつき

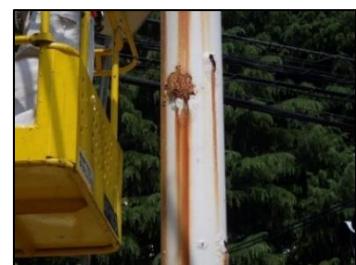
その他（支柱の腐食など）

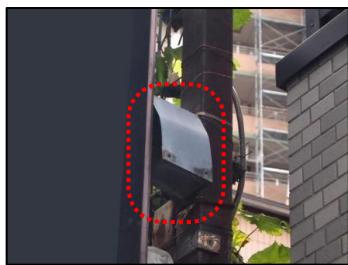
ブラケット・取付部の腐食  
(ブラケットカバー外れ)

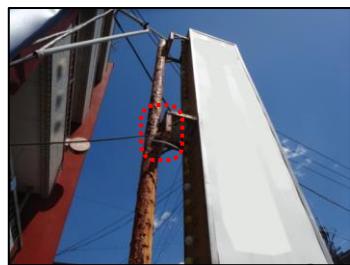
支柱・広告板接合部の腐食・隙間

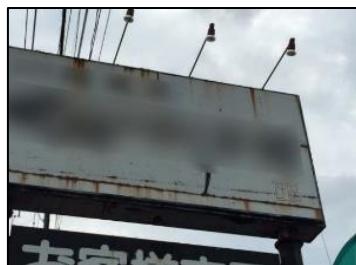
表示面板のひび、破損、変形  
(たわみ)、外れ、継ぎ目（隙間）

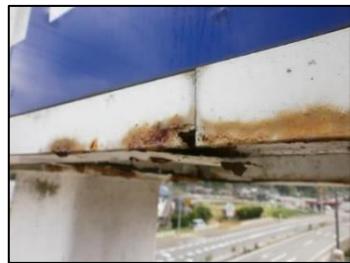
その他（塗装剥離、腐食など）

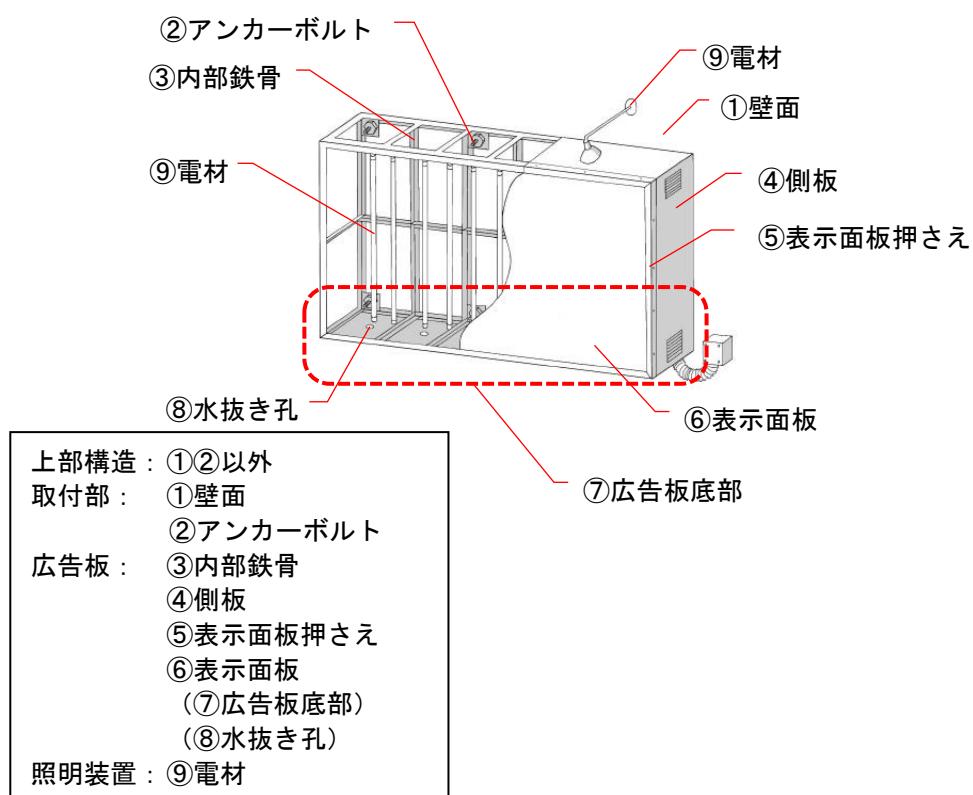
■壁面看板の各部の名称

※ 図は、一般的な構造を示したものであり、形状を特定するものではない。

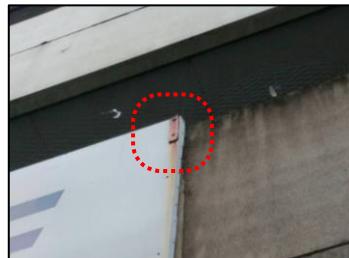
金具が劣化した状態

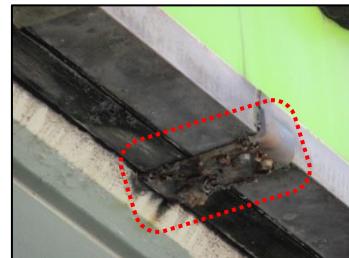
金具が劣化した状態

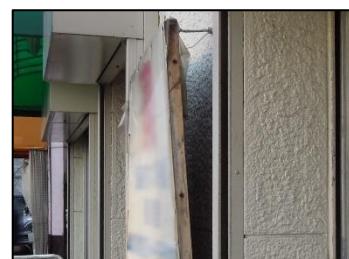
壁面との間に隙間が生じた状態

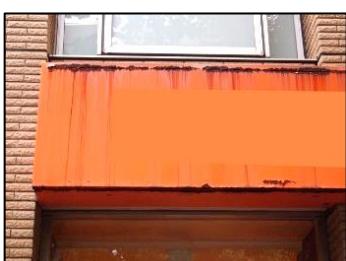
側板の腐食が進行した状態

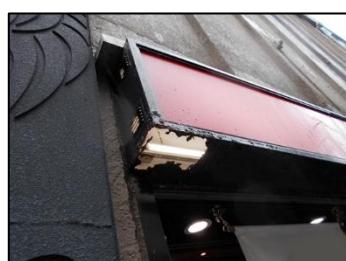
側板底面の腐食が進行した状態

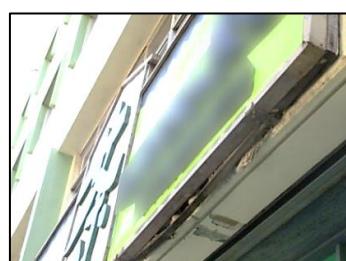
側板底面が破損した状態

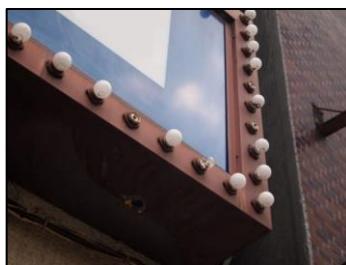
ランプ球が破損した状態

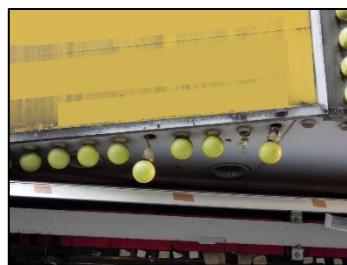
ソケットが垂れ下がった状態

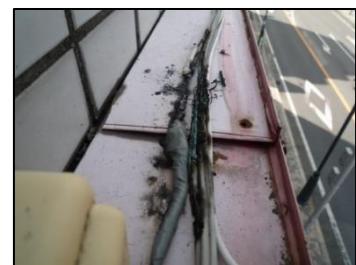
配線が劣化し、ショートした状態

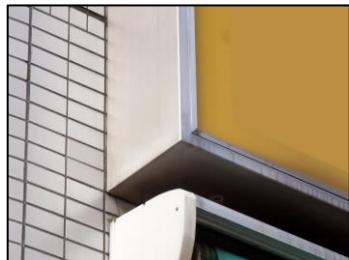
側板

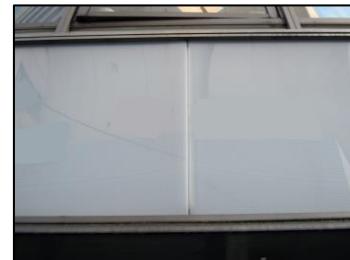
表示面板の継ぎ目

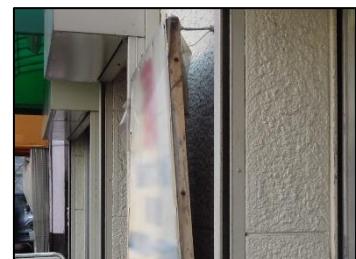
屋外広告物・壁面の隙間、壁面のひび、はらみ、浮き

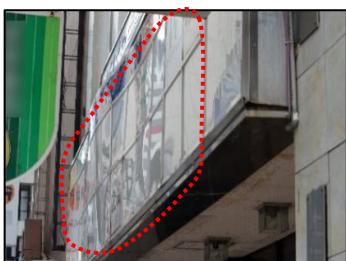
表示面板のひび、破損、変形(たわみ)、外れ、継ぎ目(隙間)

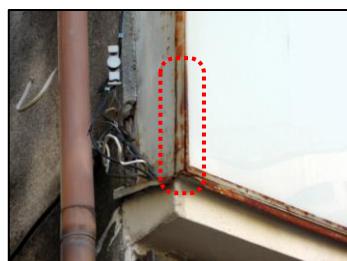
側板・表示面板押さえの変形(ゆがみ、隙間)

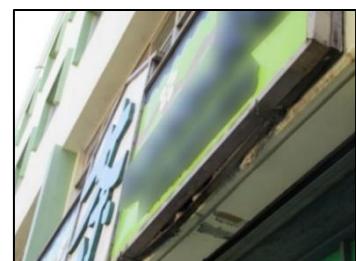
側板・表示面板押さえの腐食、破損・部材の欠落

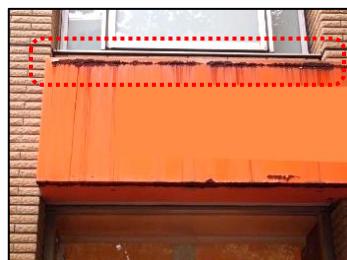
その他(塗装剥離、腐食など)

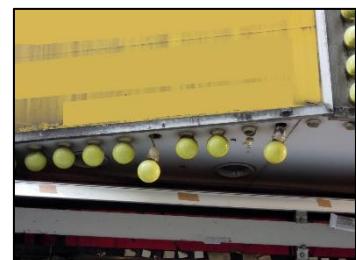
照明器具の傾き、外れ
