# (一)丸森梁川線 災害関連・復旧事業について(1/2)

大河原土木事務所

## 令和3年12月の進捗状況

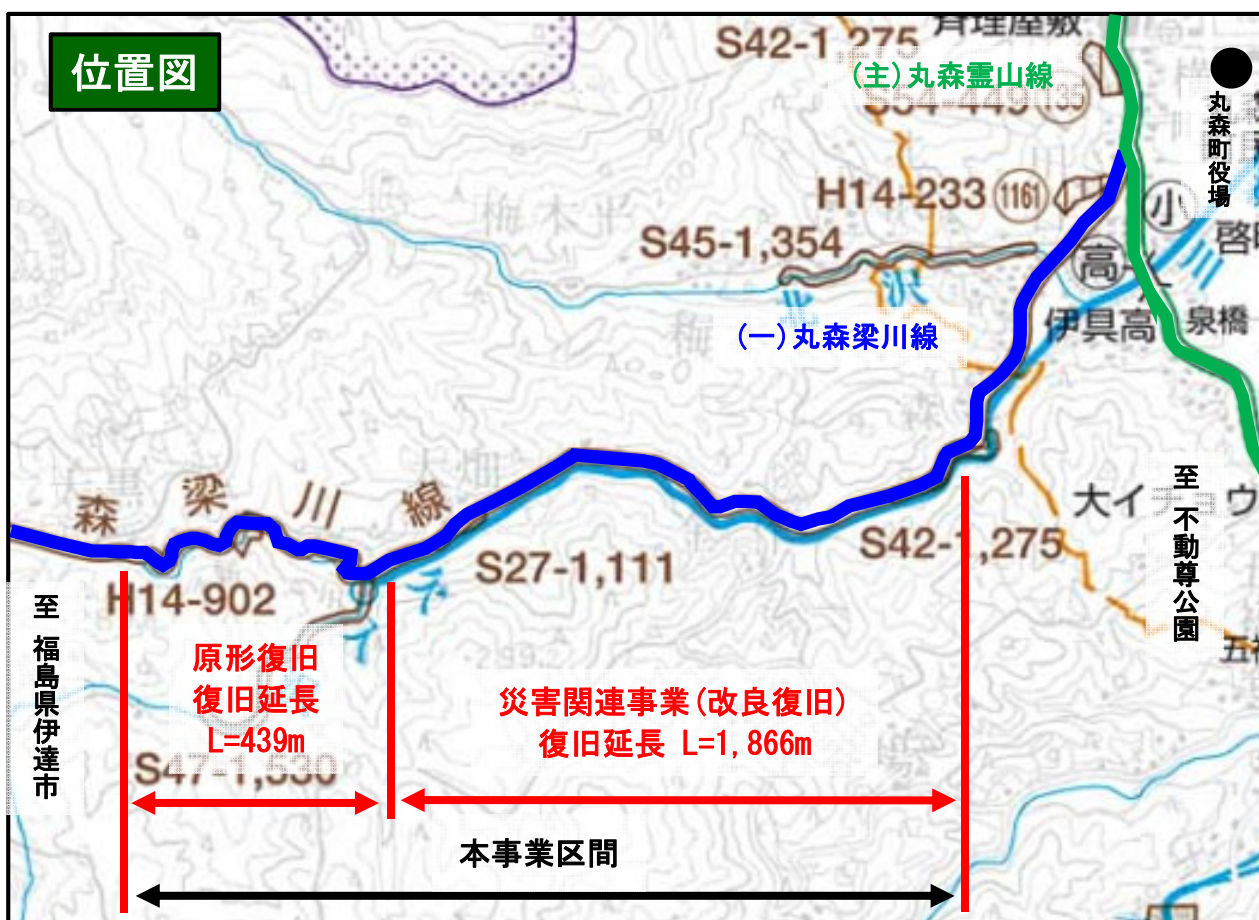
- ① 道路の法尻部の洗掘等による崩壊  
⇒ **法尻部をブロック積護岸で改良することで再度災害を防止**
- ② 山手法面の崩壊  
⇒ **法面を切土・植生により除去・保護することで再度災害を防止**
- ③ 山手側からの土砂流出による道路閉塞  
⇒ **道路拡幅により緊急車両等の通行帯を確保**

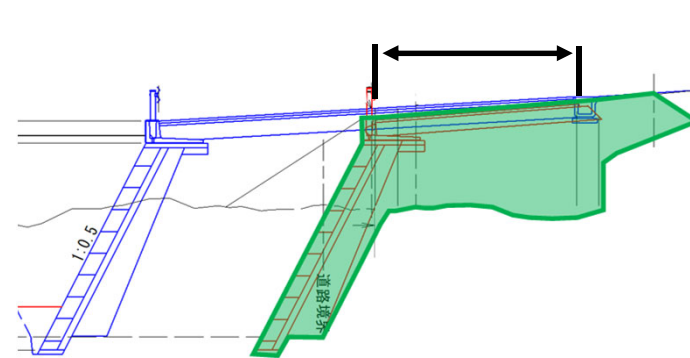
### 原形復旧の場合

- ・被災前の幅員で復旧するため、二車線未満での復旧箇所も存在

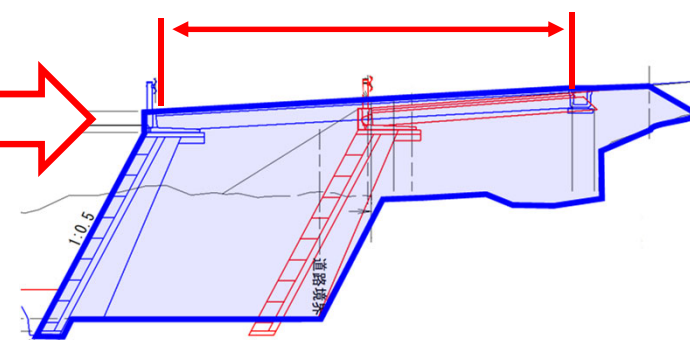
### 改良復旧の場合

- ・法尻部をブロック積護岸で改良
- ・道路幅員を二車線に改良

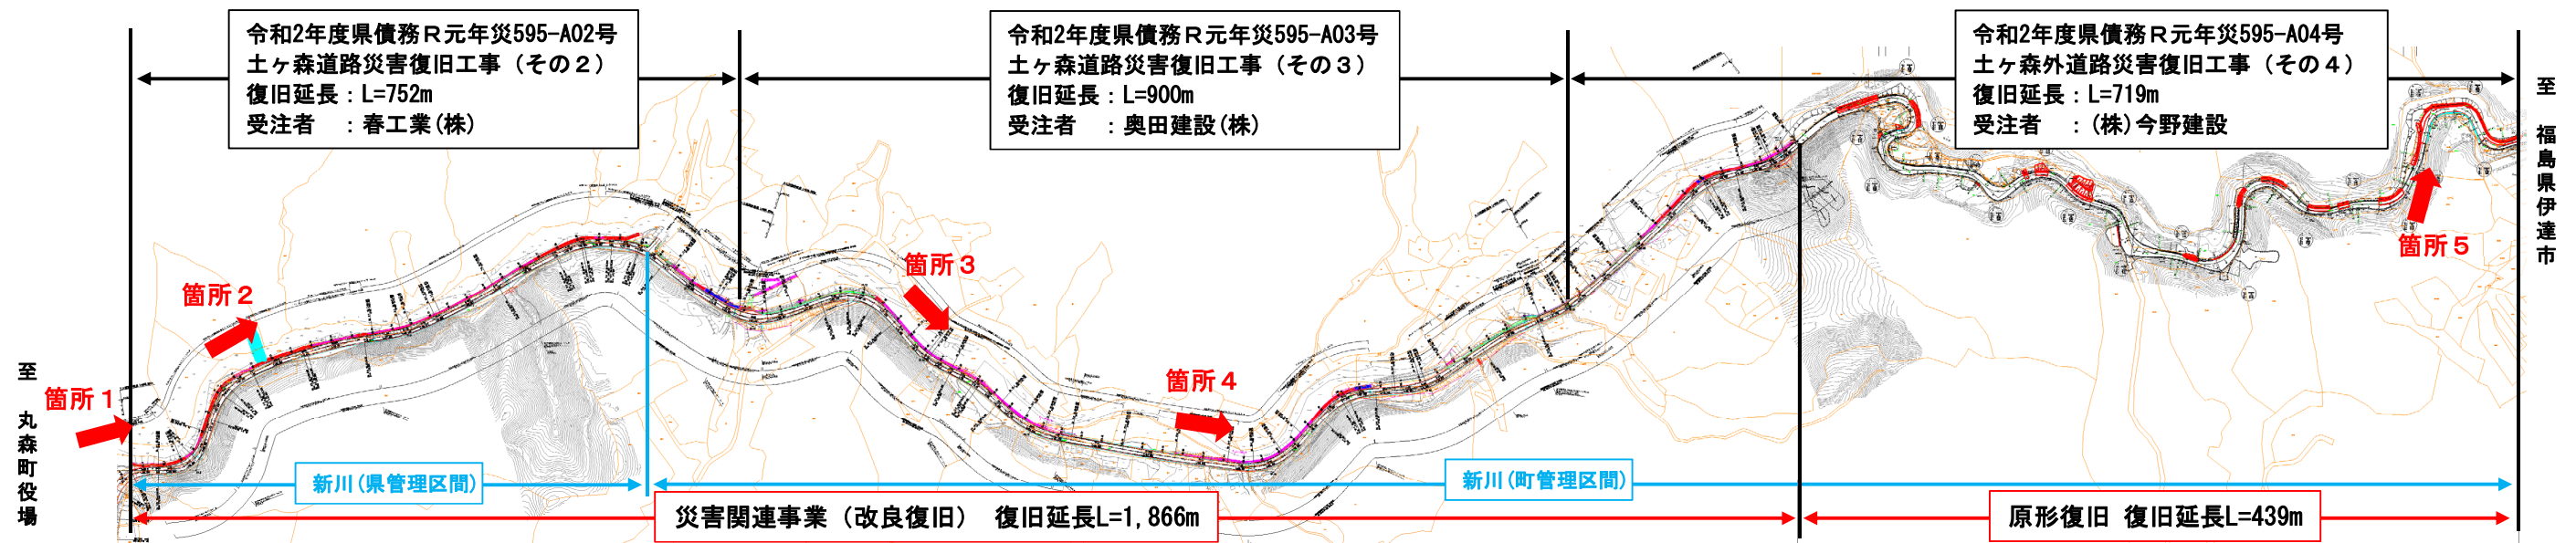
箇所1	箇所2	箇所3	箇所4	箇所5
被災状況					
応急工事の完了状況					
現在の進捗状況	ブロック積み作業 	床掘り作業 	ブロック積み作業 	床掘り作業 	ブロック積み作業
