土砂災害警戒区域等の指定の告示に係る図書(その1)

告示番号	宮城県告示第325号
告示年月日	平成31年3月29日

自然現象の種類	急傾斜地の崩壊
箇所番号	Ⅱ-自-2330(13821002330)
箇所名	小森
所在地	本吉郡南三陸町志津川字小森
調査機関	宮城県気仙沼土木事務所

危害のおそれのある土地、著しい危害のおそれのある土地の設定図

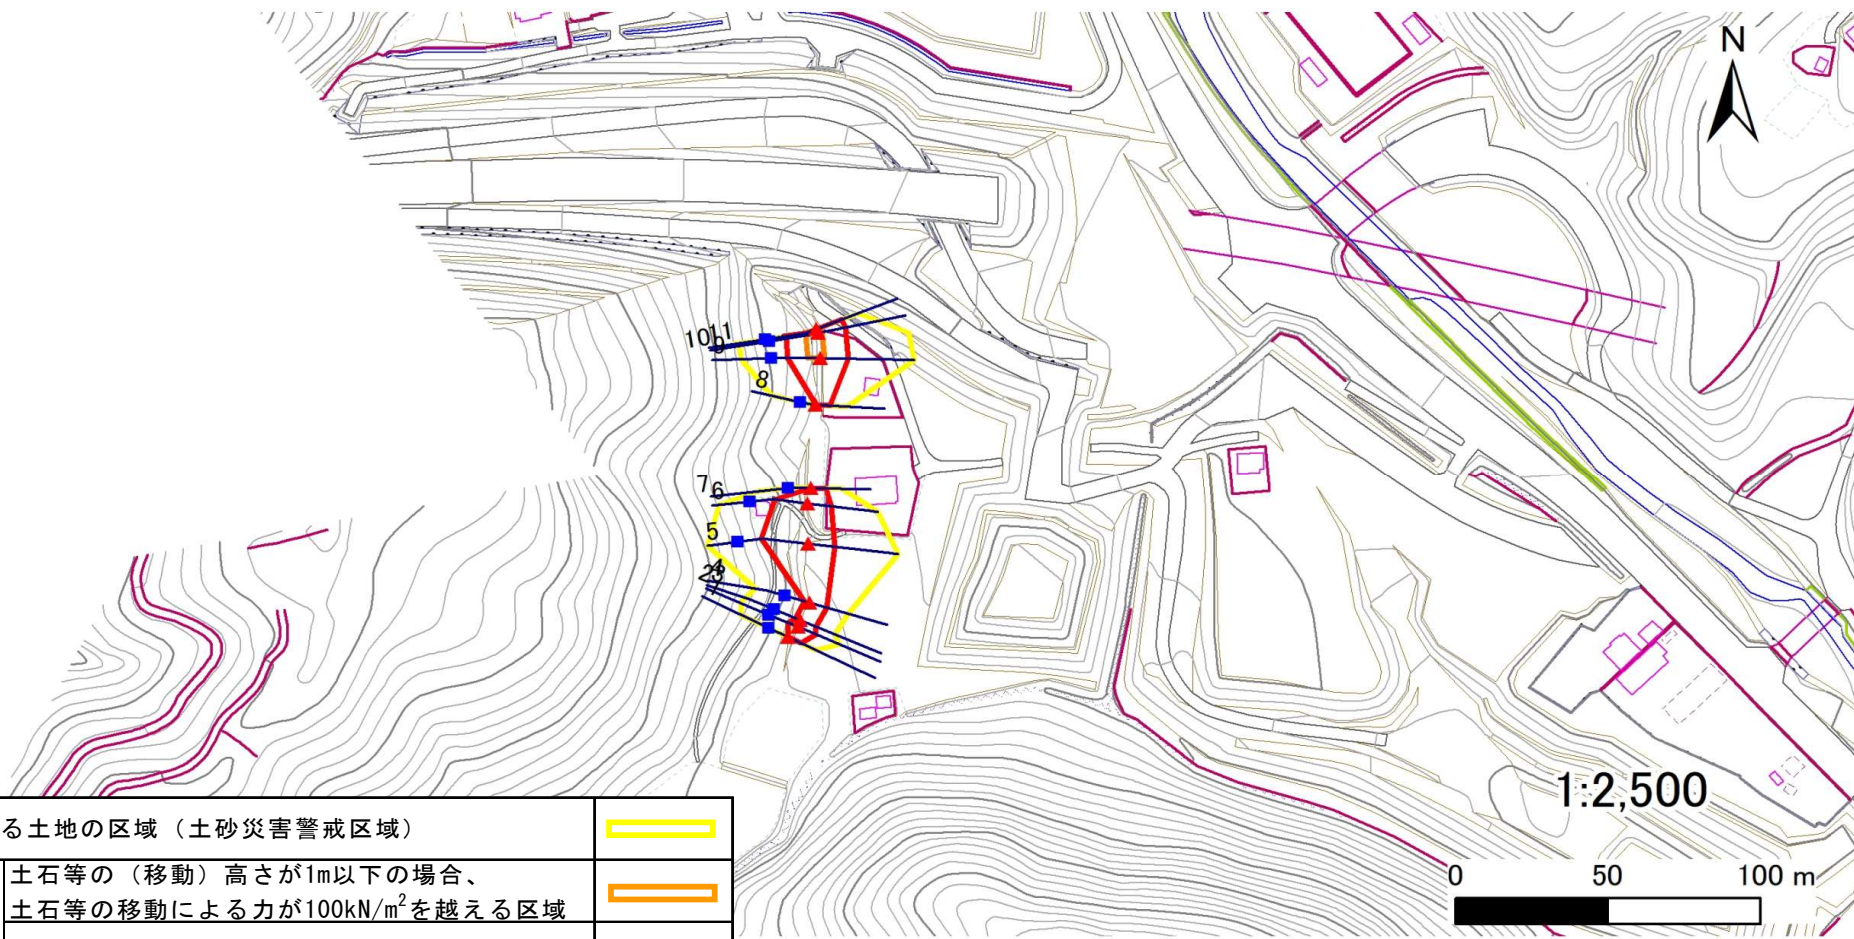
危害のおそれのある土地の区域 (土砂災害警戒区域)		
著しい危害のおそれのある土地の区域 (土砂災害特別警戒区域)	土石等の(移動)高さが1m以下の場合、 土石等の移動による力が100kN/m ² を越える区域	
	土石等の堆積の高さが3mを越える区域	
それ以外の区域
