女川原子力発電所 2 号機の安全性に  
関する検討会 説明資料

# 地震後の設備健全性確認

## <(1)炉内点検>

平成27年4月23日

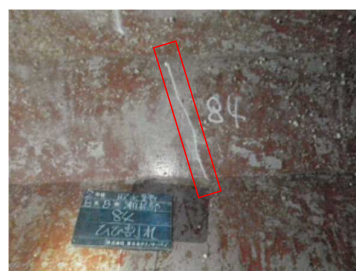
白線は、ひび割れ上にマーキングしたもの

- 屋外重要土木構築物に対する点検の結果, 耐震性に影響を与えるひび割れは確認されず, 異常はなかった。

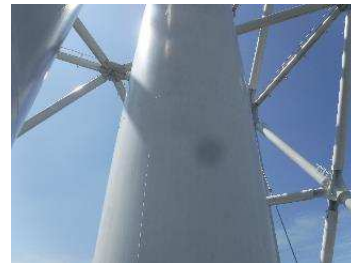
写真(部材)

- 排気筒に対する点検の結果, 部材, 接合部及び脚部に変形, 破断, ボルトの緩み等は確認されず, 異常はなかった。

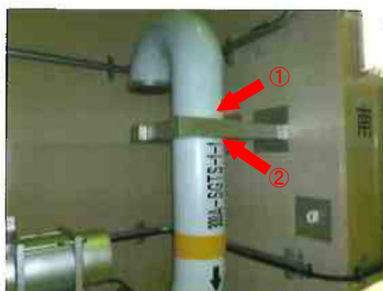
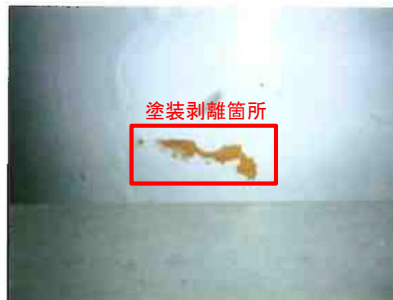
- 事象(配管と配管サポートの擦れによる塗装剥離)

外観目視点検を実施したところ、非常用ガス処理系統配管に配管サポートとの擦れによる塗装剥離を確認した。
- 所見

地震時の揺れにより、配管と配管サポートの擦れによる塗装剥離が発生したと考えられる。
- 対応内容

①の矢視  
(サポート斜め上から)

②の矢視  
(サポート斜め下から)

塗装剥離箇所に対して補修を実施した。
