平成27年9月関東・東北豪雨 による洪水被害について

一級河川北上川水系 出来川

宮城県土木部河川課

3. H27被災メカニズム

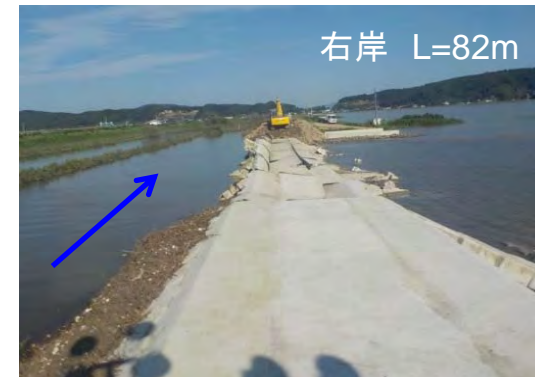
決壊状況

- 床上:調査中 床下:調査中
- 浸水面積 : 約120ha
- 決壊による
- 浸水被害は調査中
- 応急復旧:岩ズリ、大型土のう
- 着手:9/11 完了:9/19
