石巻東部浄化センターの復旧状況

被災から2年が経過し、現在まで復旧した状況についてお知らせします。

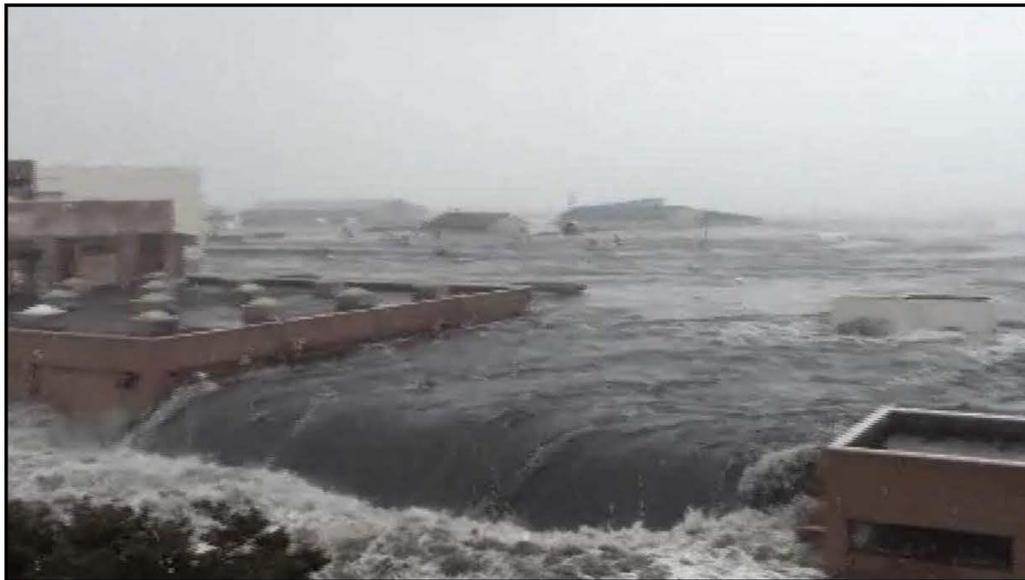
石巻東部浄化センターを襲う6mの津波（日和大橋から撮影）

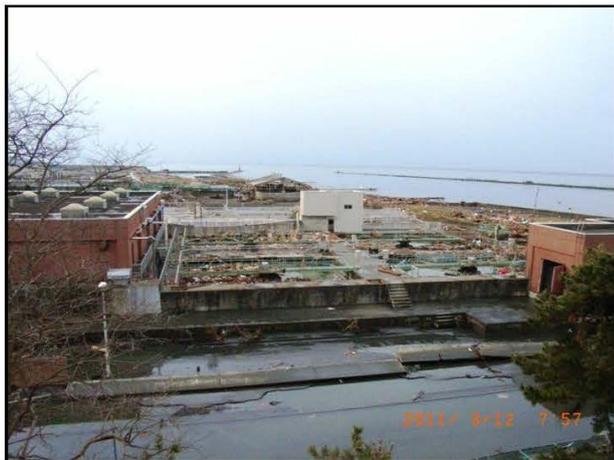
石巻東部浄化センター全景（1・2系最終沈殿池）

被災状況（H23.3.12撮影）

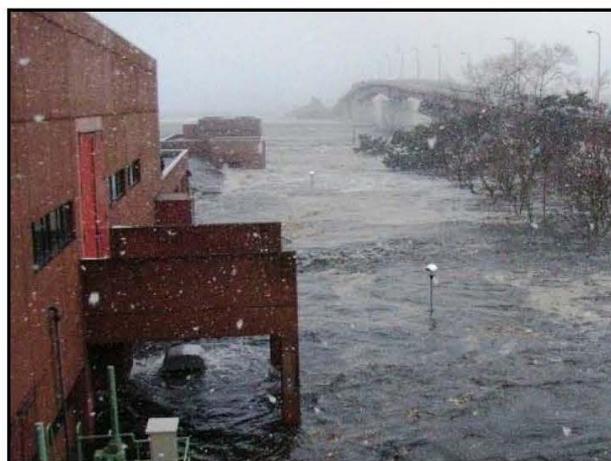
石巻東部浄化センターを襲う6mの津波（中央管理棟から撮影）

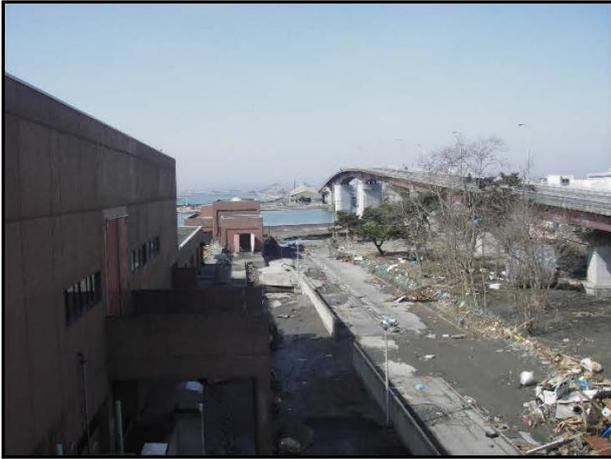
石巻東部浄化センター全景 (1・2系水処理施設脇)

被災状況 (H23.3.14 撮影)

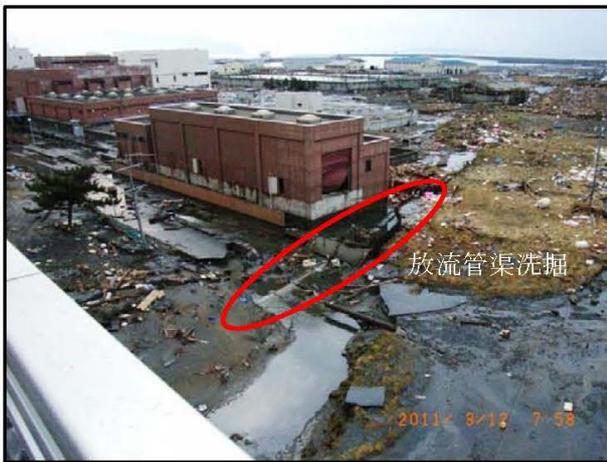
石巻東部浄化センター全景 (放流施設)

被災状況 (H23.3.12 撮影)

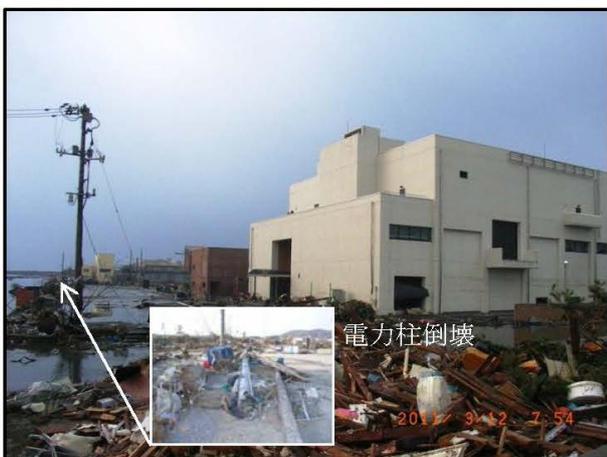
石巻東部浄化センター中央管理棟前

被災状況 (H23.3.12 撮影)

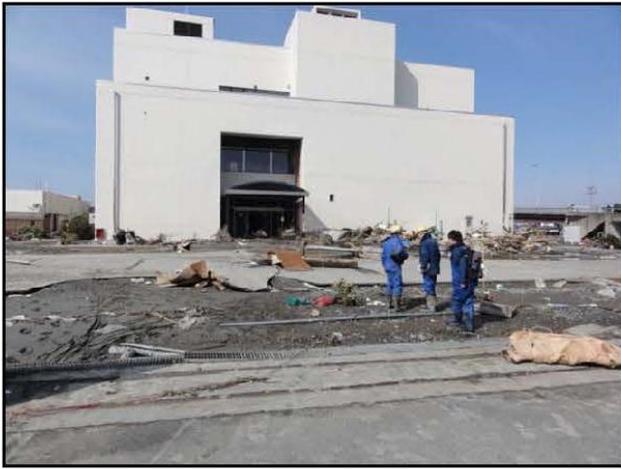
石巻東部浄化センター中央管理棟前

被災状況（H23.3.14撮影）

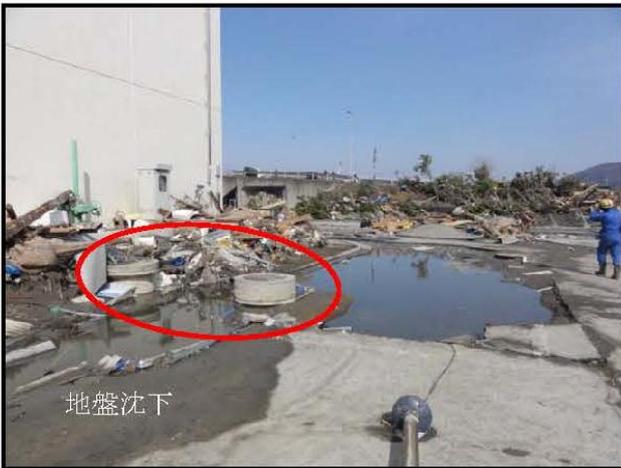
石巻東部浄化センター中央管理棟前

被災状況（H23.3.14撮影）

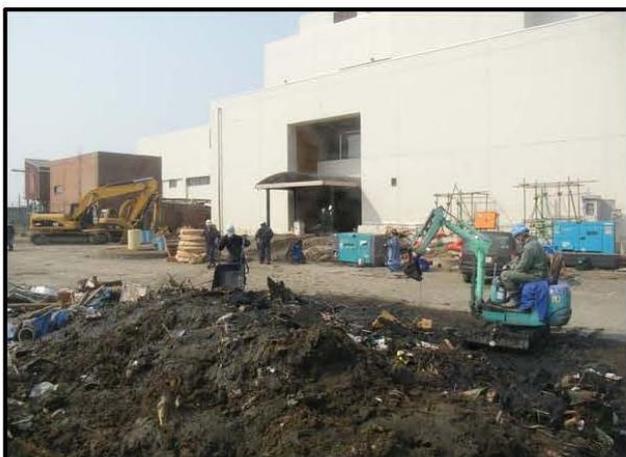
石巻東部浄化センター中央管理棟前

被災状況（室内瓦礫人力撤去状況）

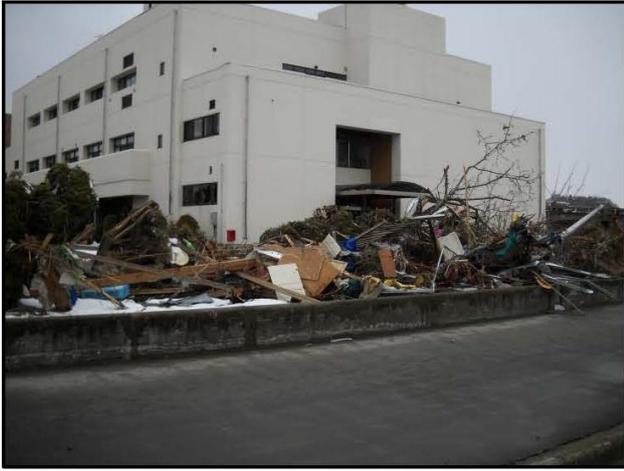
石巻東部浄化センター中央管理棟前

被災状況

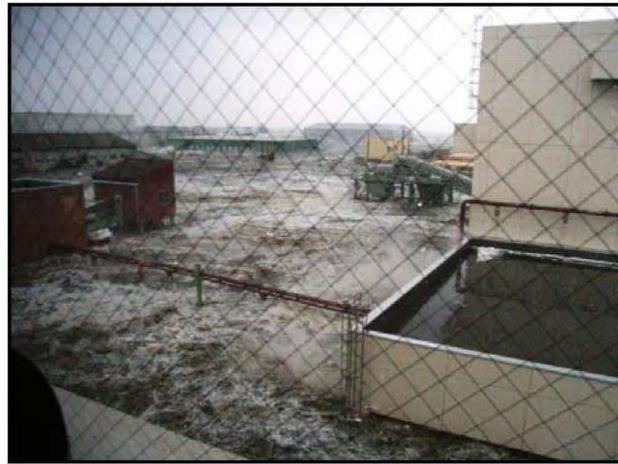
石巻東部浄化センターを襲う6mの津波（中央管理棟から撮影）

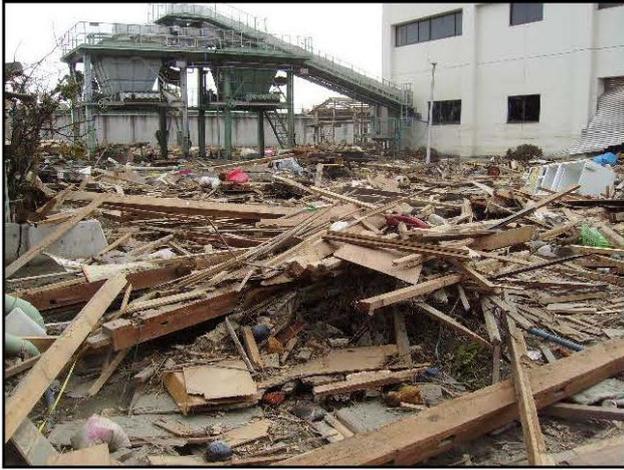
石巻東部浄化センター汚泥処理施設

被災状況 (H23.3.22 撮影)

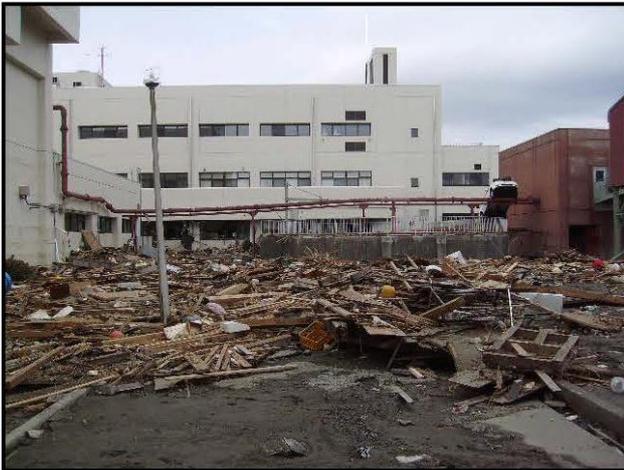
石巻東部浄化センター汚泥処理施設

被災状況 (H23.3.22 撮影)

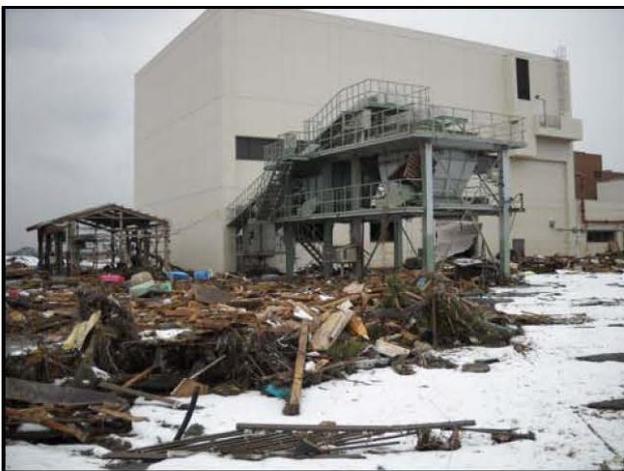
石巻東部浄化センター汚泥処理施設

被災状況 (H23.3.17 撮影)

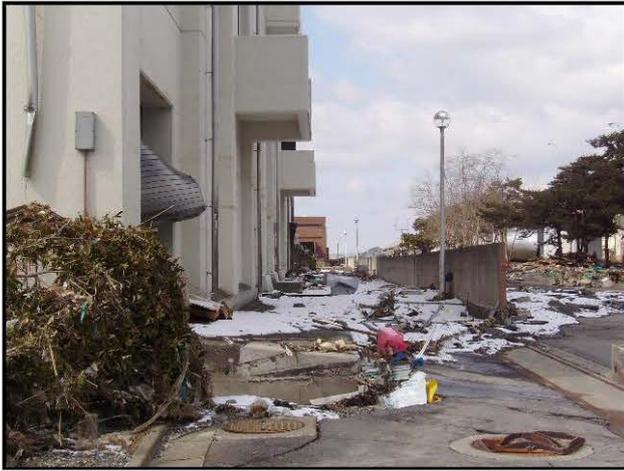
石巻東部浄化センター中央管理棟脇

被災状況 (H23.3.18 撮影)

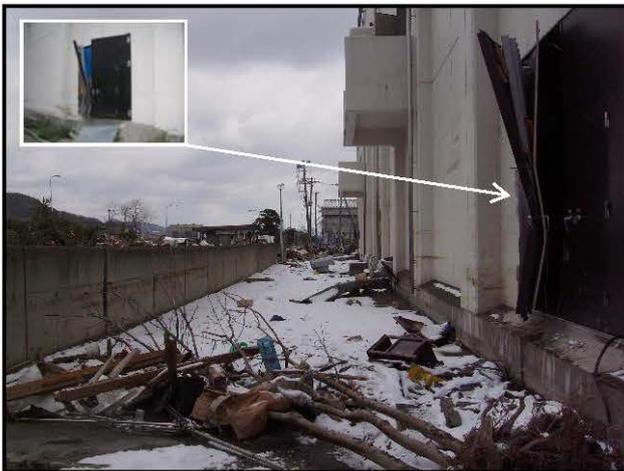
石巻東部浄化センター中央管理棟脇

被災状況 (H23.3.18 撮影)

主ポンプモーター室の搬入扉を防水扉へ変更

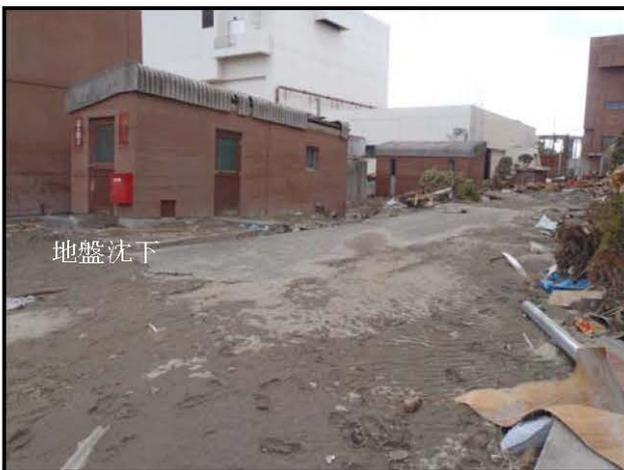
石巻東部浄化センター場内施設

被災状況 (H23.3.24 撮影)

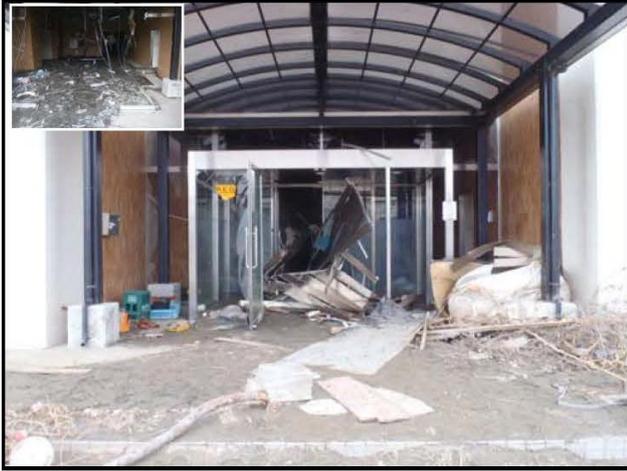
石巻東部浄化センター中央管理棟 (玄関入口)

被災状況 (H23.3.24 撮影)

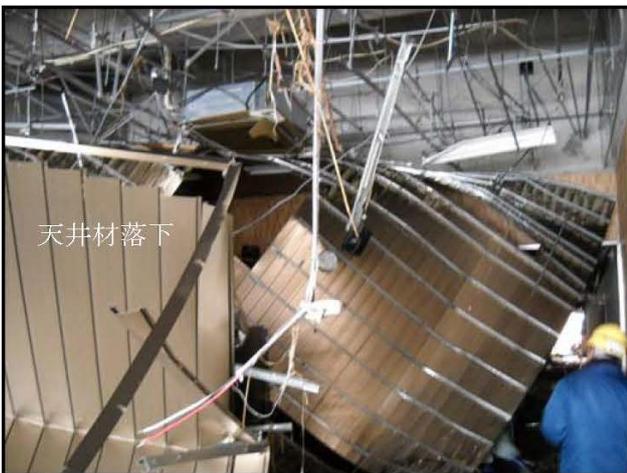
石巻東部浄化センター中央管理棟 (玄関ホール)

被災状況 (H23.3.17 撮影)

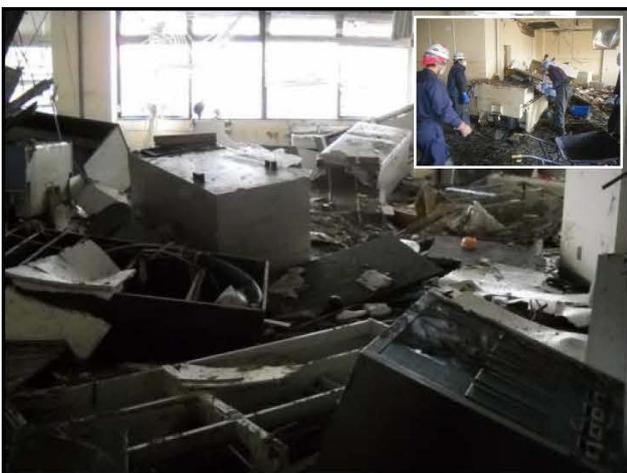
石巻東部浄化センター中央管理棟 (理化学分析室)

被災状況 (H23.3.17 撮影)

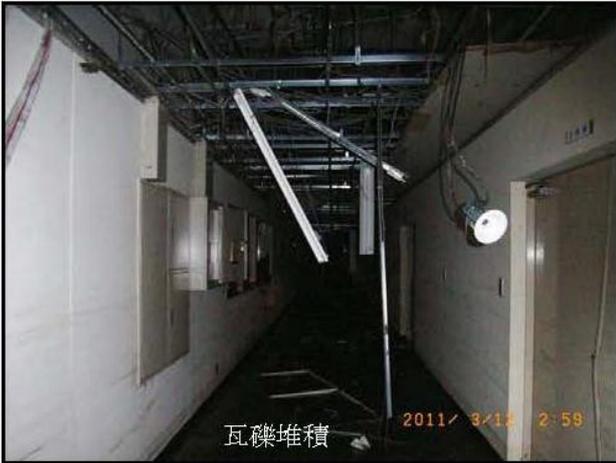
瓦礫堆積

被災状況 (H23.3.12 撮影)

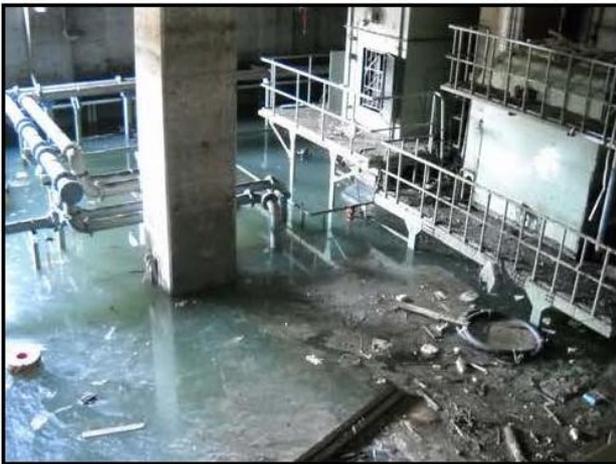
石巻東部浄化センター中央管理棟 (1階廊下)

被災状況 (H23.3.17 撮影)

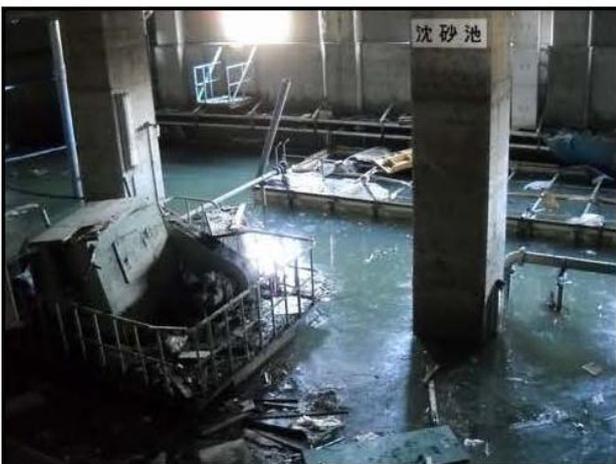
石巻東部浄化センター中央管理棟地下2階 (沈砂池)

被災状況 (H23.3.17 撮影)

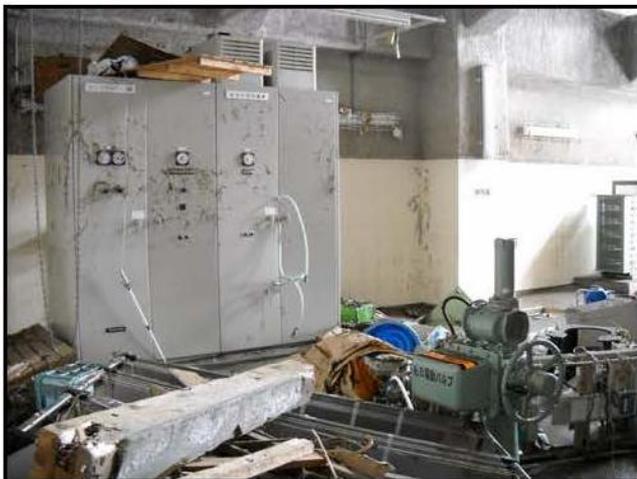
石巻東部浄化センター中央管理棟1階 (主ポンプモーター室)

被災状況 (H23.3.17 撮影)

復旧状況 (インバータ盤を2階電気室へ設置)

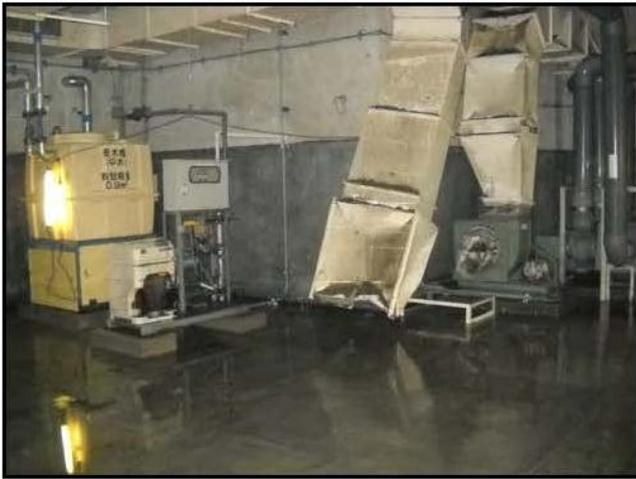
石巻東部浄化センター中央管理棟1階 (主ポンプモーター室)

被災状況 (H23.5.26 撮影)

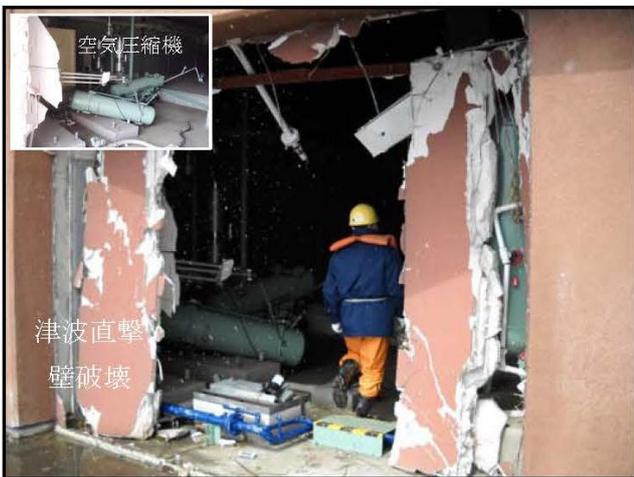
石巻東部浄化センター水処理施設

被災状況 (H23.3.17 撮影)

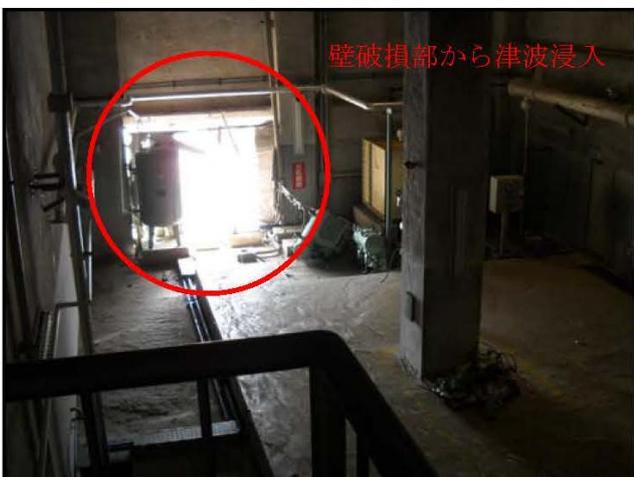
石巻東部浄化センター1・2系水処理施設 (純酸素発生装置室)

被災状況 (H23.3.17 撮影)

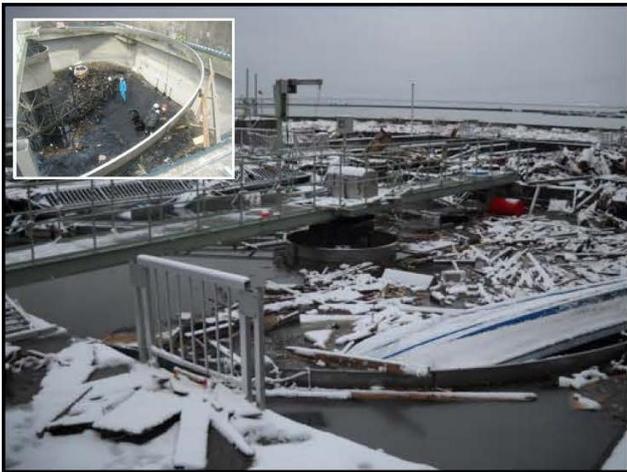
石巻東部浄化センター1・2系水処理施設 (最終沈殿池)

被災状況 (H23.3.17 撮影)

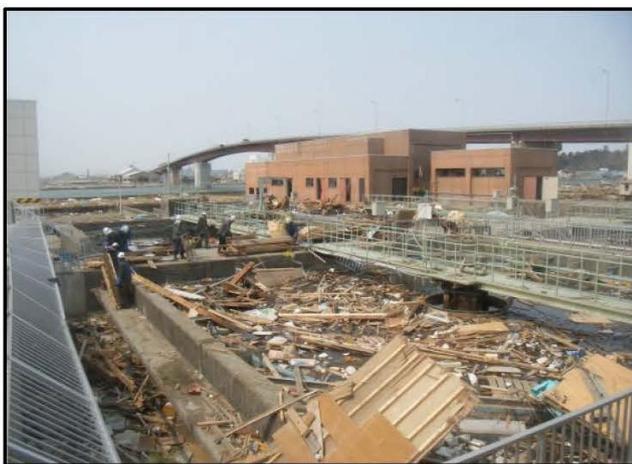
石巻東部浄化センター1・2系水処理施設 (最終沈殿池)

被災状況 (人力集積清掃作業)

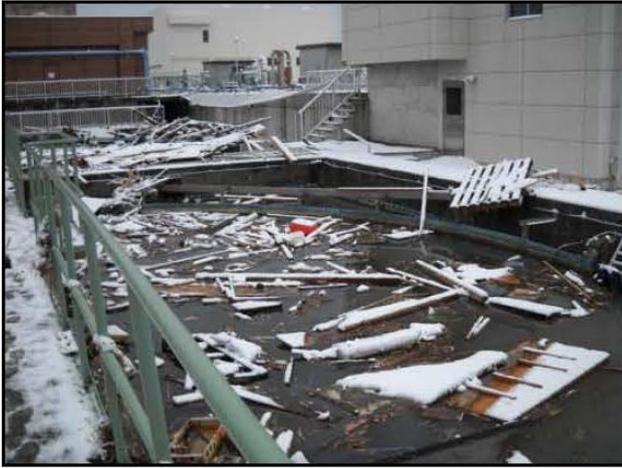
石巻東部浄化センター1・2系水処理施設 (最終沈殿池)

被災状況 (H23.3.17 撮影)

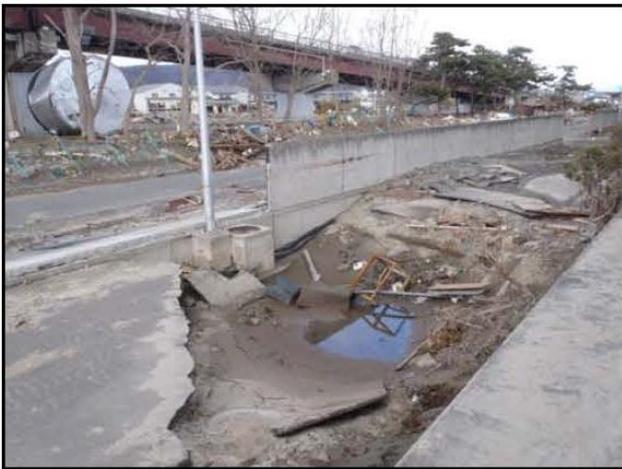
石巻東部浄化センター 1・2系水処理施設 (最終沈殿池)

被災状況

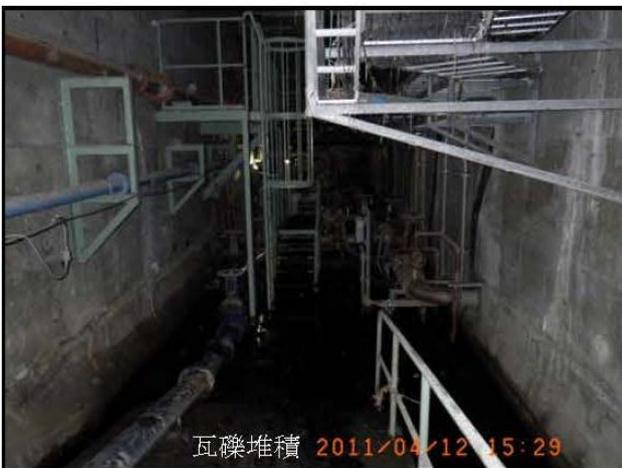
石巻東部浄化センター場内 (1・2系最終沈殿池脇)

被災状況 (H23.4.12 撮影)

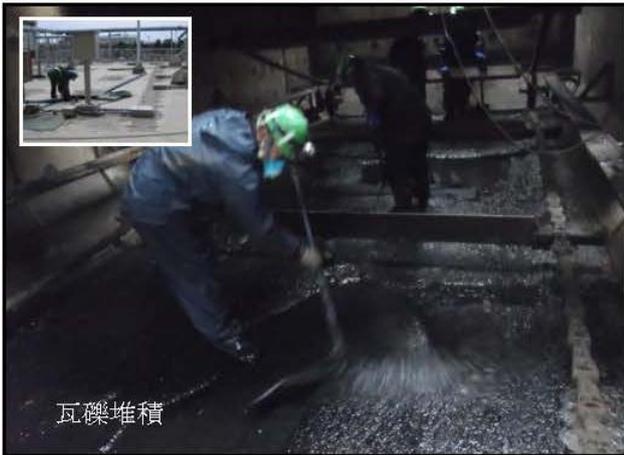
石巻東部浄化センター 1・2系水処理施設地下1階 (管廊：最終沈殿池)

被災状況（瓦礫等浸入）

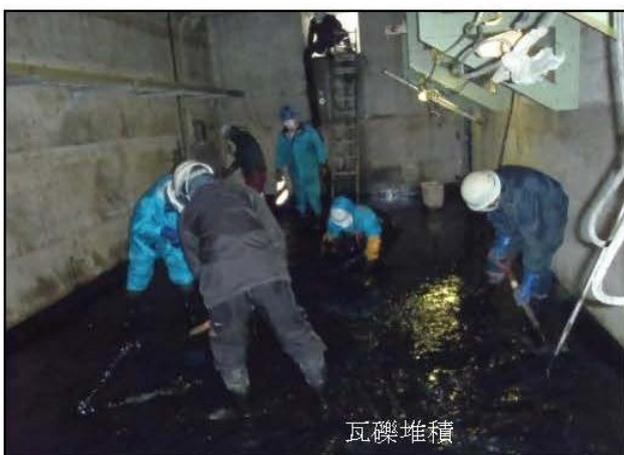
石巻東部浄化センター3系水処理施設（反応タンク）

被災状況（瓦礫等浸入）

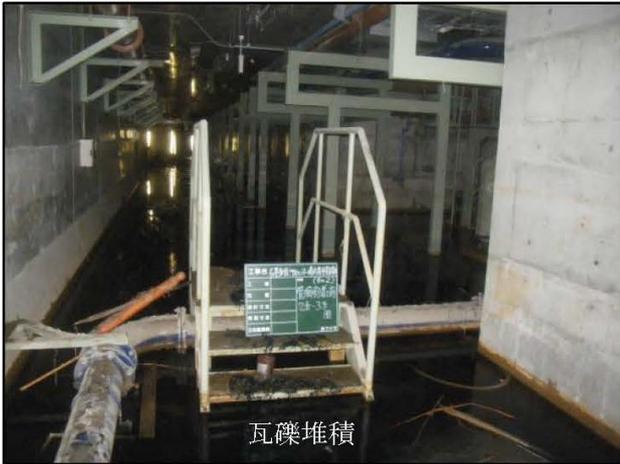
石巻東部浄化センター3系水処理施設地下1階（管廊：反応タンク）

瓦礫堆積

被災状況（瓦礫等浸入）

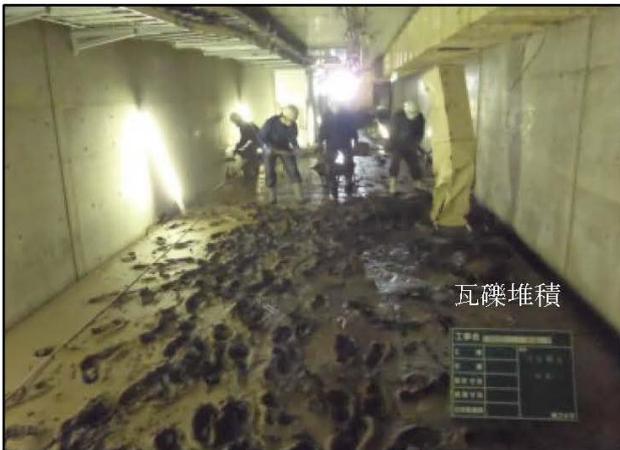
石巻東部浄化センター3系水処理施設地下1階（管廊：反応タンク）

瓦礫堆積

被災状況（瓦礫等浸入）

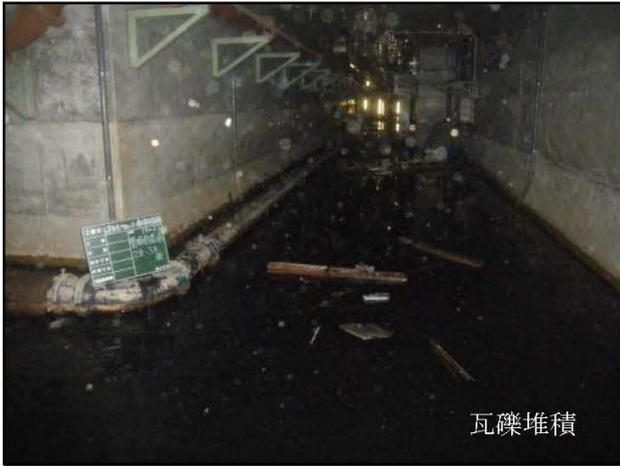
石巻東部浄化センター3系水処理施設（最終沈殿池）

瓦礫堆積

被災状況（瓦礫等浸入）

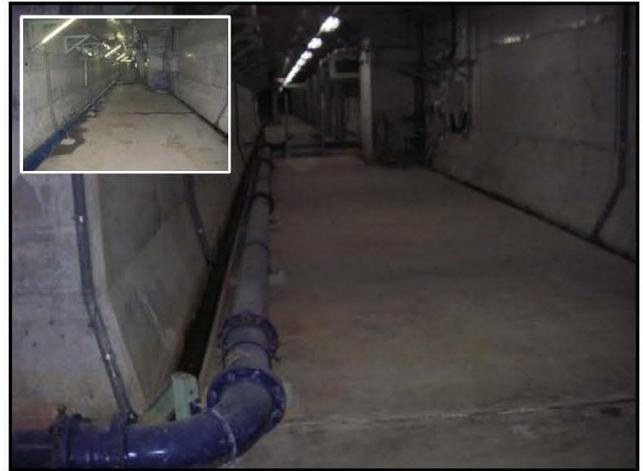
石巻東部浄化センター3系水処理施設地下1階（管廊：最終沈殿池）

復旧状況（瓦礫撤去・照明器具）

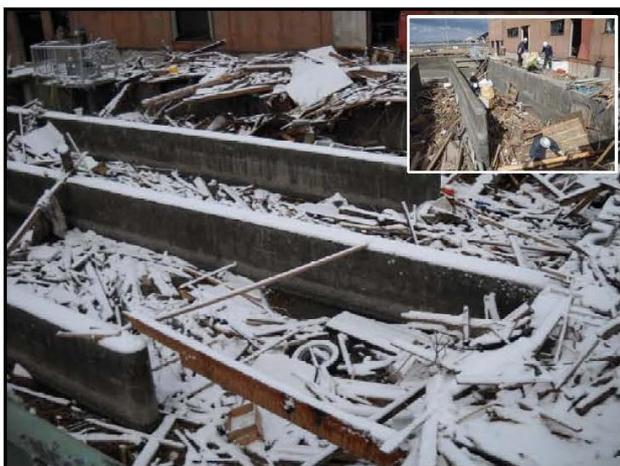
石巻東部浄化センター塩素混和池

被災状況（H23.3.17撮影）

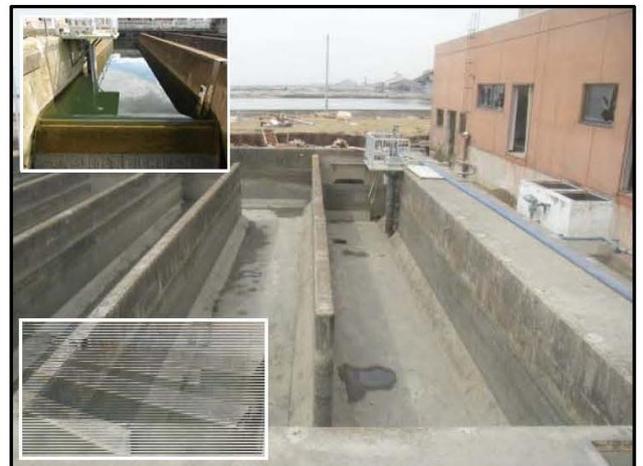
復旧状況（瓦礫撤去・水質測定装置）

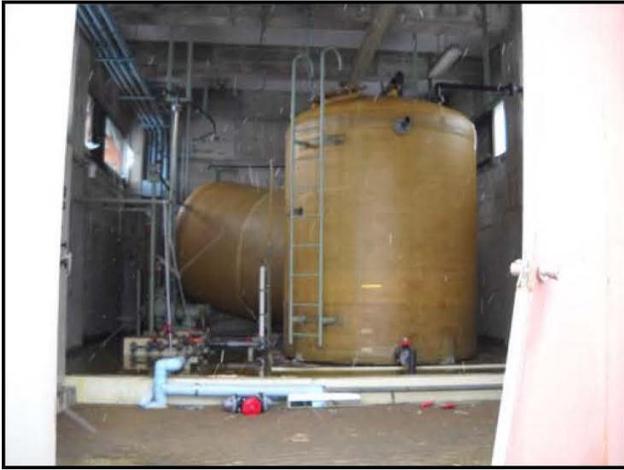
石巻東部浄化センター塩素注入器室

被災状況 (H23.3.17 撮影)

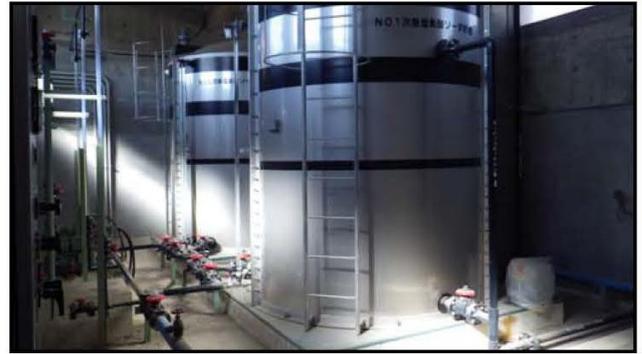
復旧状況 (次亜塩素酸ソーダ貯留タンク・注入ポンプ)

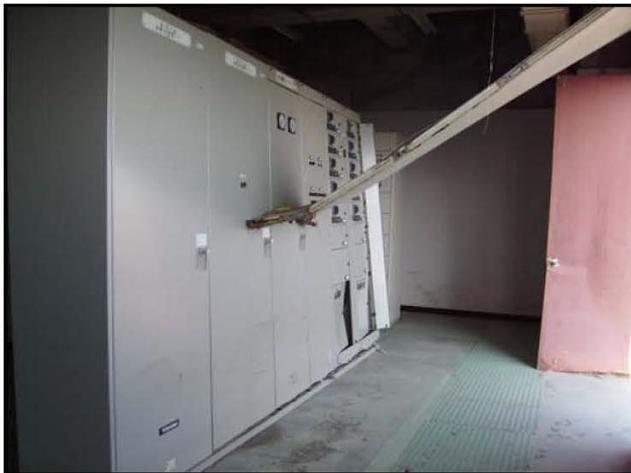
石巻東部浄化センター砂ろ過棟電気室

被災状況 (H23.4.12 撮影)

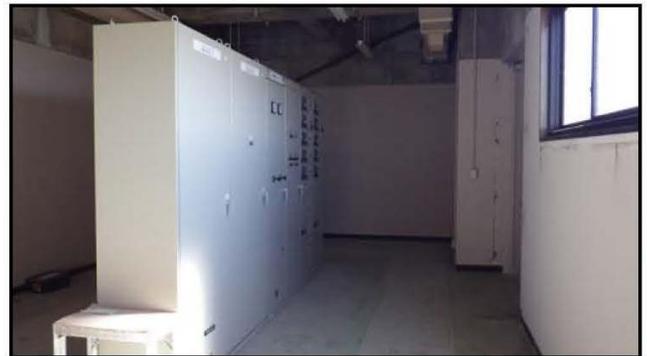
復旧状況 (連動制御盤・コントロールセンタ・扉)

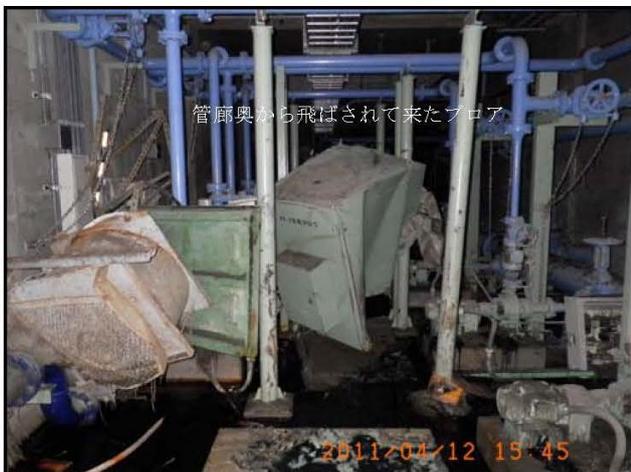
石巻東部浄化センター砂ろ過施設地下1階 (管廊)

被災状況 (H23.4.12 撮影)

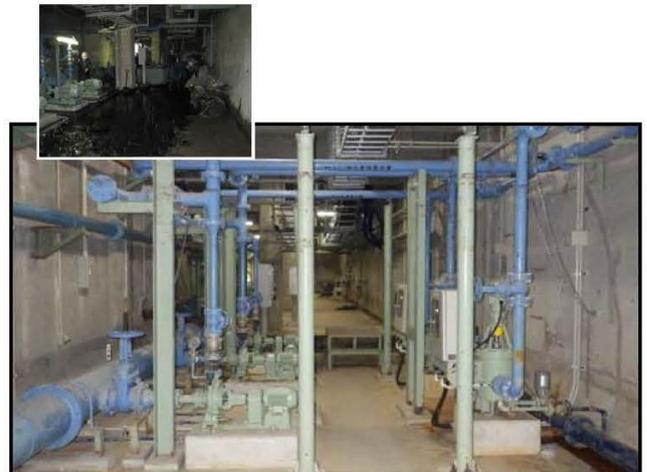
復旧状況 (瓦礫撤去・各種ポンプ)

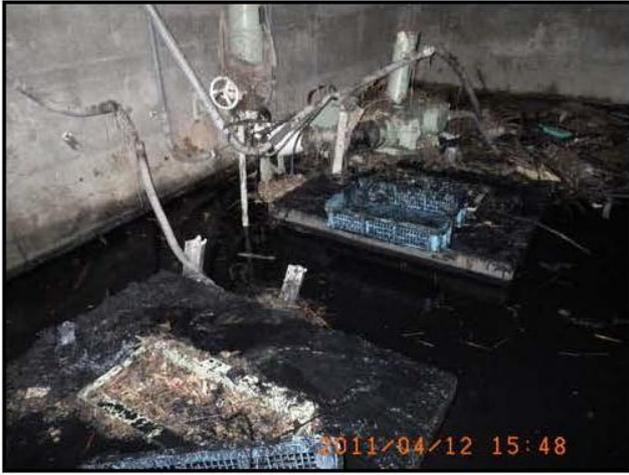
石巻東部浄化センター砂ろ過施設地下1階 (管廊)

被災状況 (H23.4.12 撮影)

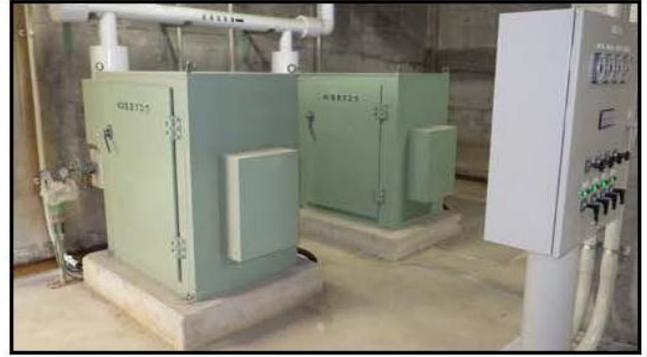
復旧状況 (瓦礫撤去・空洗ブロー・現場盤)

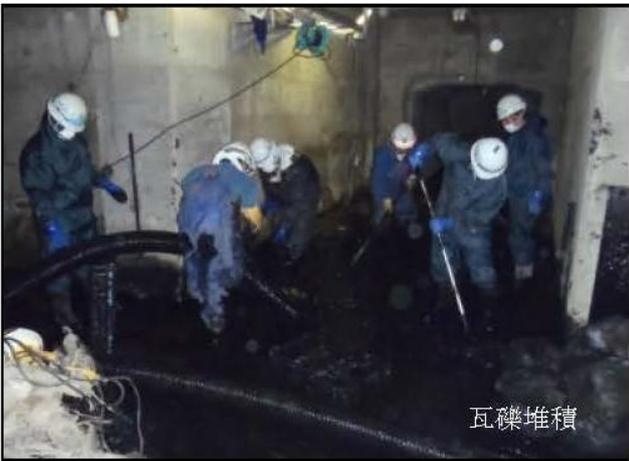
石巻東部浄化センター砂ろ過施設地下1階 (管廊)

被災状況 (瓦礫等浸入)

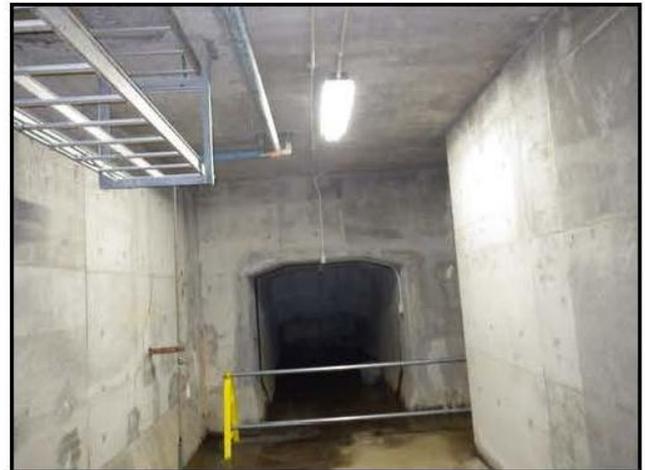
復旧状況 (瓦礫撤去・照明器具)

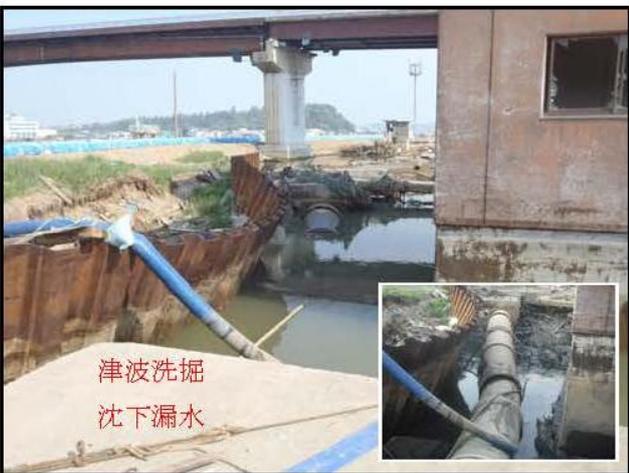
石巻東部浄化センター放流施設

被災状況 (H23.5.20 撮影)

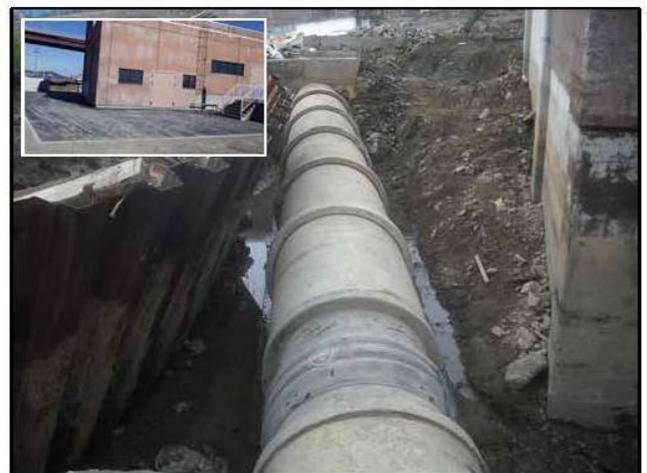
復旧状況 (放流管渠・舗装)

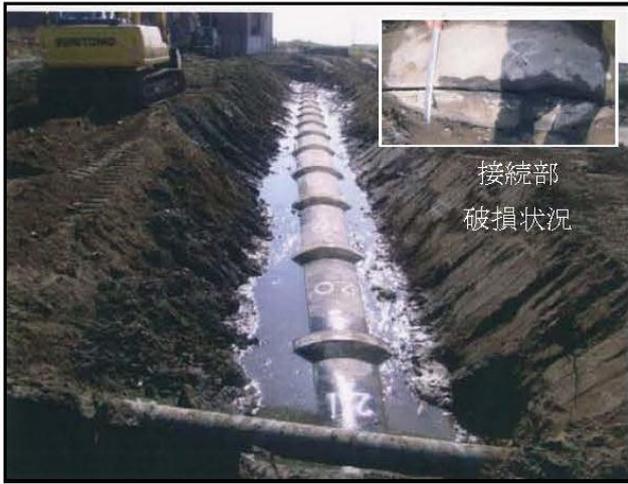
石巻東部浄化センター放流管渠

被災状況（破損状況調査）

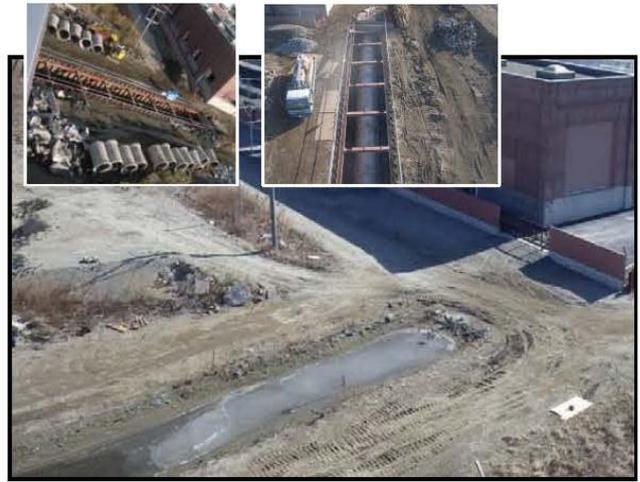
復旧状況（放流管渠）

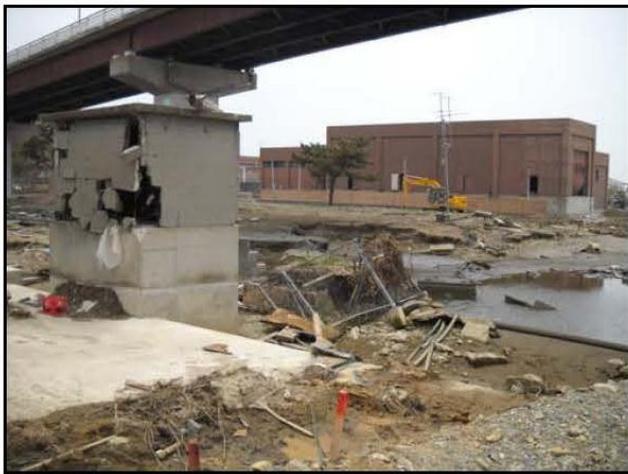
石巻東部浄化センター放流施設（中間ゲート室）

被災状況

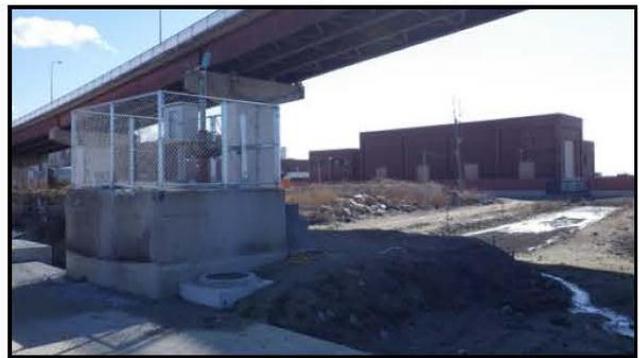
復旧状況（フェンス）

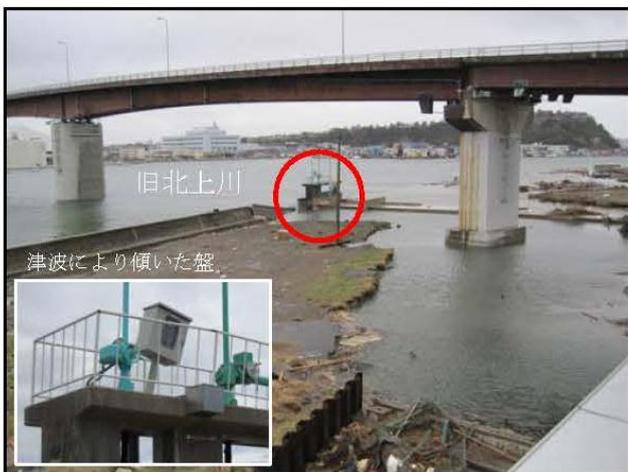
石巻東部浄化センター放流施設

被災状況（H23.4.19）

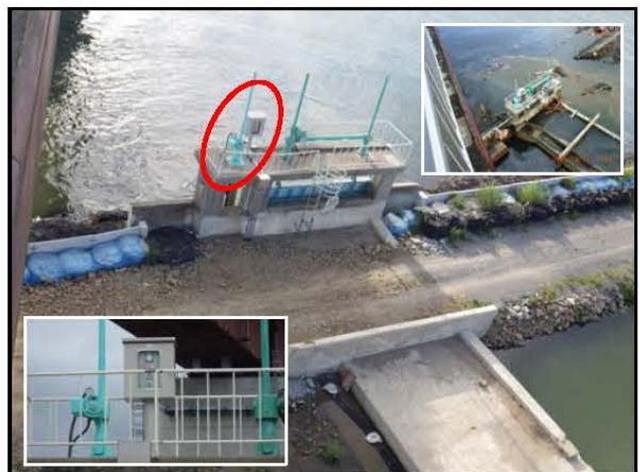
復旧状況（放流ゲート用現場盤）

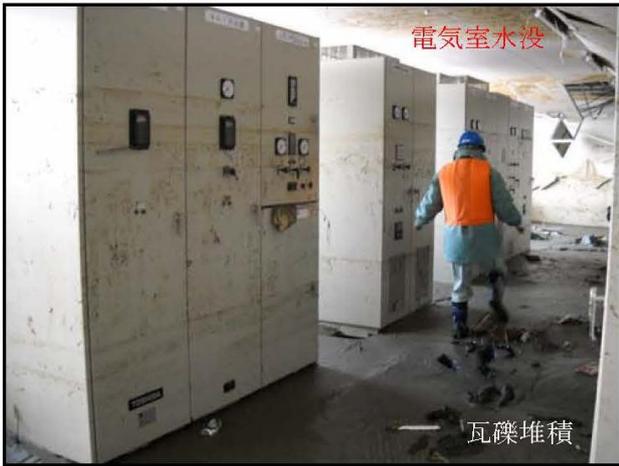
石巻東部浄化センター脱水機棟1階 (旧電気室)

被災状況 (H23.3.17 撮影)

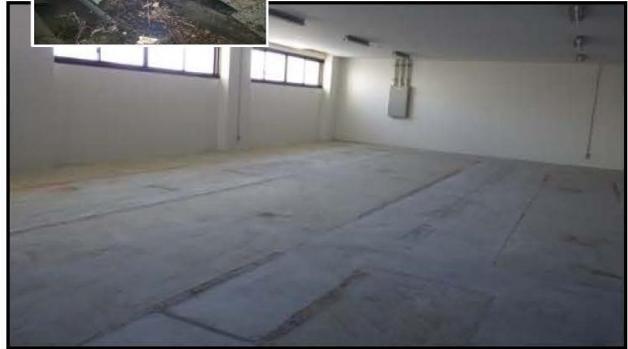
復旧状況 (瓦礫撤去・電気室を2階へ移設)

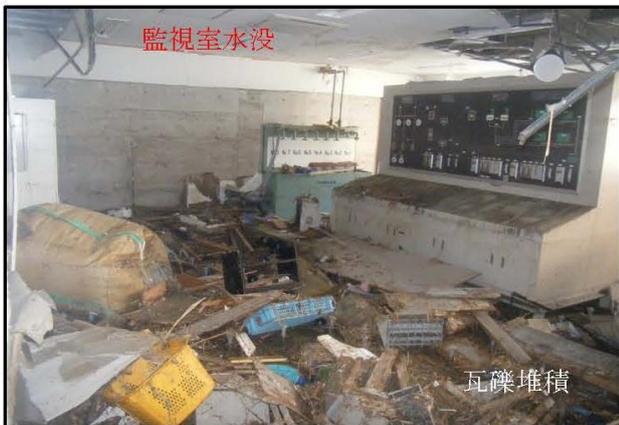
石巻東部浄化センター脱水機棟1階 (旧監視室)

被災状況 (H23.3.17 撮影)

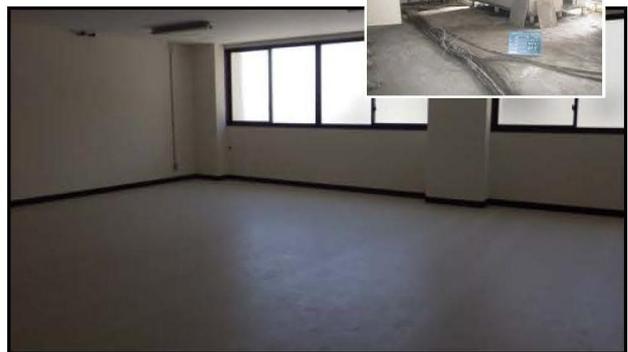
復旧状況 (瓦礫撤去・監視室を2階へ移設)

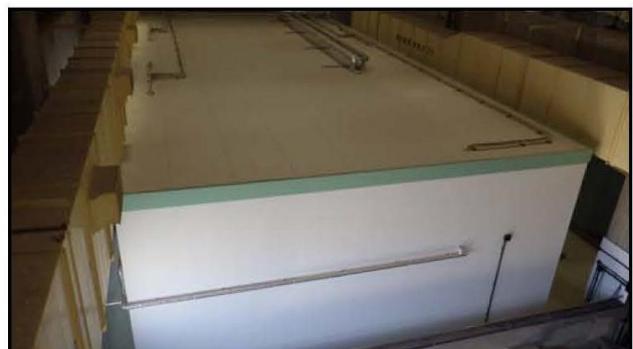
石巻東部浄化センター脱水機棟2階 (電気室・監視室)

復旧状況 (電気室・監視室を2階へ新設)

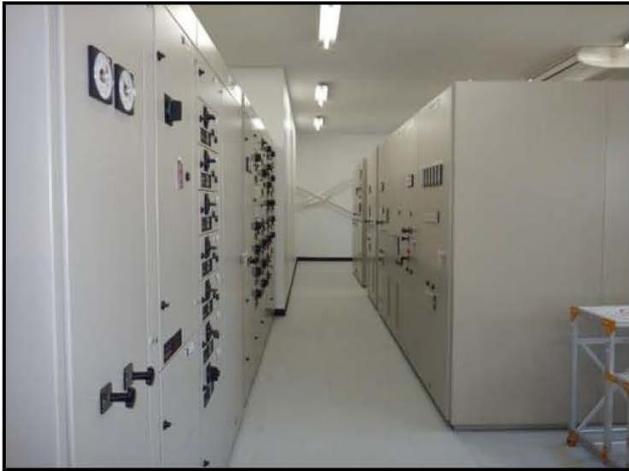
石巻東部浄化センター脱水機棟 2階（電気室・監視室）

配電盤等（電気室内）

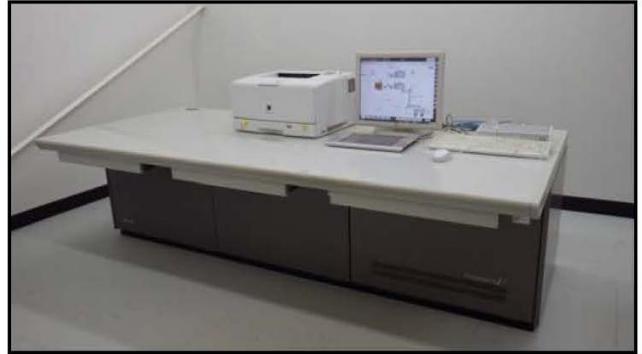
監視装置（監視室内）

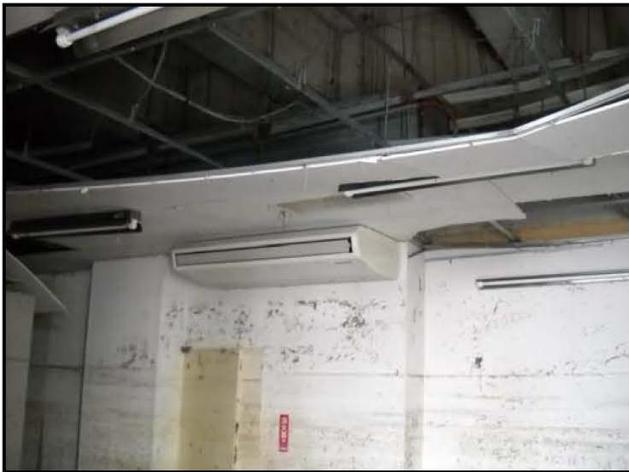
石巻東部浄化センター脱水機棟 1・2階（旧電気室・新電気室）

被災状況（H23.3.17 撮影）

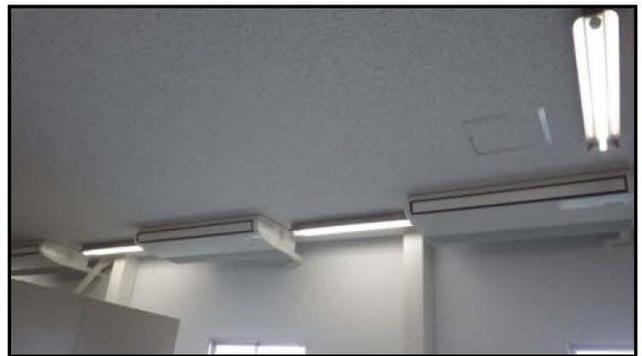
復旧状況（空調機）

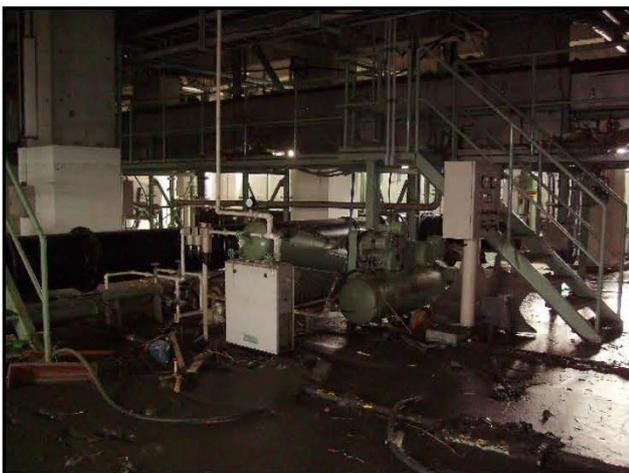
石巻東部浄化センター脱水機棟 1階（コンベアー室）

被災状況（H23.3.22 撮影）

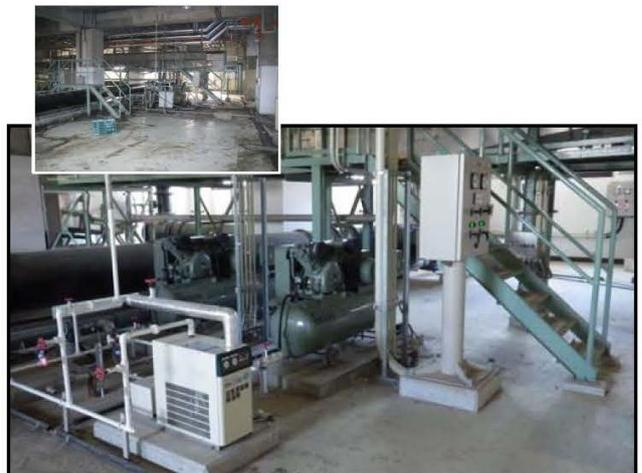
復旧状況（瓦礫撤去・空気圧縮機・ベルトコンベア）

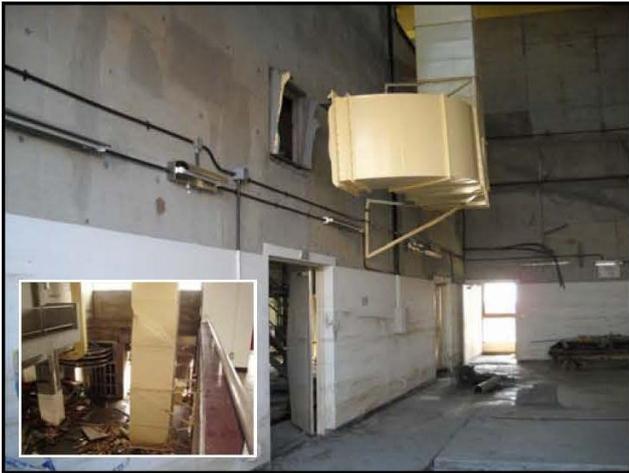
石巻東部浄化センター脱水機棟1階（搬入室）

被災状況

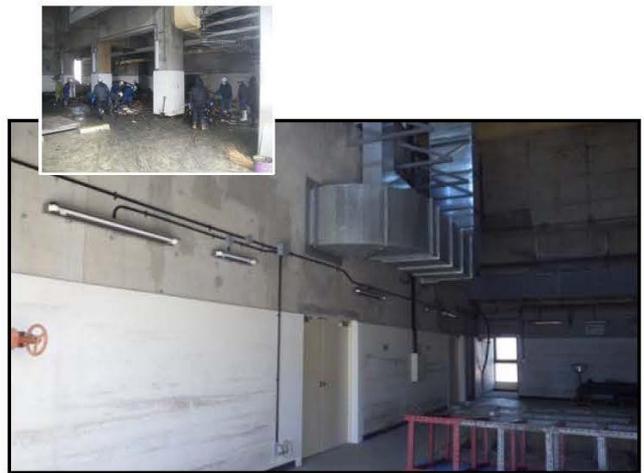
復旧状況（瓦礫撤去・換気ダクト・照明器具）

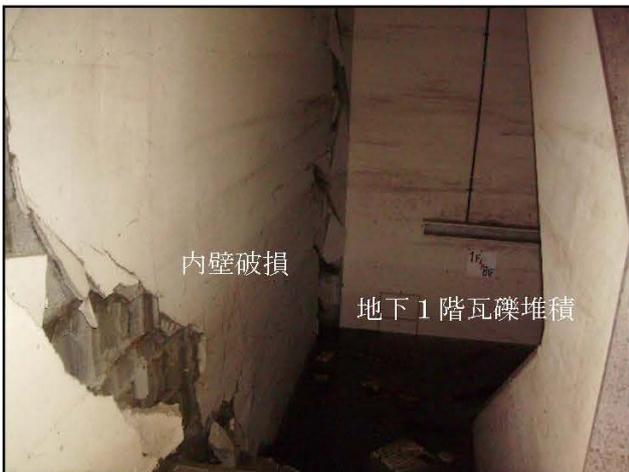
石巻東部浄化センター脱水機棟1階（階段室）

被災状況 (H23.3.22 撮影)

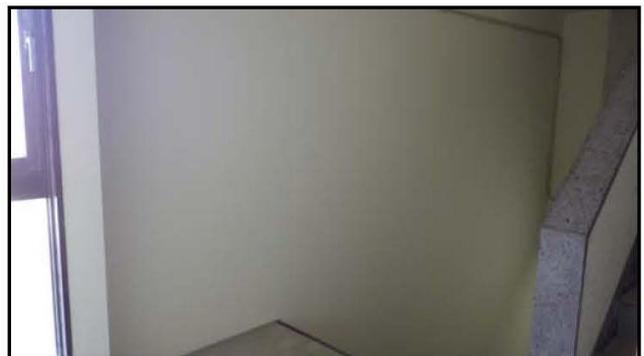
復旧状況（内壁）

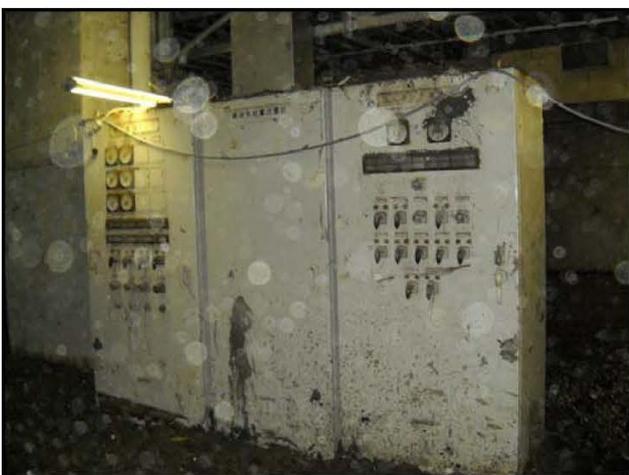
石巻東部浄化センター脱水機棟地下1階（ポンプ室）

被災状況

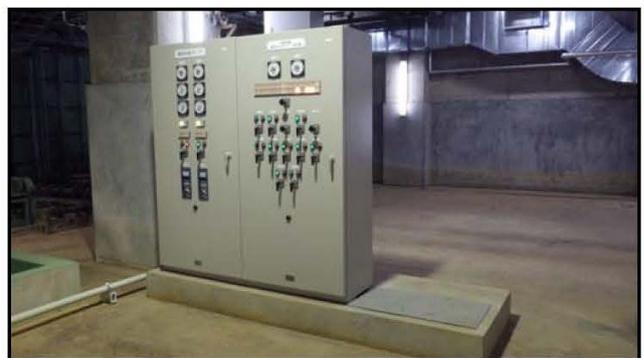
復旧状況（瓦礫撤去・現場盤）

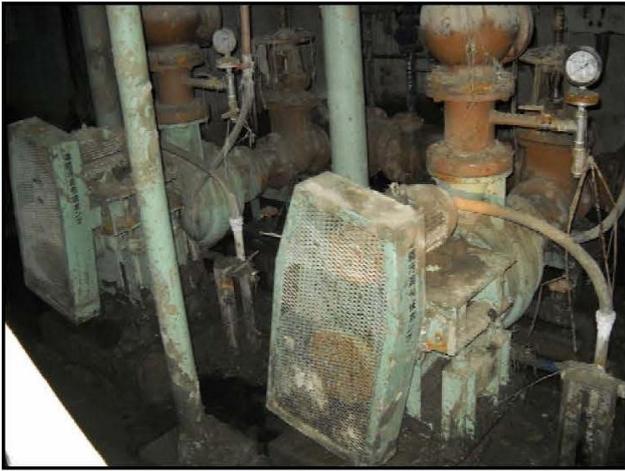
被災状況

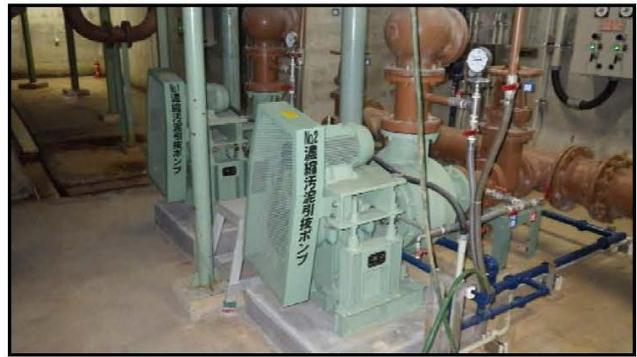
石巻東部浄化センター分配槽室地下1階（ポンプ室）

復旧状況（瓦礫撤去・汚泥引抜ポンプ・現場盤）

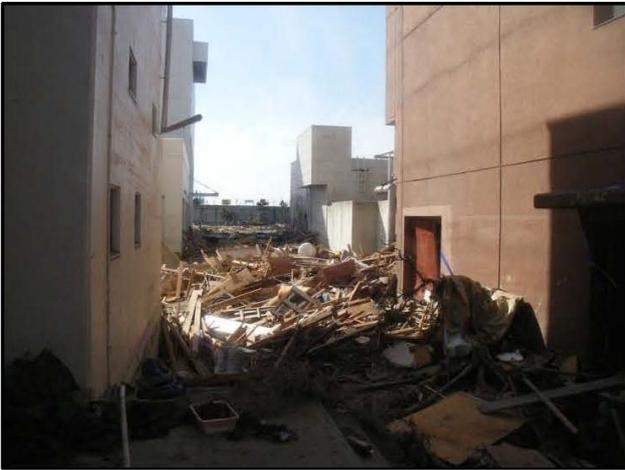
石巻東部浄化センター場内

被災状況（H23.3.22撮影）
