石巻東部浄化センターの復旧状況

被災から2年が経過し、現在まで復旧した状況についてお知らせします。

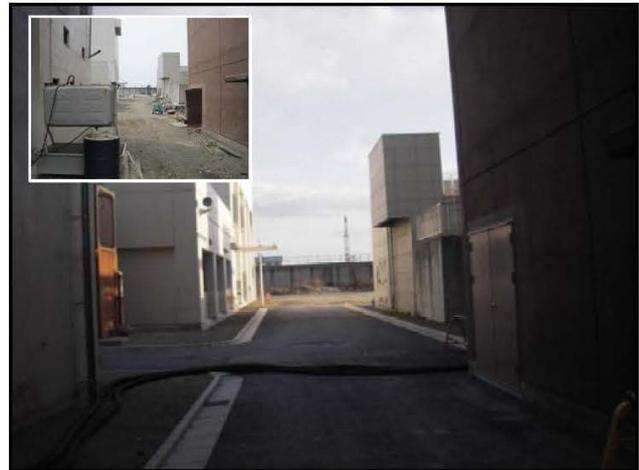
石巻東部浄化センター場内

復旧状況（瓦礫撤去・舗装等）

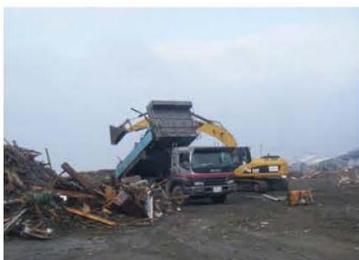
被災状況
（場内へ瓦礫一時仮置き）

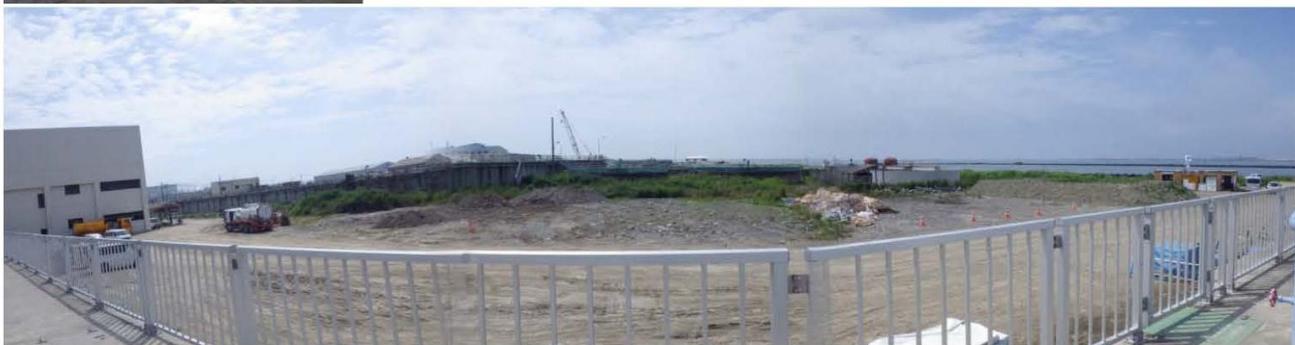
復旧状況（H24.7月：場内から瓦礫搬出完了）
